Schlussbericht der Eidgenössischen Flugunfall-Untersuchungskommission

des Flugzeuges Piper PA-28-181 HB-PGH

vom 5. September 1982

auf dem Flugfeld Langenthal

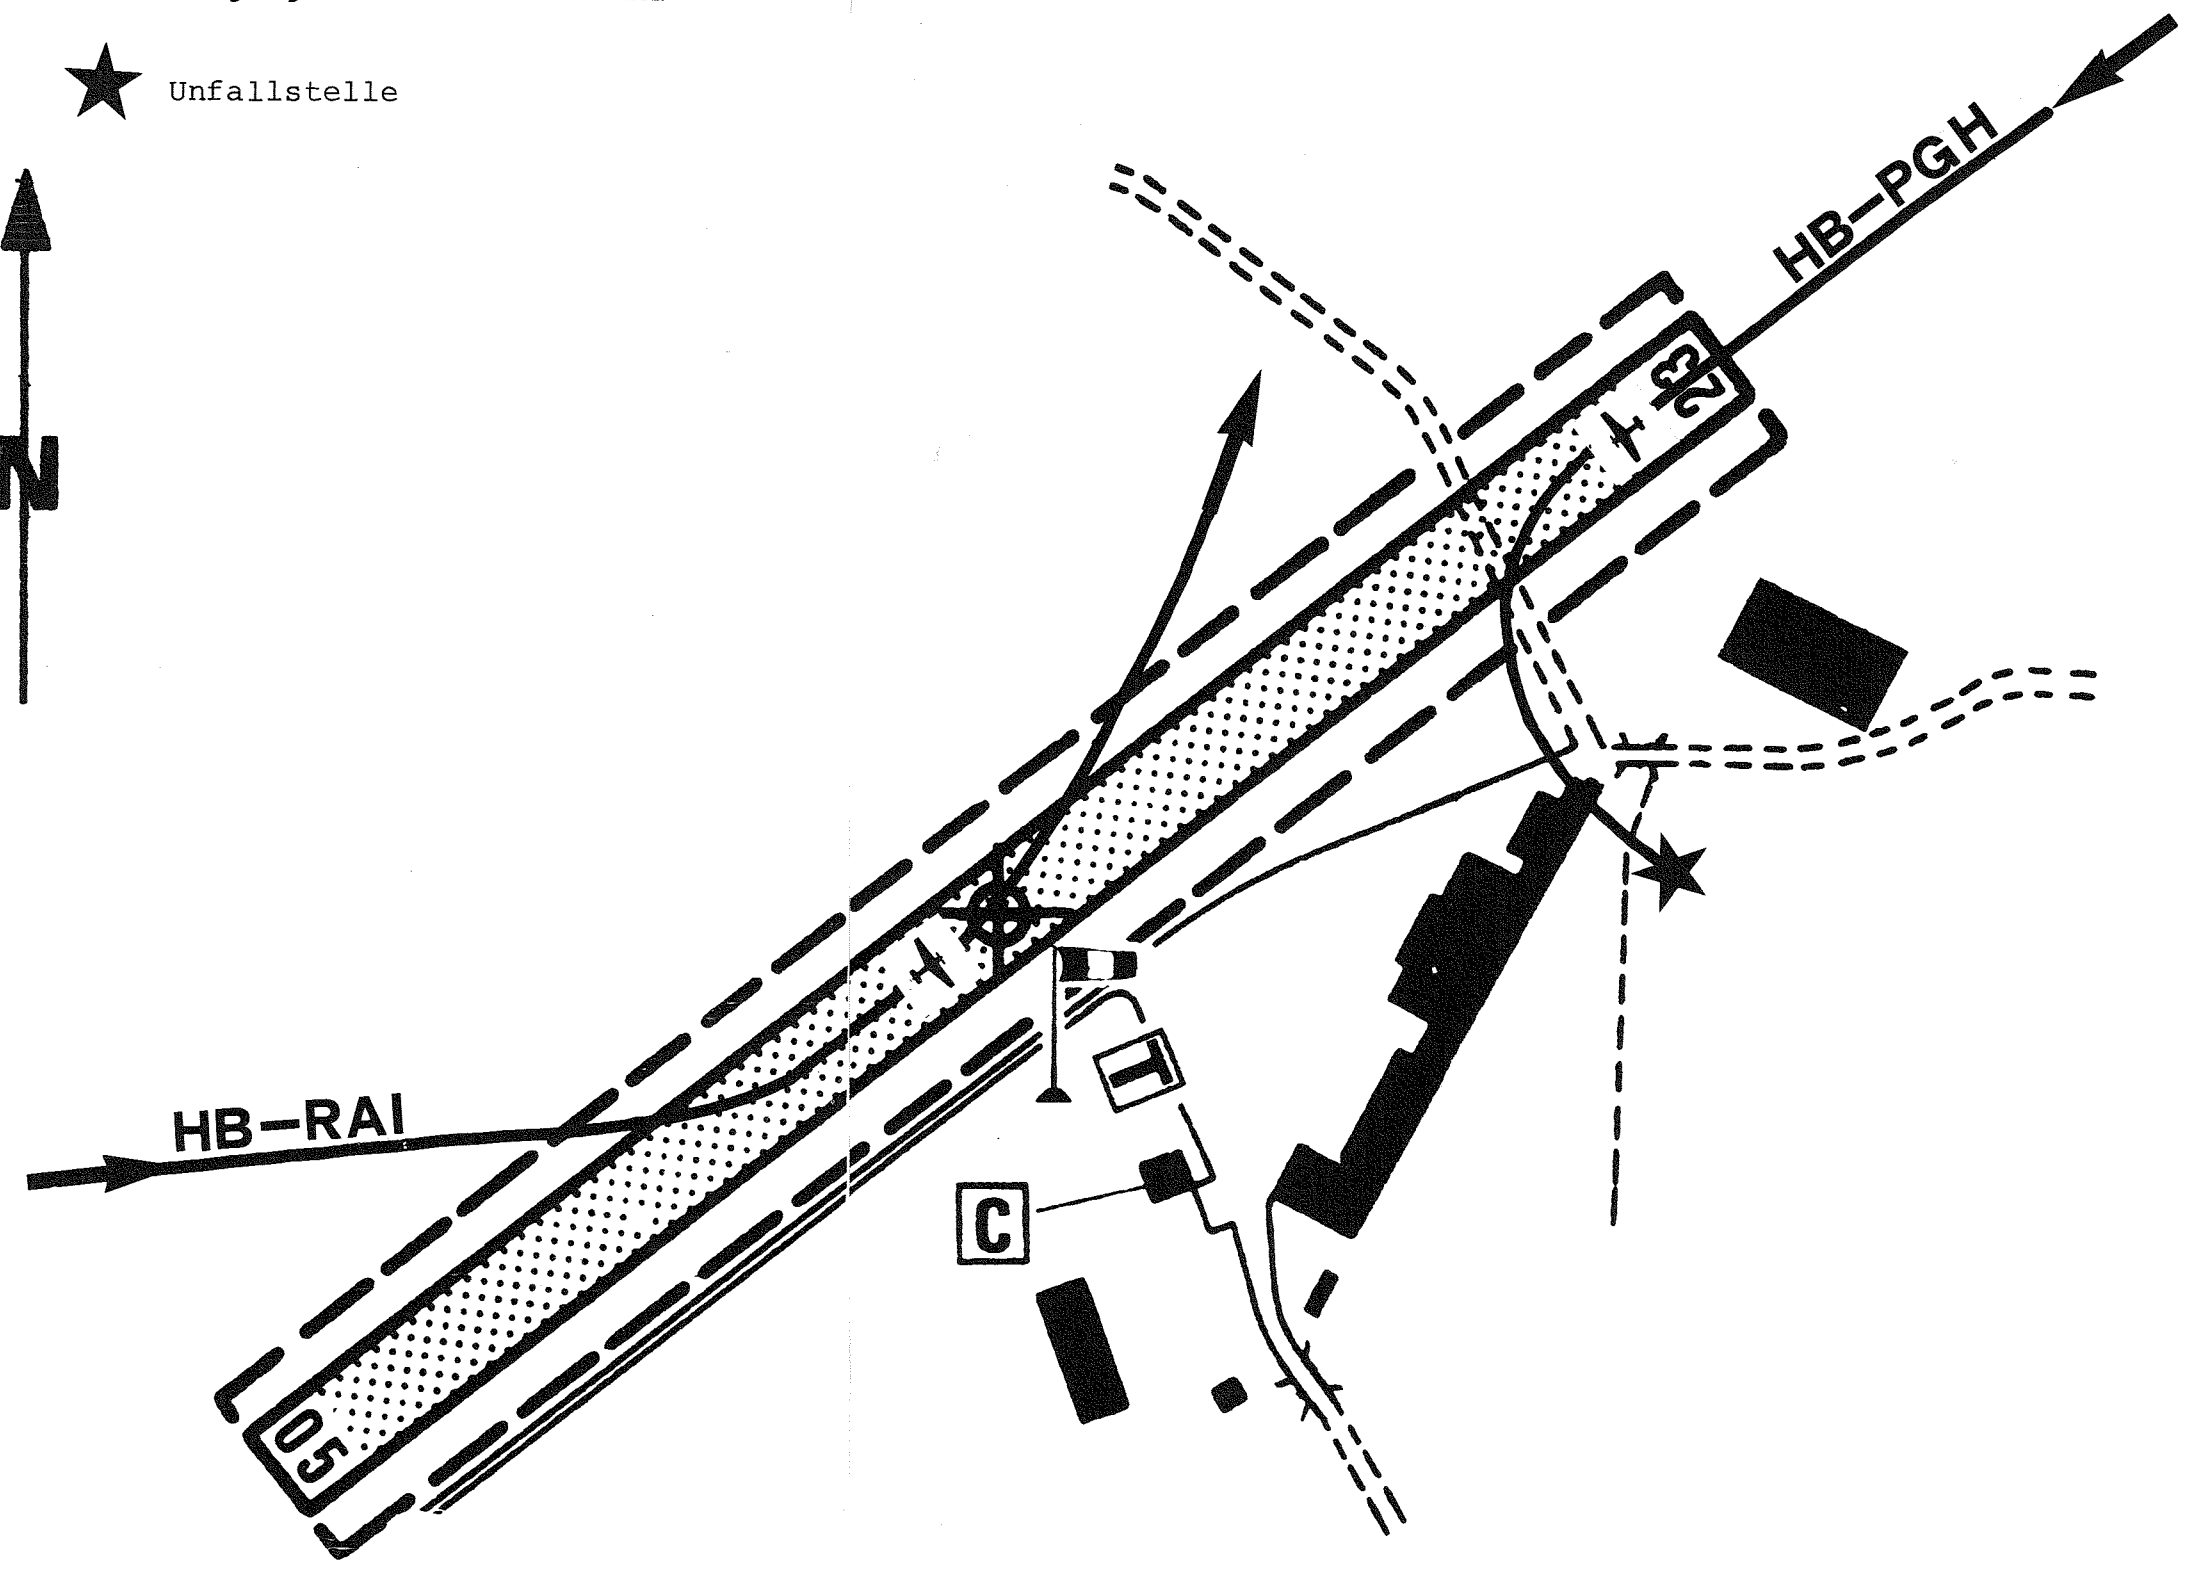
— Flugwege HB-PGH und HB-RAI

- Der Pilot des Flugzeuges HB-RAI war im Begriff, den vierten Ueberflug durchzuführen (siehe Beilage 1). Er flog von der linken Seite her die Pistenachse 05 unter einem Winkel von etwa 30° mit einer Geschwindigkeit von 230 bis 240 km/h an. Als er sich über der Piste 05 in etwa 20 m/G befand, sah er am Pistenanfang 23 das landende Flugzeug HB-PGH und leitete sofort ein Ausweichmanöver nach links ein.

- Das Flugzeug HB-PGH unterschritt in der steigenden Linkskurve mit vollausgefahrenen Landeklappen nach einer Drehung von etwa 90° die Mindestgeschwindigkeit und stürzte aus geringer Höhe über Grund ab. Die Unfallstelle lag östlich der Piste 05/23 rund 30 m hinter einer Werkhalle.

★ Unfallstelle
