Rapport final de la Commission fédérale d'enquête sur les accidents d'aviation

de l'hélicoptère SA 3160 "Alouette III" HB-XCM

survenu le 27 octobre 1982

près des Diablerets VD

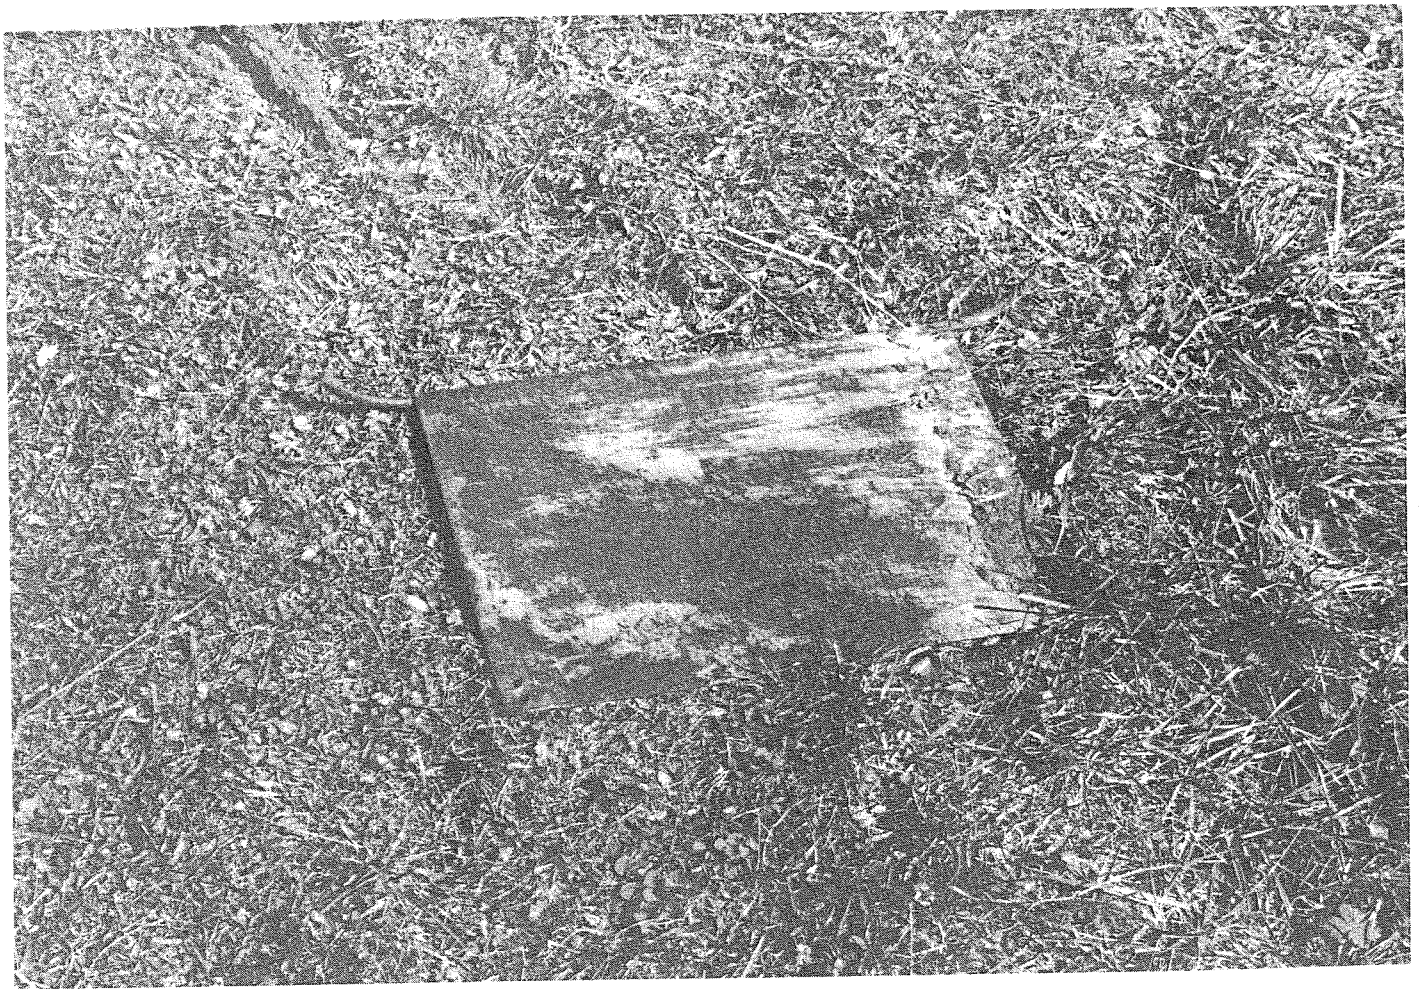
Le jour de l'accident, l'installation ne comptait plus que quatre balises au maximum qui furent retrouvées, l'une fichée en terre à la verticale du câble, les trois autres à plat dans l'herbe, non loin du point de chute de l'hélicoptère. Toutes ces plaques étaient complètement rouillées sur l'une des faces et partiellement sur l'autre.

Le téléphérique était doté à l'origine d'un balisage comportant une douzaine de plaques en tôle de couleur jaune suspendues au câble porteur. Exposé aux intempéries et manifestement non entretenu, ce balisage se détériora au fil des ans, l'usure des points d'attache et la rouille provoquant la chute de la plupart des balises.

On peut également considérer comme certain que l'état de vétusté des balises restantes, même dans l'hypothèse où l'une d'entre elles se fût trouvée dans la trajectoire de l'hélicoptère, ne permettait plus d'apercevoir l'obstacle suffisamment tôt pour l'éviter, les tôles rouillées se confondant avec le coloris du fond végétal devant lequel elles se trouvaient placées.

Une des 4 balises retrouvées dans le terrain

- 1) La Commission recommande de réexaminer les normes et pratiques relatives au recensement, à la publication ainsi qu'au balisage des obstacles susceptibles de présenter un danger pour la navigation aérienne, notamment des hélicoptères.

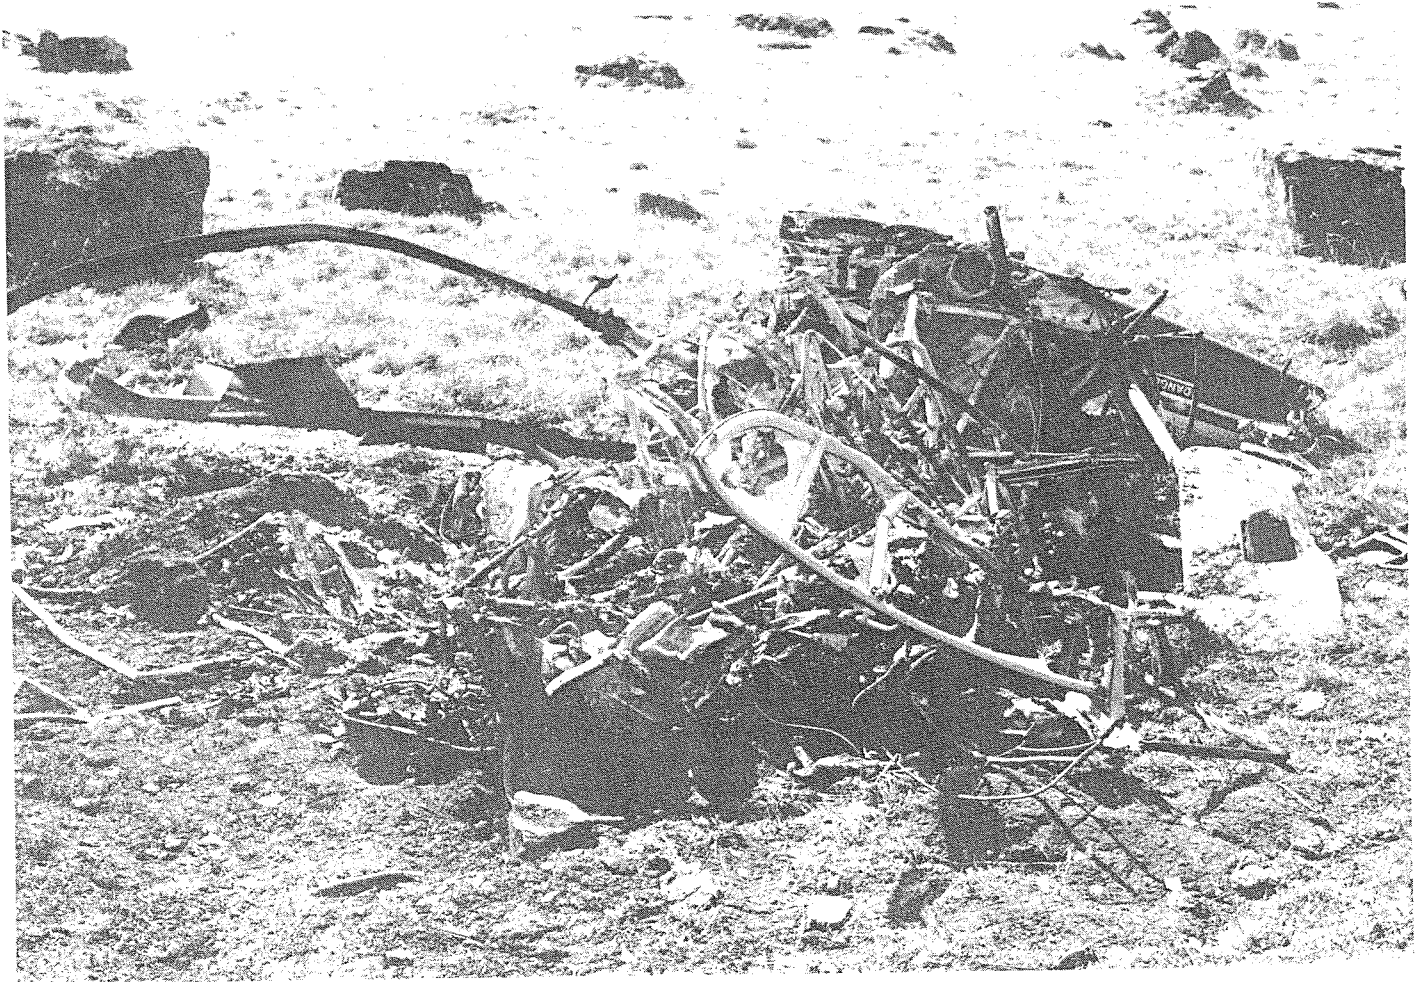
L'assiette de l'hélicoptère au moment de l'impact au sol n'a pas pu être déterminée avec certitude. L'épave était en position inversée lorsqu'elle fut découverte. Le violent incendie qui

s'est déclaré, probablement suite à l'éclatement par écrasement du réservoir de kérosène, permet de conclure que celui-ci contenait encore une quantité appréciable de combustible.

L'épave calcinée

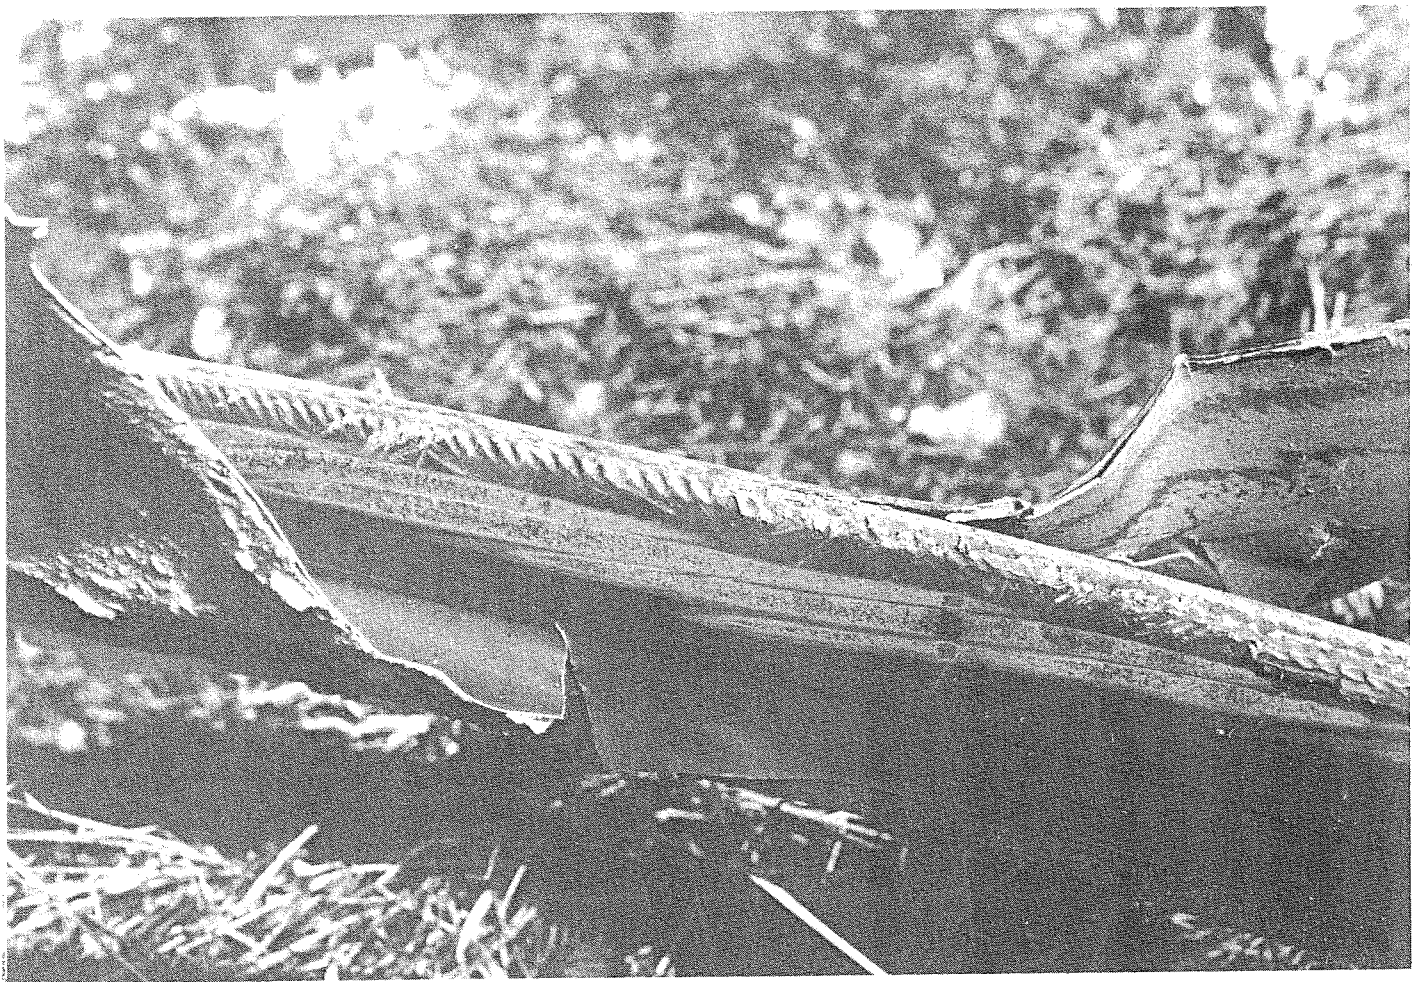
Des empreintes de câble ont été relevées sur le bord d'attaque des pales du rotor, sur des débris de fuselage, ainsi que sur des éléments en tôle du motopropulseur.

Empreintes laissées par le câble sur le bord d'attaque des pales de rotor
