Rapport final de la Commission fédérale d'enquête sur les accidents d'aviation

de l'avion Jodel DR 250 HB-EES

survenu le 18 juillet 1983

à La Chaux-de-Fonds NE

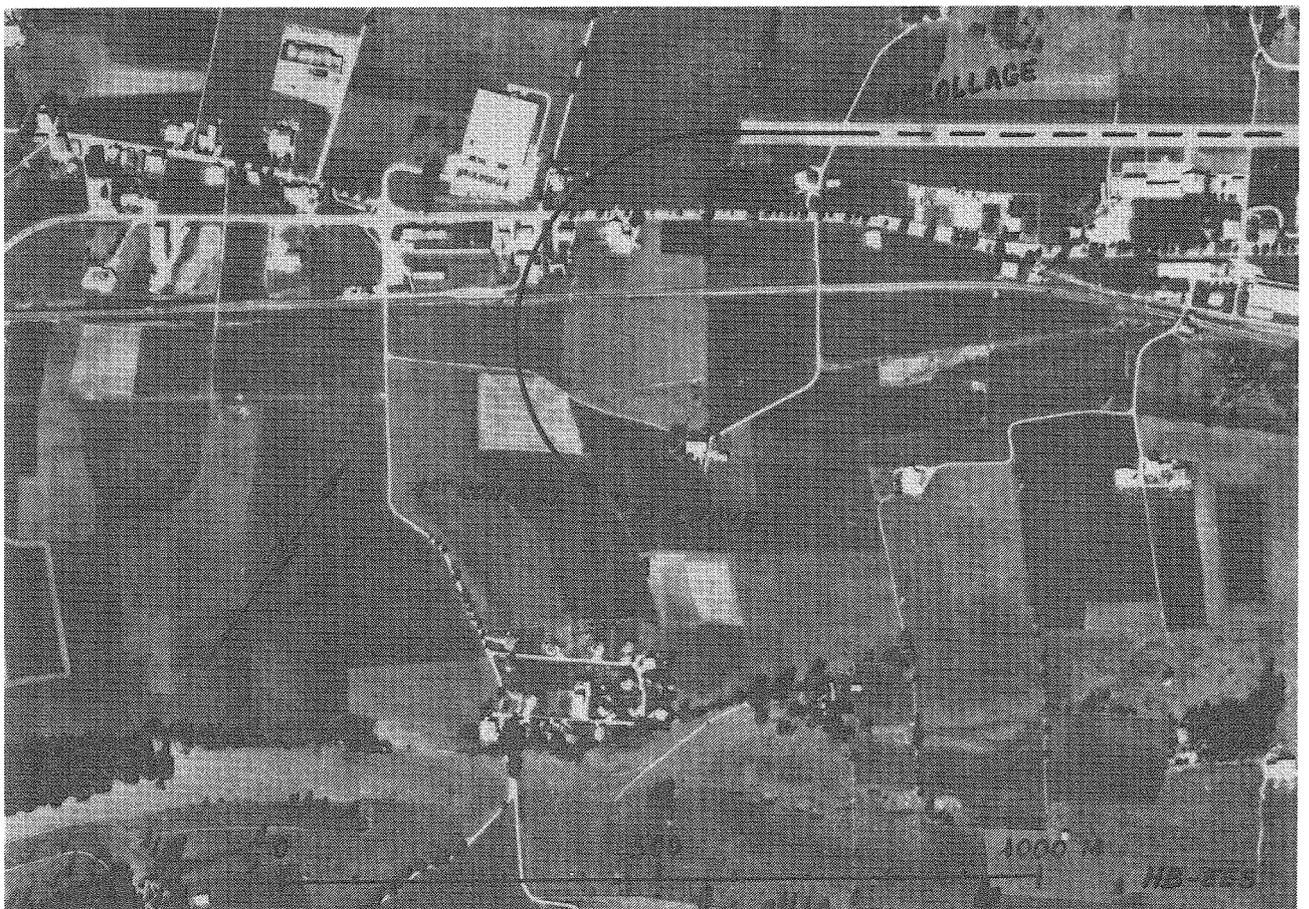
Dès qu'il a quitté le sol, l'avion amorce un virage peu serré à gauche, qui l'amène au-dessus de la halte CFF du Crêt du Locle. Le pilote ne prend pas de hauteur, cherchant à augmenter la vitesse, et envisage un atterrissage de fortune dans un grand champ montant qu'il voit devant lui. Toutefois, le virage continuant, l'avion se trouve face à un grand érable que le pilote cherche à éviter en accentuant la cadence. Après avoir touché le sol des trois roues, le HB-EES rebondit et atteint de l'aile gauche un gros buisson à la limite d'un pâturage. Il passe sur le nez et finit sa course sur le dos en plein champ, complètement démoli.

Vue aérienne des lieux de l'accident
et parcours de l'avion

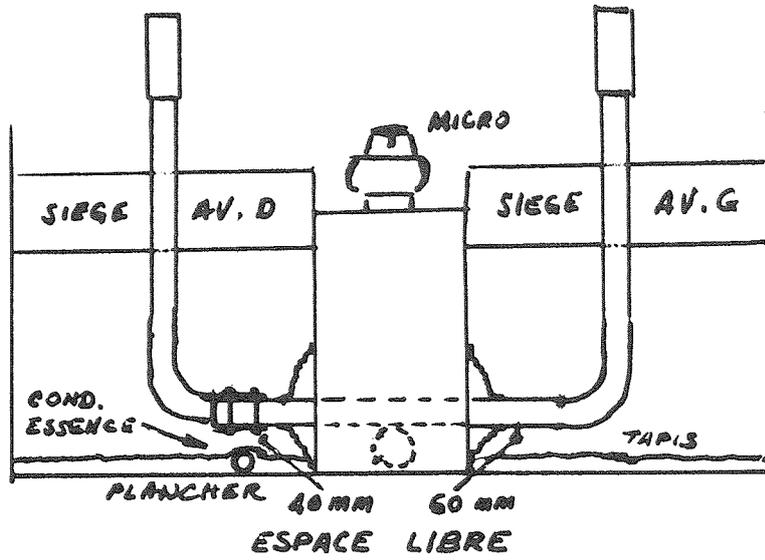
- L'avion HB-EES était équipé de la double commande, consistant en deux manches à balai coudés, reliés à un axe central longitudinal à l'intérieur de la console. Le manche droit, amovible, est fixé sur sa partie horizontale par deux boulons et écrous traversant les tubes emboîtés l'un dans l'autre, à la sortie d'une manchette de cuir solidaire de la console. Le tuyau d'essence venant du réservoir arrière passe sous le tapis, juste en-dessous de

cette fixation. A ce même endroit, le tuyau présente un raccord en caoutchouc assuré par deux brides; ce manchon a environ 20 mm de diamètre (Annexe). Les écrous du manche, le tapis et le raccord réduisent le débattement du manche vers la droite à une valeur ne dépassant pas 40 mm, par rapport à la position neutre, alors qu'elle est d'au moins 60 mm partout ailleurs.

Il est à relever que la disposition de la fixation de la double commande et du raccord sur le tuyau d'essence, telle que décrite plus haut, présente un risque réel de blocage en présence d'objets de dimensions courantes. D'autre part,

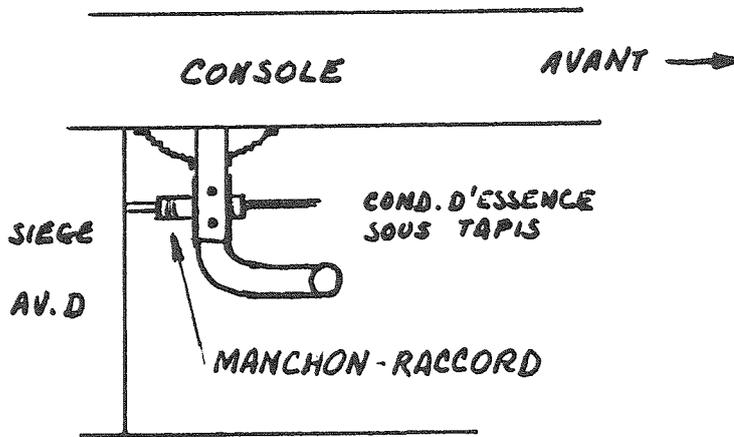
VUE DE
L'AVANT

- Une reconstitution sur un avion Jodel 250 similaire au HB-EES, à l'aide d'un microphone identique du type Electro-Voice 205, a permis d'évaluer comme suit les possibilités de blocage des commandes par le micro tombé sur le plancher: dans la position du micro la plus favorable, le manche peut être ramené en position médiane, mais non être incliné vers la droite. Toutes les autres positions bloquent le manche à un inclinaison à gauche variant de 4 à 12 degrés (annexe).

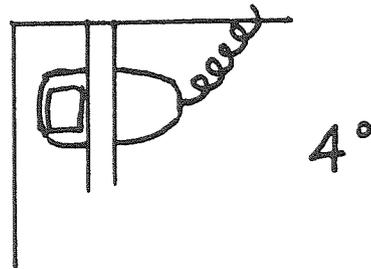
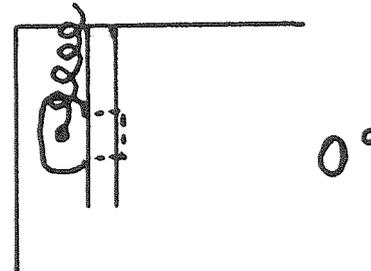
POSITIONS POSSIBLES DU MICRO ET INCLINAISON DU MANCHE À BUTÉE

Le blocage des commandes constaté par le pilote ne peut provenir que de la présence d'un objet solide, coincé sous la partie droite de la commande de gauchissement. En l'absence de tout autre objet sur le plancher de l'avion ou en mains de la passagère du siège avant droit, il ne peut s'agir que du microphone, posé sur la console lors du décollage mais qui n'y était pas assuré et sera probablement tombé sur la partie droite du plancher de l'avion, provoquant ainsi le blocage qui a pu être reconstitué. Faute de disposer du micro lui-même, il n'a pas été possible de vérifier cette hypothèse, hautement vraisemblable, en relevant les traces de ce contact sur le micro.

MICRO EN POS. OBLIQUE
