# Rapport final de la Commission fédérale d'enquête sur les accidents d'aviation

de l'avion Jodel D-11 "Bébé" HB-SAE

survenu le 25 décembre 1983

commune de Rolle/VD

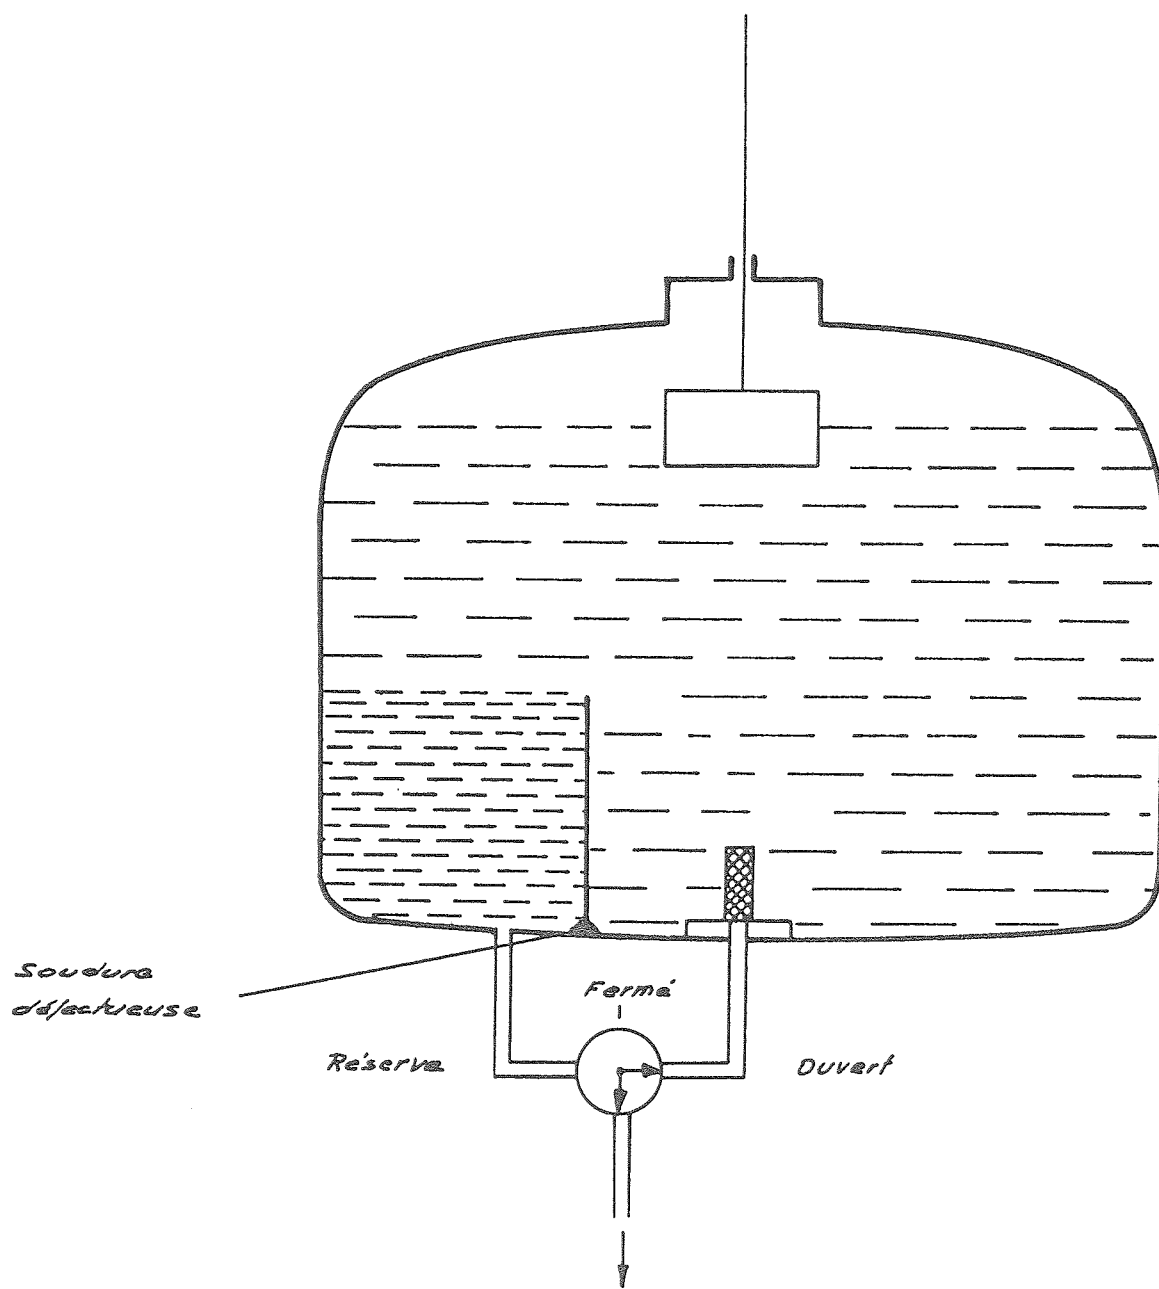
Coupe schématique  
du réservoir à  
essence.

- L'enquête a révélé un défaut dans la soudure de la cloison mentionnée ci-dessus, permettant au carburant de passer d'un compartiment à l'autre. De la sorte, avec le sélecteur en position "ouvert", le contenu du compartiment "réserve" correspondant s'épuisait en même temps que celui du compartiment principal.
- Avant ce vol, le pilote n'avait jamais expérimenté en vol la durée nécessaire jusqu'à ce que le moteur ne soit plus alimenté par le compartiment principal; il avait toujours commuté sur la réserve avant ce moment.
- Au cours du vol, le pilote a utilisé comme à son habitude un régime moteur de 2'400 à 2'500 t/min. Il estimait l'autonomie correspondante à 3 h 30 + 20 min de réserve.
- Situation météorologique

L'accident est dû à l'épuisement du carburant sans que le pilote le remarque à temps, le contenu du réservoir de réserve ayant été consommé en même temps que celui du compartiment principal à la suite d'une défectuosité. L'atterrissage forcé en résultant s'est effectué sur un sol mou qui a provoqué un capotage.
