Rapporto finale della Commissione federale d'inchiesta sugli infortuni aeronautici

concernente l'infortunio

dell'elicottero Agusta A 109-1 I-VCDM

del 14 marzo 1983

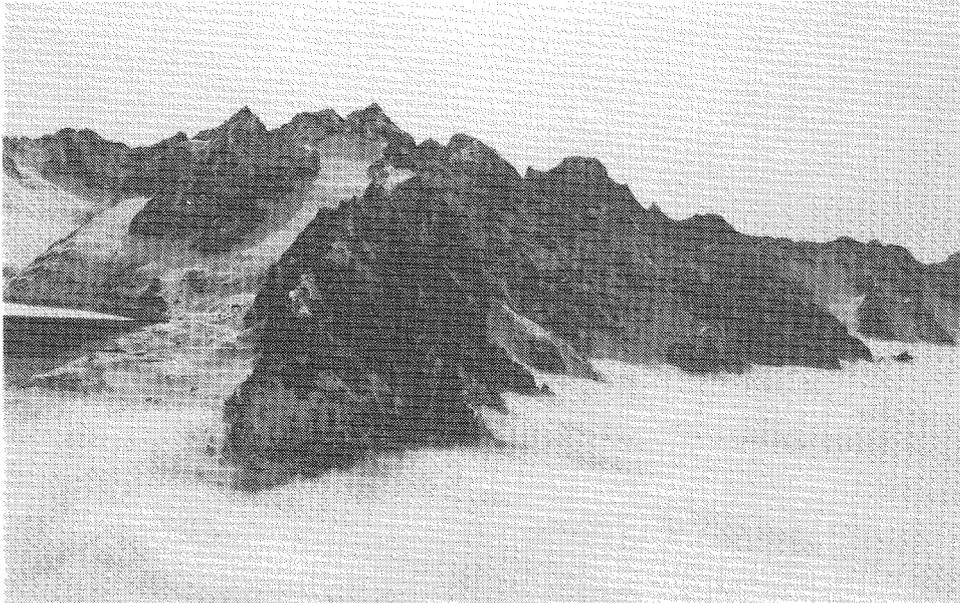
Lo sbarramento da sud avvolgeva almeno temporaneamente il Passo del Maloja nelle nubi, e la base delle nubi scendeva fino al minimo a 200 m sotto la quota del passo. Un volo a vista, come il pilota l'aveva eseguito alla sua partenza

Situazione meteorologica al 14 marzo 1983 alle 1330 ore locali

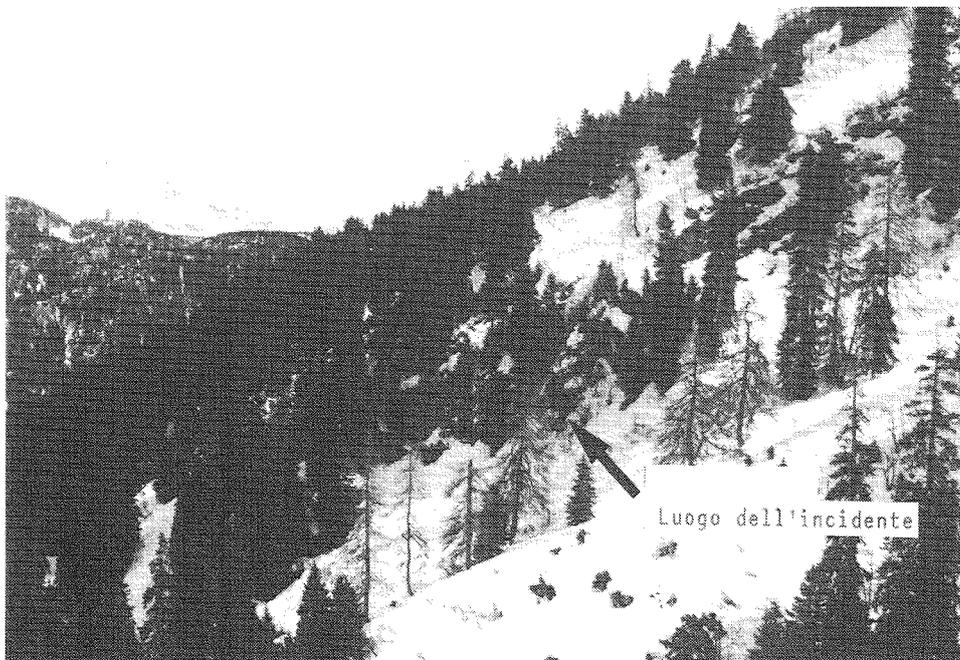
- Circa alla stessa ora una teste vide l'elicottero volare "molto basso" sopra il villaggio di Casaccia (1458 m/m) in direzione del Passo del Maloja, che si trovava sotto una coltre di nebbia che scendeva fino all'altezza della rovina della chiesa di S. Gaudenzio. La teste non vide più l'elicottero dopo il villaggio, ma udì uno schianto dopo poco più di un minuto.

Alla curvatura che seguiva la valle e in IMC sembra che il pilota abbia valutato male la situazione e sia salito dapprima iniziando una curva verso la destra per poi virare a sinistra in direzione del passo del Maloja. Evidentemente il pilota non ha riconosciuto, nella luce diffusa, il pendio innevato davanti a lui.

Ripresa in direzione del Passo del Maloja
