Rapport final de la Commission fédérale d'enquête sur les accidents d'aviation

de l'avion Beech A23-24 Muskeeter Super III HB-ENT

survenu le 15 mars 1983

Commune d'Estavannens/FR

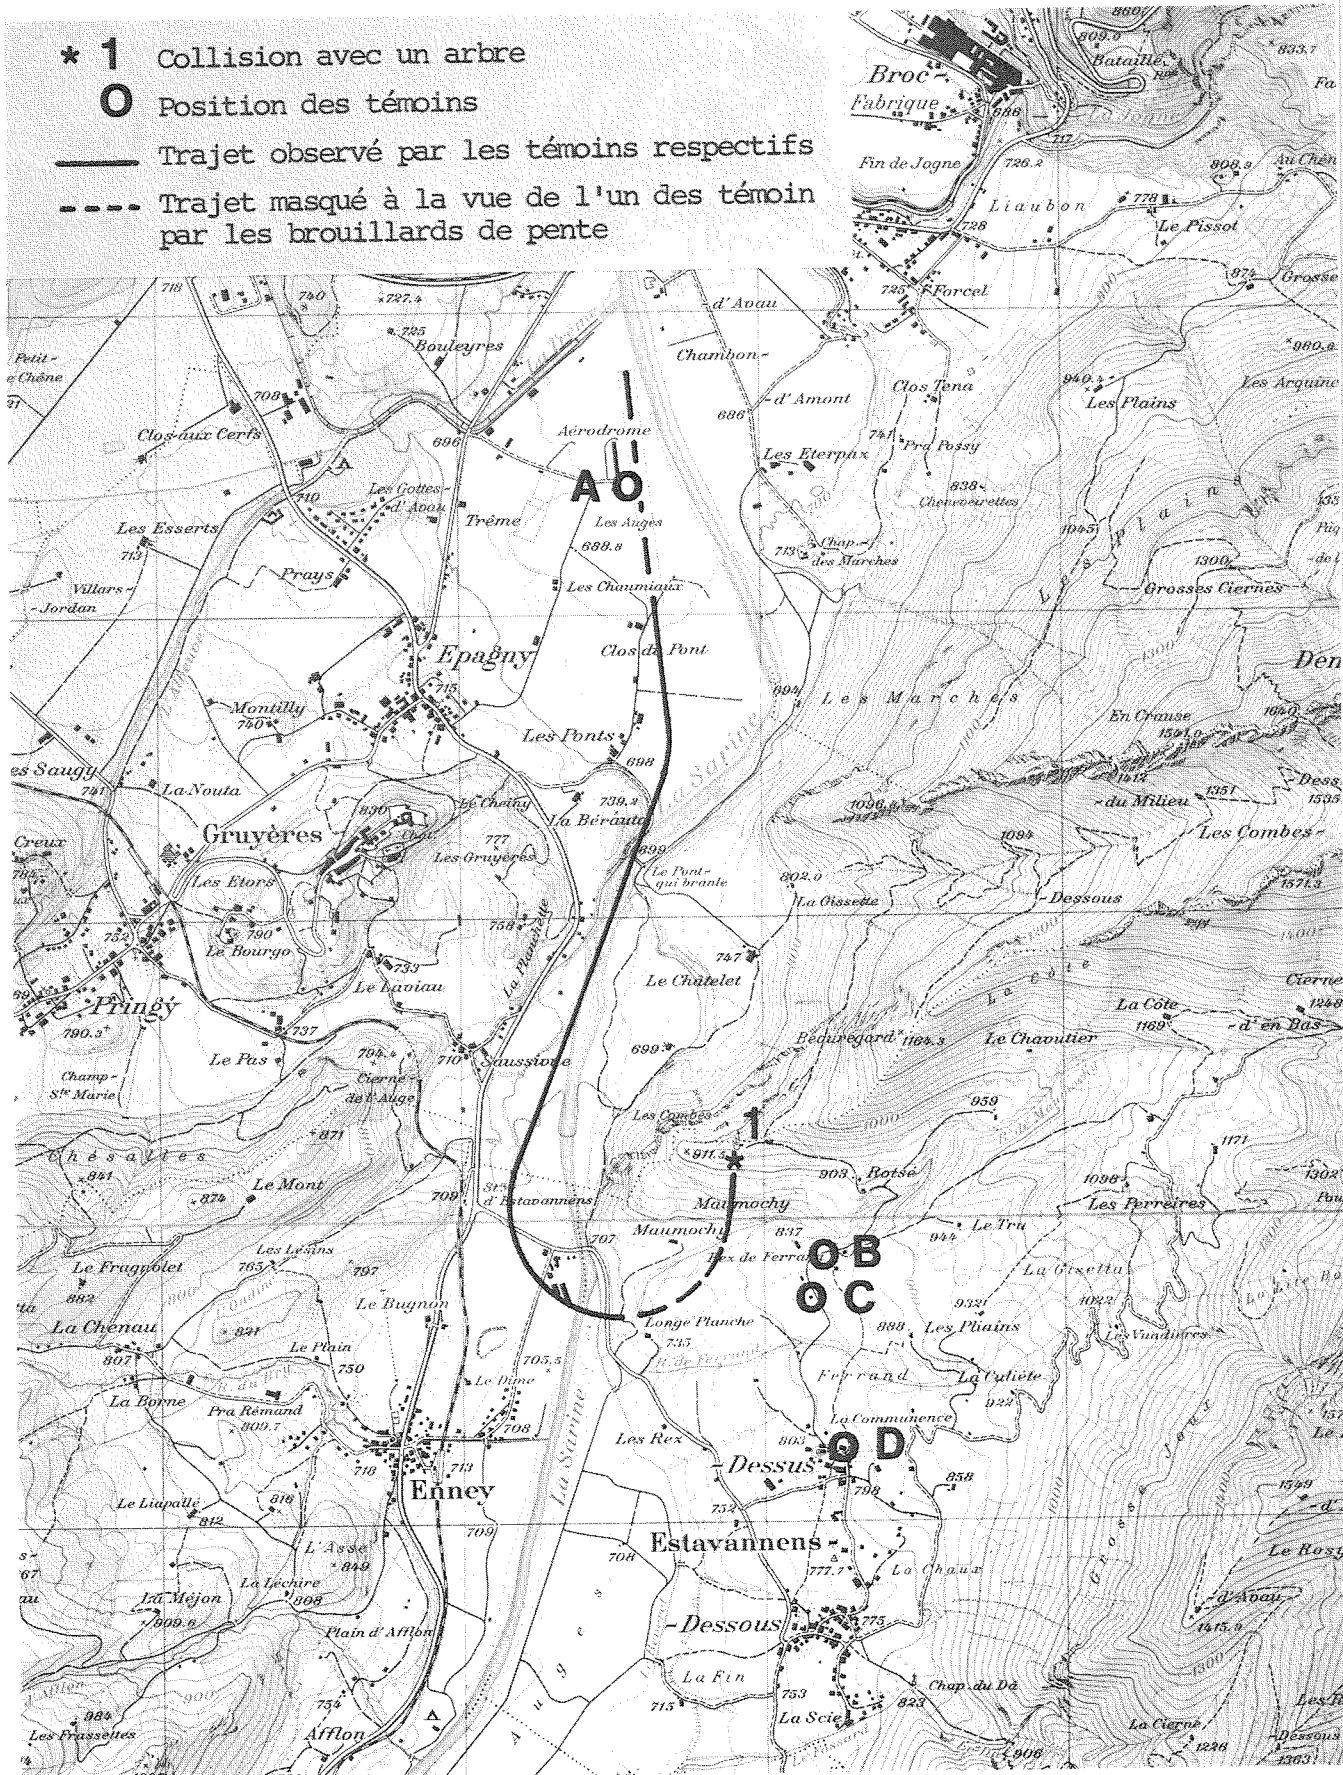
ACCIDENT HB - ENT PRES D'ESTAVANNENS / FR

Les volets sont rentrés au passage du seuil de piste et l'avion prend rapidement de l'altitude en restant dans l'axe de la piste jusqu'à la Sarine (annexe 1). Il oblique ensuite légèrement à droite en direction d'Enney, comme annoncé par le pilote. Peu avant ce village, l'avion passe en vol horizontal à une altitude de 900 m environ, puis amorce un virage

Peu avant l'obstacle formé par l'arête des premiers contre-forts de la Dent du Chamois, le pilote met plein gaz et tente de dégager par un virage à gauche qui amène l'avion pratiquement sur la tranche. Cette manoeuvre échoue de justesse et le HB-ENT entre en collision avec un arbre, à une dizaine de mètres au-dessus du sol, soit à une altitude de 940 m. La partie gauche du gouvernail de profondeur est rompue par le choc.

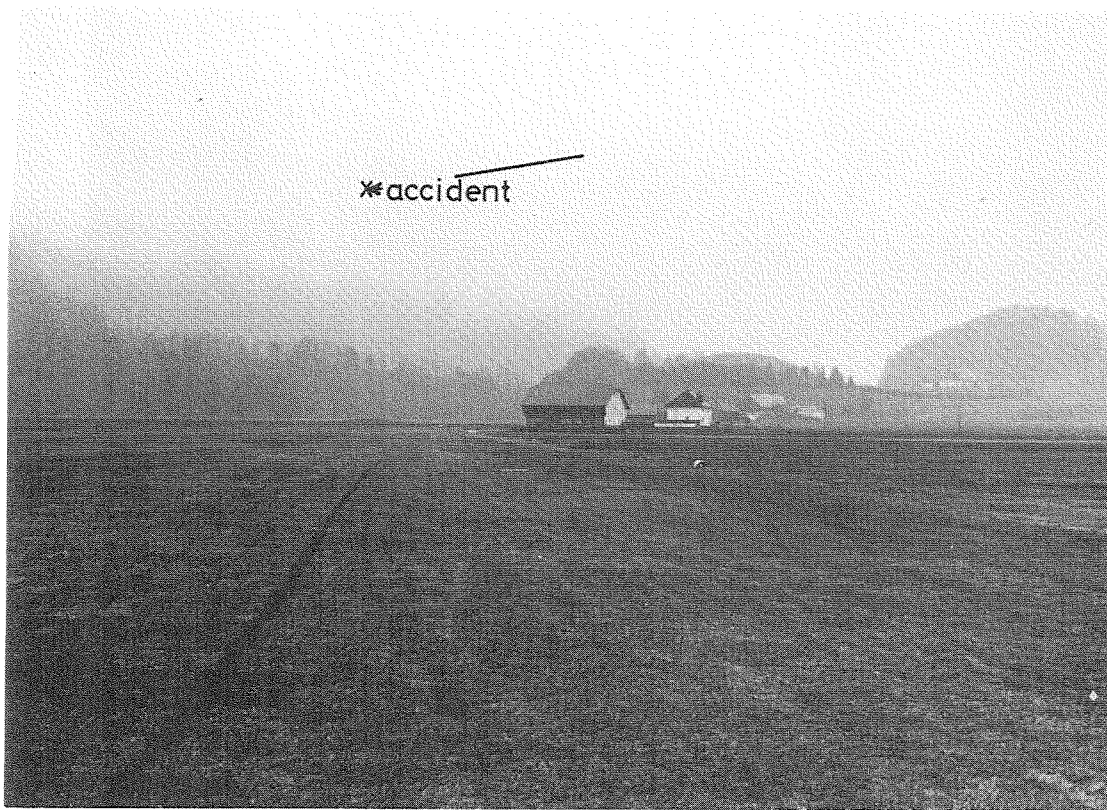
Vues montrant la différence entre les conditions météorologiques observées de l'altitude de croisière du HB-ENT et du fond de la vallée (photos prises après l'accident)

Photo prise à 17h45 de Bouleyres en direction de l'aérodrome

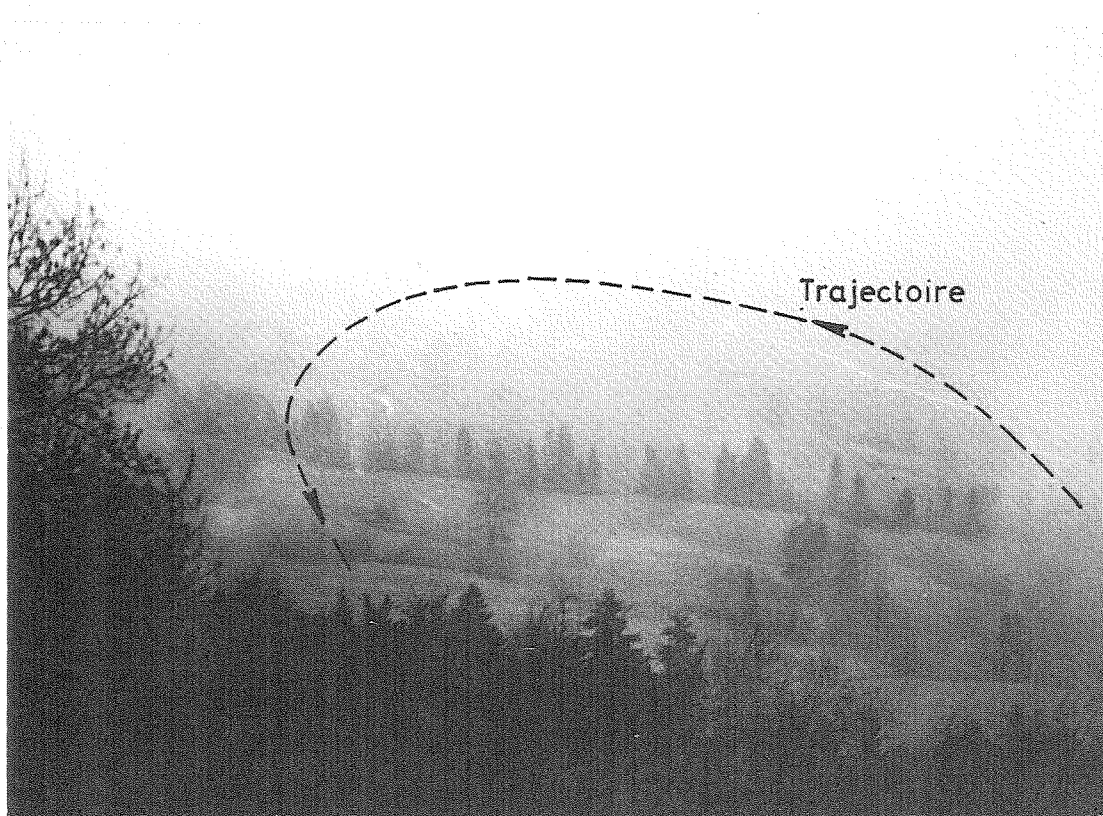
Photo prise à 18h30 du site de l'accident en direction du sud
