Rapport final de la Commission fédérale d'enquête sur les accidents d'aviation

concernant l'accident

de l'hélicoptère Bell 206B HB-XKK

survenu le 18 janvier 1983

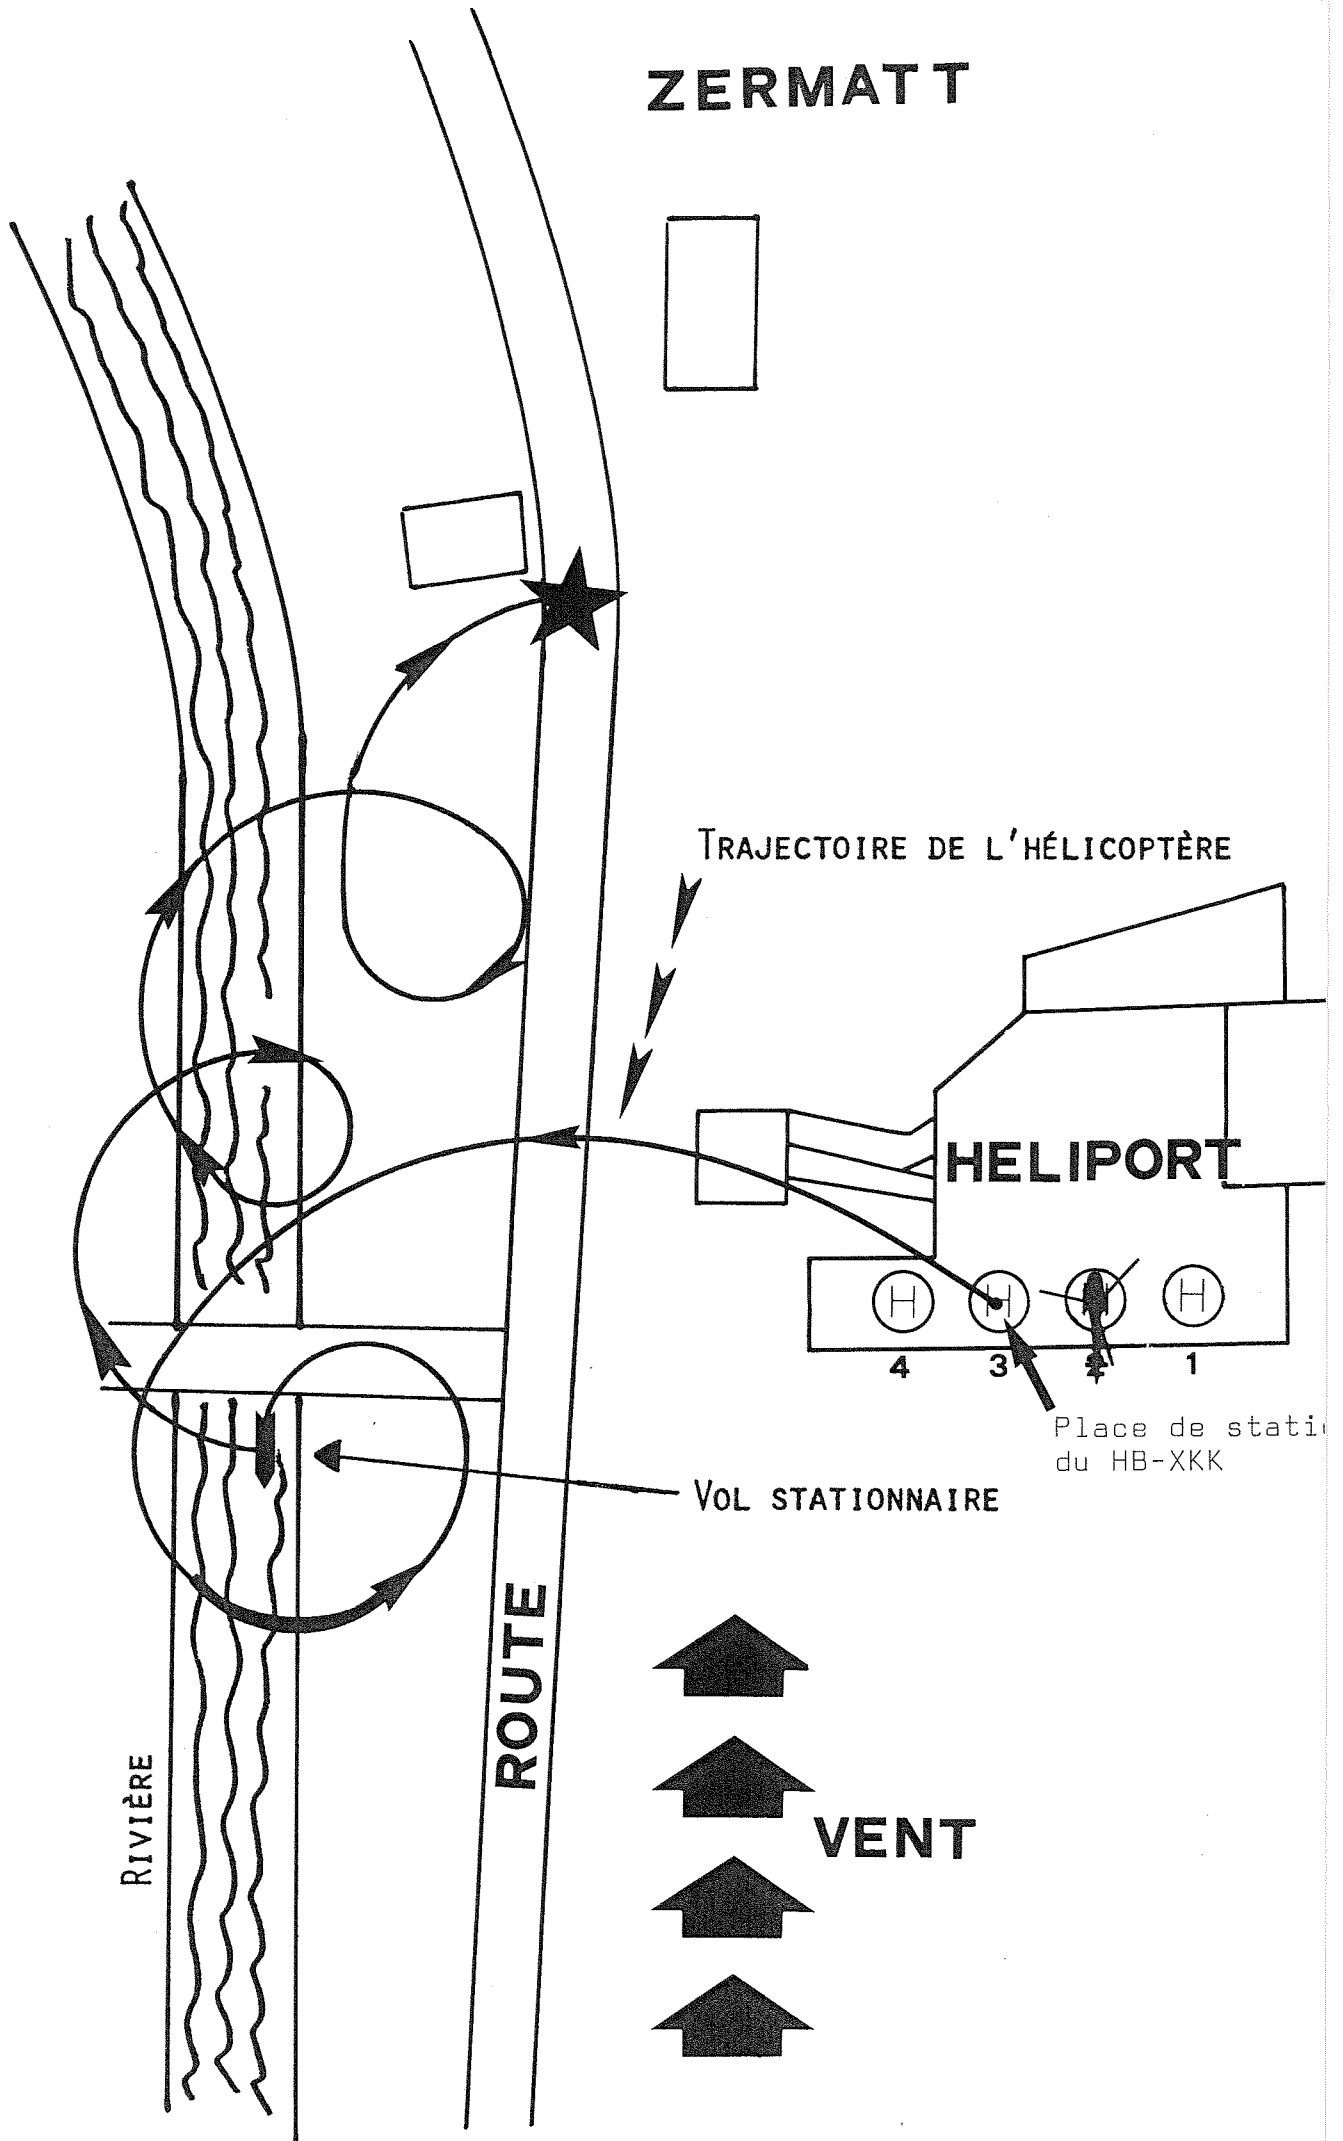
TRAJECTOIRE DE L'HÉLICOPTÈRE

Place de stationnement
du HB-XKK

VOL STATIONNAIRE

VENT

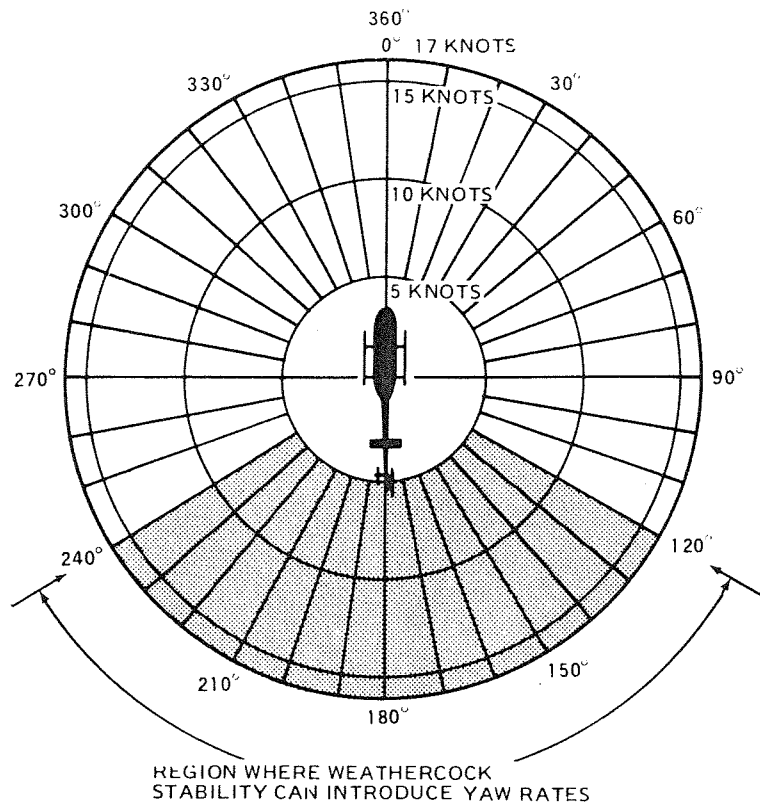
FIGURE 1. WEATHERCOCK STABILITY

Weathercock Stability (120 to 240 degrees)

Winds within this region will attempt to weathervane the nose of the aircraft into the relative wind. This characteristic comes from the fuselage and vertical fin. The helicopter will make an uncommanded turn either to the right or left depending upon the exact wind direction unless a resisting pedal input is made. If a yaw rate has been established in either direction, it will be accelerated in the same direction when the relative winds enter the 120 to 240 degree shaded area of Figure 1 unless corrective pedal action is made. The importance of timely corrective action by the pilot to prevent high yaw rates from occurring cannot be overstressed.

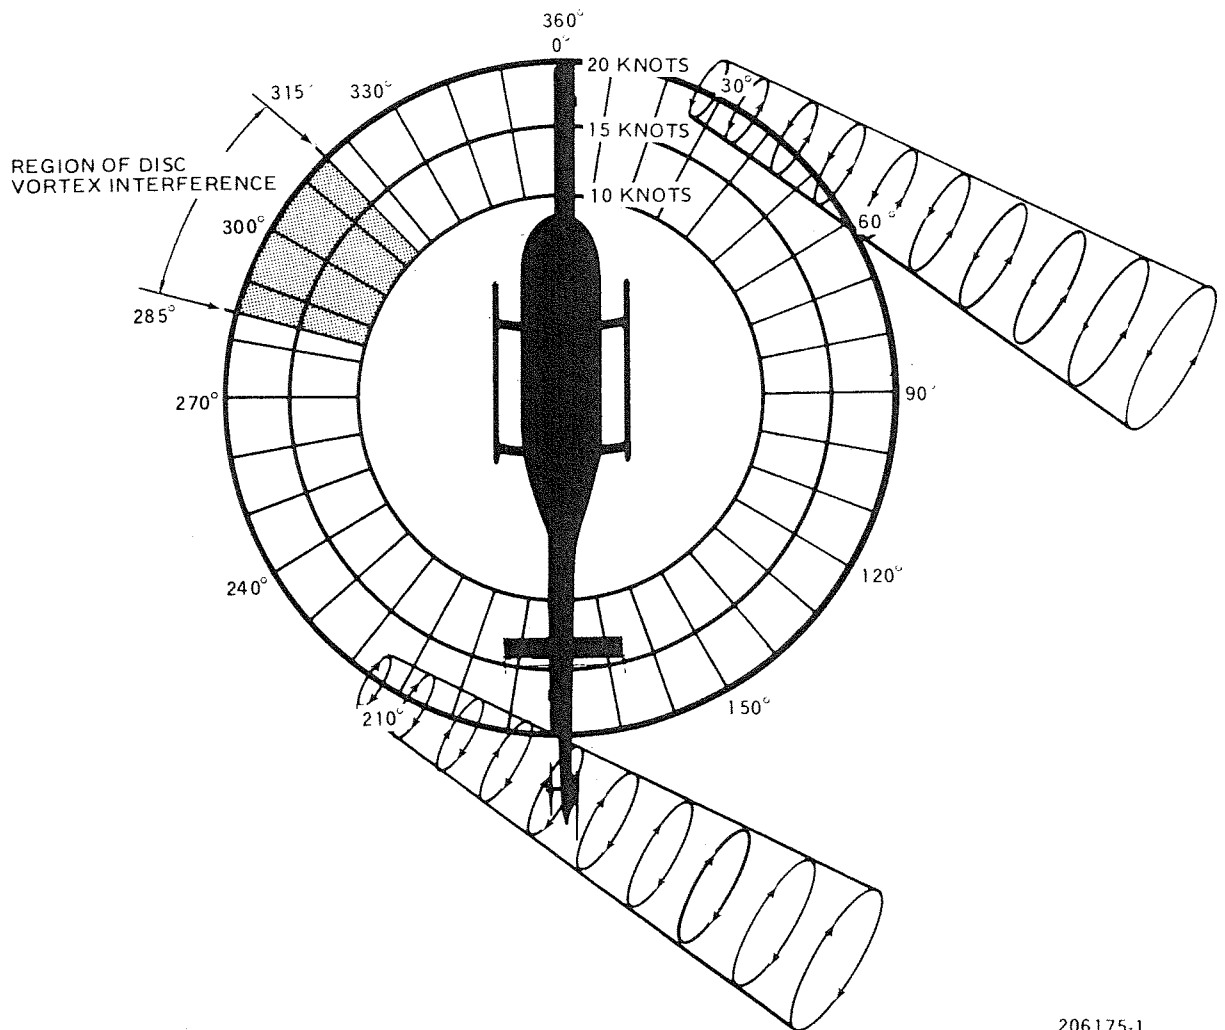
FIGURE 2. MAIN ROTOR DISC VORTEX INTERFERENCE

Main Rotor Disc Vortex (285 to 315 degrees)

Winds within this region, as shown in Figure 2, can cause the main rotor vortex to be directed onto the tail rotor. The effect of this main rotor disc vortex is to change the tail rotor angle of attack. Initially as the tail rotor comes into the area of the main rotor disc vortex during a right turn, the angle of attack of the tail rotor is increased. This increase in angle of attack requires the pilot to add right pedal (reduce thrust) to maintain the same rate of turn. As the main rotor vortex passes the tail rotor, the tail rotor angle of attack is reduced. The reduction in angle of attack causes a reduction in thrust and a right yaw acceleration begins. This acceleration can be surprising, since the pilot was previously adding right pedal to maintain the right turn rate. Analysis of flight test data during this time verifies that the tail rotor does not stall. The helicopter will exhibit a tendency to make a sudden, uncommanded right yaw which, if uncorrected, will develop into a high right turn rate. When operating in this region, the pilot must anticipate the need for sudden left pedal inputs.

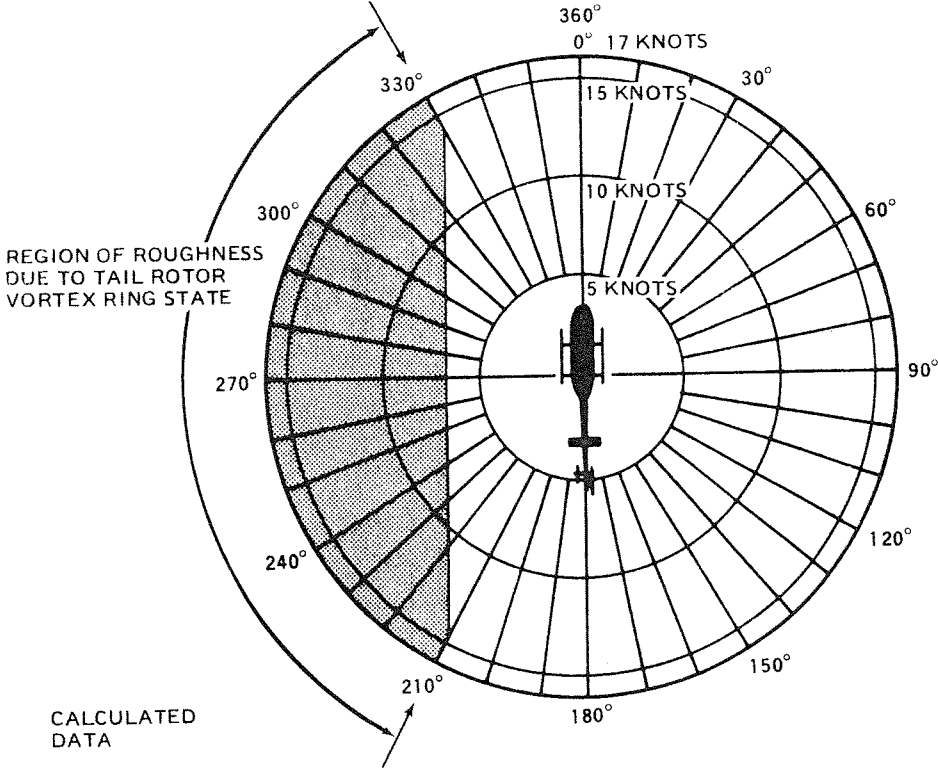
FIGURE 3. TAIL ROTOR VORTEX RING STATE

Tail Rotor Vortex Ring State (210 to 330 degrees)

Winds within this region, as shown in Figure 3, will result in the development of the vortex ring state of the tail rotor. The vortex ring state causes tail rotor thrust variations which result in yaw rates. Since these tail rotor thrust variations do not have a specific period, the pilot must make corrective pedal inputs as the changes in yaw acceleration are recognized. The resulting high pedal workload in tail rotor vortex ring state is well known and helicopters are operated routinely in this region. This characteristic presents no significant problem unless corrective action is not timely. If a right yaw rate is allowed to build, the helicopter can rotate into the wind azimuth region where weathercock stability will then accelerate the right turn rate. Pilot workload during vortex ring state will be high; therefore, the pilot must concentrate fully on flying the aircraft and not allow a right yaw rate to build.
