# Schlussbericht der Eidgenössischen Flugunfall-Untersuchungskommission

des Segelflugzeuges Standard-Libelle 201 B HB-1542

vom 5. Juni 1983

SE Rigi-Kulm/SZ

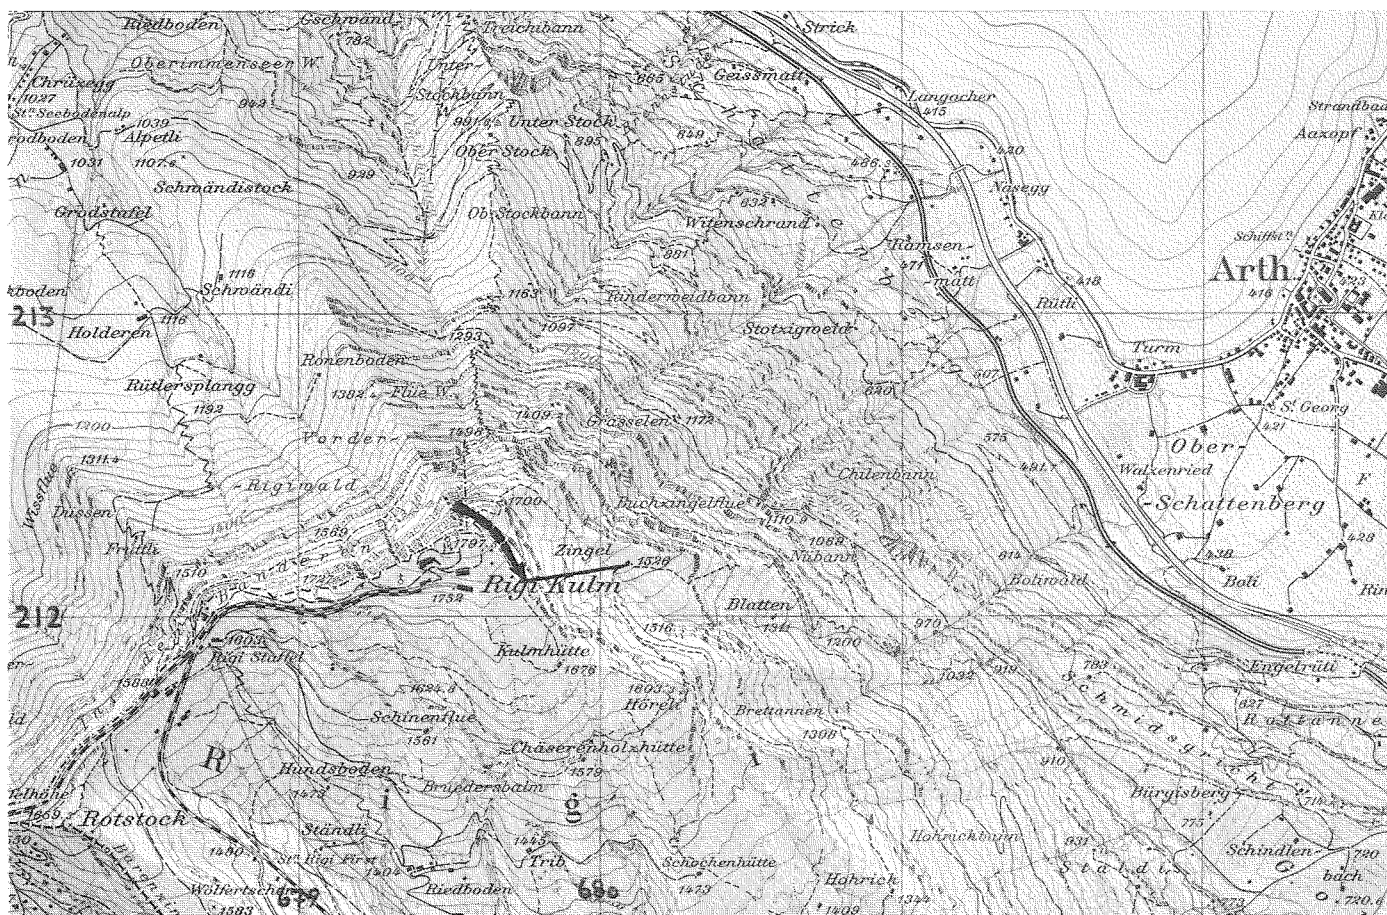
Ausschnitt Landeskarte der Schweiz 1:25 000 Blatt 1151 "RIGI"

—— Seilbahn von Alp Zingel nach Rigi-Kulm

——> Letzter Flugweg-Abschnitt HB-1542

Die Pfeilspitze bezeichnet die Kollisionsstelle

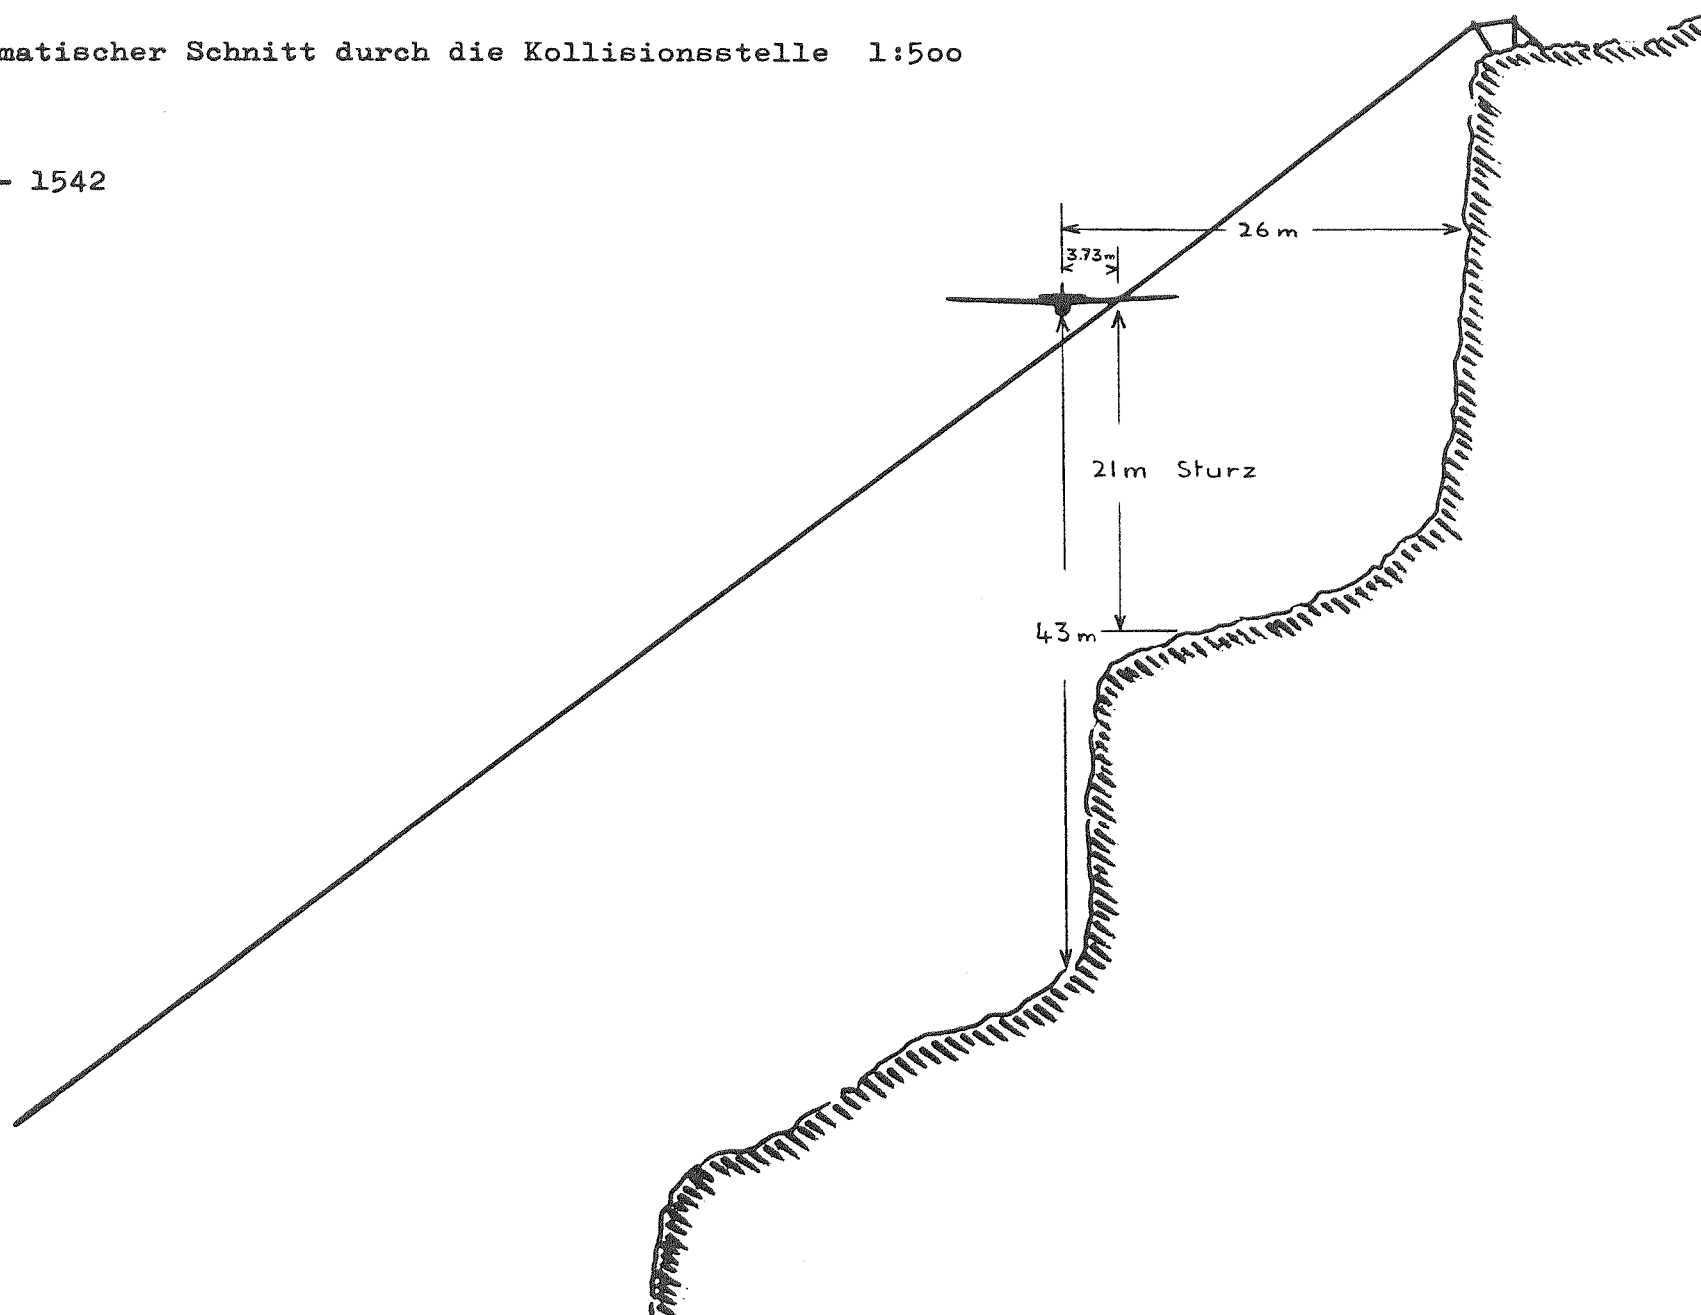
Schematischer Schnitt durch die Kollisionsstelle 1:500

1.12.1 Das Segelflugzeug kollidierte in annähernd horizontaler Fluglage ohne Querneigung 3,77 m innerhalb der rechten Flügelspitze mit dem 18 mm starken Stahlseil 29,80 m unterhalb der Bergstation. Andere Kontaktsuren konnten nicht festgestellt werden.

- Die grösste Bodendistanz der Seile der betroffenen Luftseilbahn beträgt laut Meldung der zuständigen Kantonsbehörde Schwyz 60 m. Sie sind nicht markiert und bei nachmittäglicher Beleuchtung sehr schlecht erkennbar.

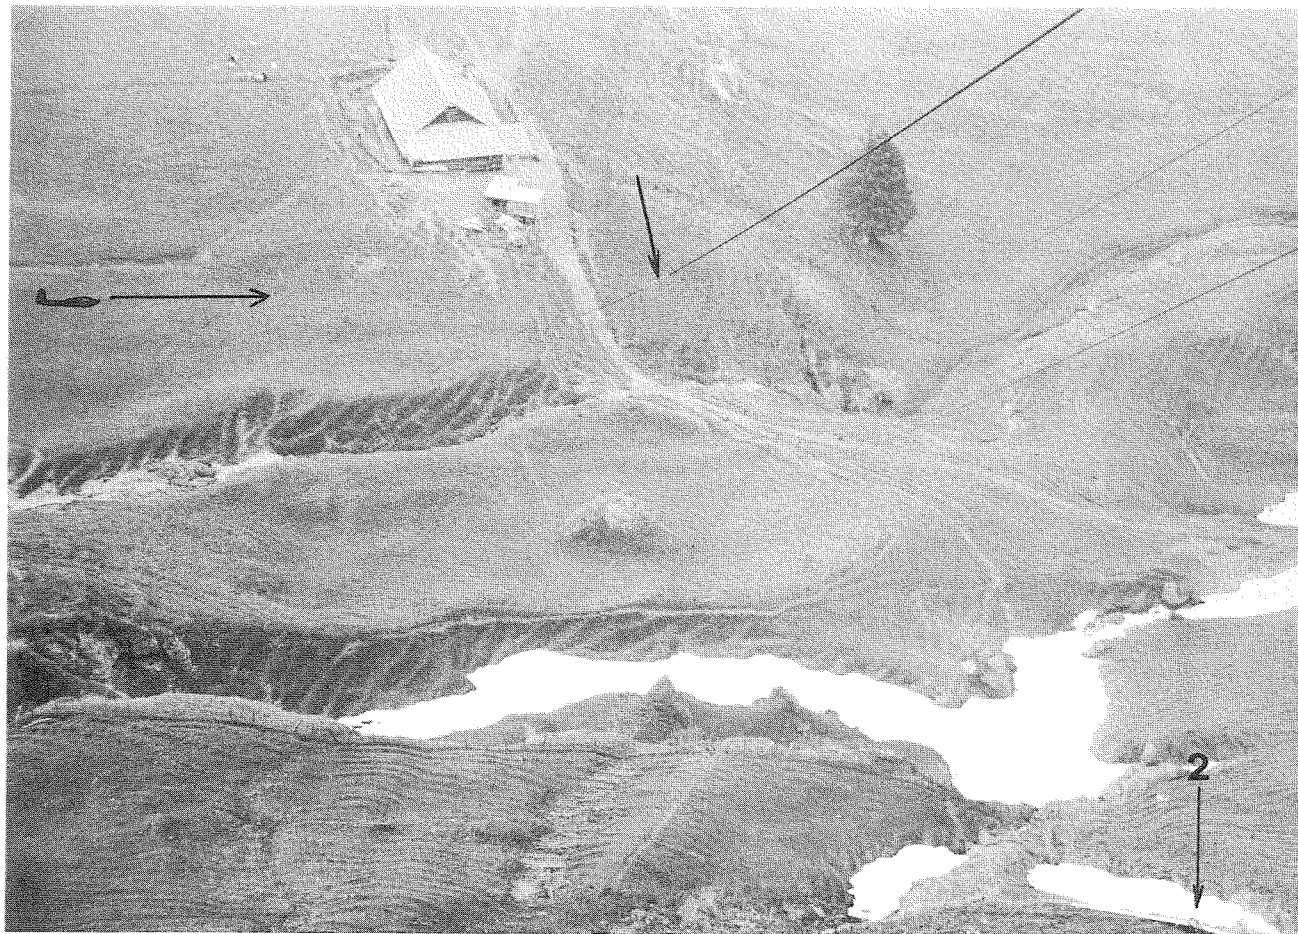
- Der Verschluss der Cockpithaube befand sich in verriegelter Stellung, aber ausgerissen.
- Die Kabinenbelüftung stand offen.
- Die blockierte Digitaluhr des Piloten zeigte "3.17 PM".
- Die helle Abwischspur des Kunststoff-Flügels am Tragseil der Transportbahn war deutlich erkennbar.

Blick von der Bergstation talwärts auf Alp Zingel

Der Pfeil weist auf die helle Abwischspur des Flügels
