Schlussbericht der Eidgenössischen Flugunfall-Untersuchungskommission

des Flugzeuges Piper Super Cub HB-OPX

vom 15. Juli 1962

bei Disentis GR

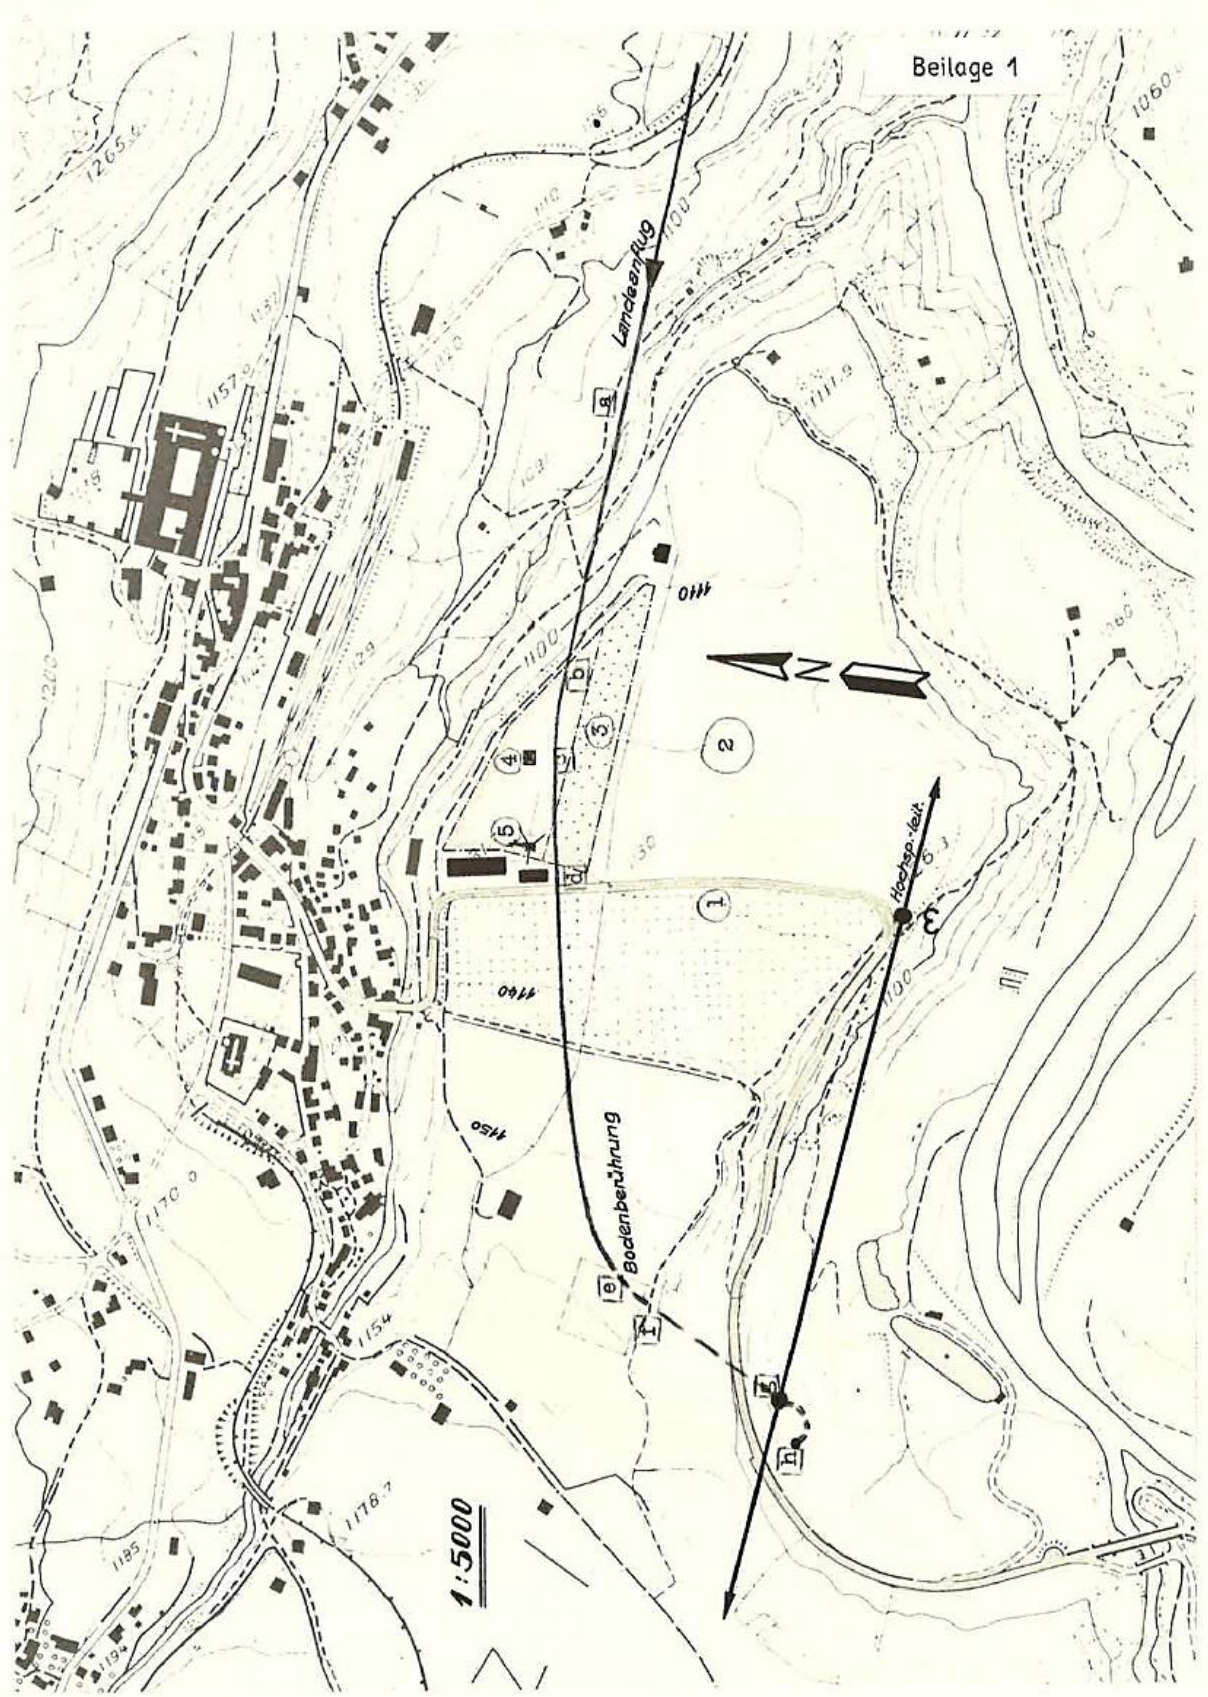
Planskizze des Geländes südlich von Disentis

Südöstlich von Disentis befindet sich ein von Osten nach Westen ziemlich gleichmässig um etwa 8 % ansteigendes Plateau. Gegen Disentis ist es durch ein tiefes Bachtobel, südlich durch die Schlucht des Vorderrheines scharfkantig abgegrenzt. Es wird von der Lukmanierstrasse durchquert, die hier - auf 1130 m/M - in nordsüdlicher Richtung verläuft.

Die Wiese, die der SRFW als Helikopterbasis diente, liegt auf diesem Plateau unmittelbar östlich der Lukmanierstrasse am Rande des Bachtobels. Sie hat die Form eines etwa 220 m langen, spitzen Dreiecks und ist von der Strasse durch zwei grosse Scheunen, südlich durch einen Kartoffelacker von einer grösseren, rechteckigen Wiese getrennt.

Der abgeschränkte Landeplatz des Helikopters und die ihm zudienenden Leute und Fahrzeuge befanden sich neben diesen Scheunen, die Zielmarkierung für den Lastabwurf in der Mitte der Dreieckwiese.

Für eine Landung kommt hier nur ein Streifen von etwa 170 m Länge und 30-50 m Breite in Betracht, der bis zu den Scheunen um etwa 14 m gleichmässig ansteigt.

Nach links gegen den Kartoffelacker abtreibend, gab der Pilot in 2-3 m/G wieder Vollgas, überflog links der Scheunen die Lukmanierstrasse (Beilage 2) und bekam rund 350 m westlich der Strasse auf dem weiterhin ansteigenden Gelände Bodenberührung. Beim Aufsetzen auf der mit etwa 30 cm hohem Gras bestandenen Wiese schlug das linke Rad an einen Grenzstein. Dann rollte das Flugzeug mit Vollgas 30-40 m durch diese Wiese bis zum Rande der Schlucht des Vorderrheins, wo es den Boden verlor und - etwa um 1335 Uhr - wieder fliegend in das Blitzschutzseil der Hochspannungsleitung geriet. Nach vorn kippend, schlug es rund 30 m tiefer am Hang auf und fing sofort Feuer.

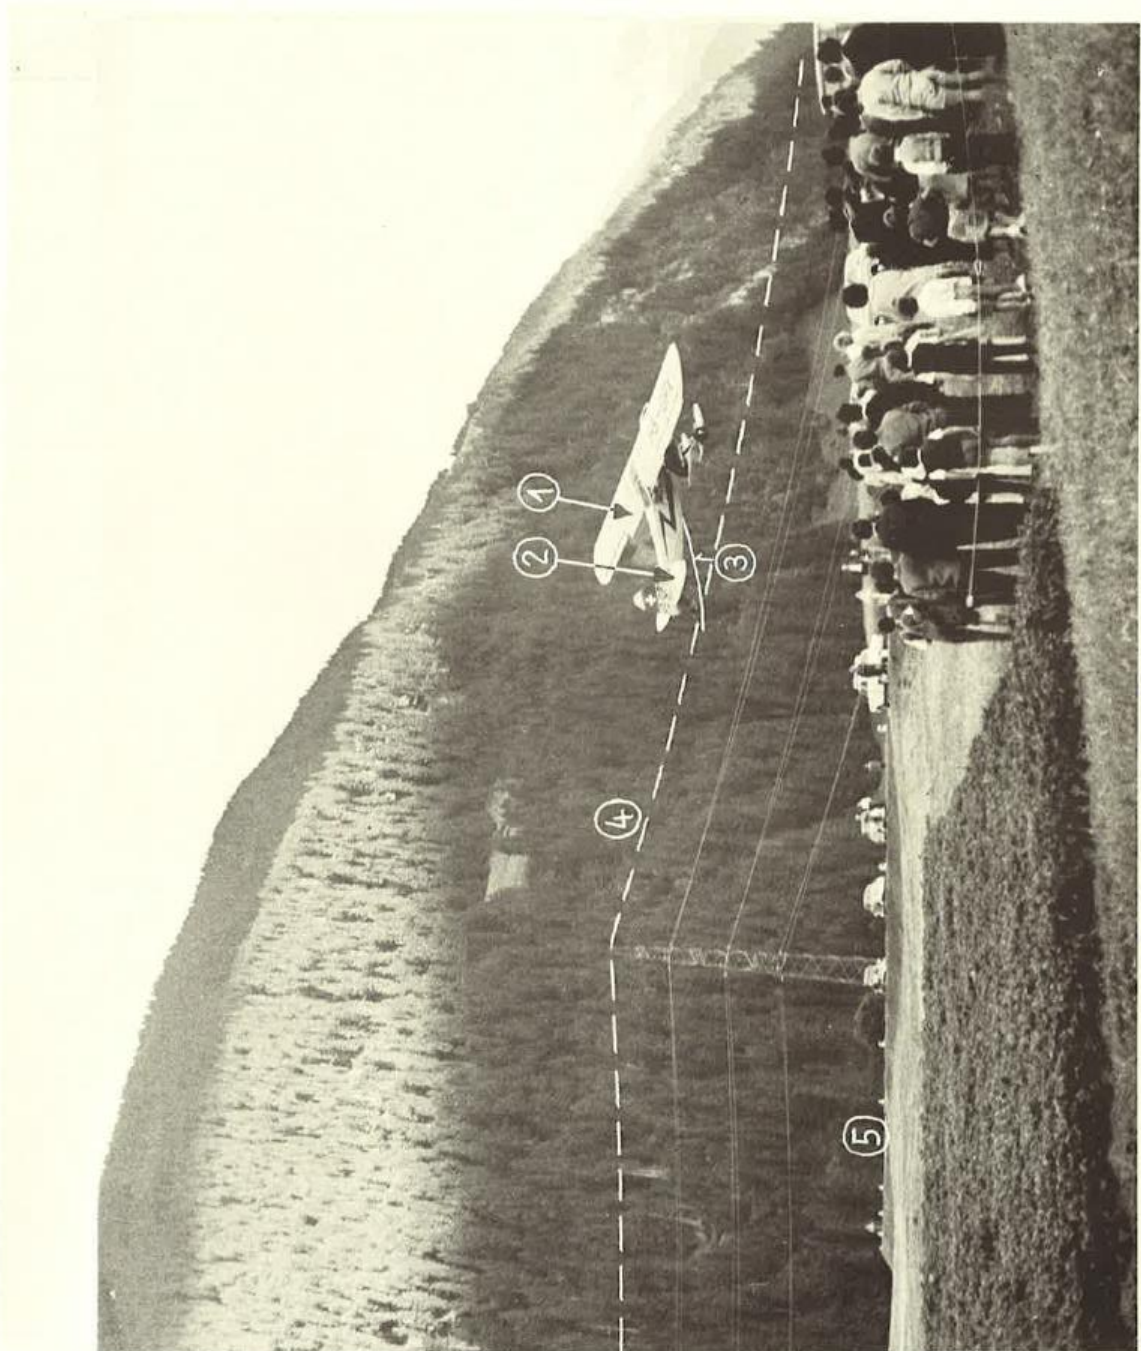
54. Das Flugzeug wurde unmittelbar vor dem Überfliegen der Lukmanierstrasse fotografiert (siehe Beilage 2). Die Aufnahme zeigt es 6-8 m über Grund in ziemlich stark angestellter Lage. Sie zeigt zudem eine nicht eingeholte Abzugsleine, deren Ende etwa einen Meter hinter dem Leitwerk und etwa einen halben Meter unter diesem flattert. Ob die Abzugsleine des anderen abgeworfenen Fallschirmes eingezogen oder abgeworfen wurde, oder ob sie sich im Leitwerk verfangen hatte und deshalb vor dem hellen Flugzeugrumpf nicht sichtbar ist, muss offen bleiben.

Der Verlauf, der drei letzten Volten und des Anfluges selbst lässt es immerhin als wenig wahrscheinlich erscheinen, dass der Pilot in der Steuerung seines Flugzeuges behindert war. Dass er die Leine nicht eingezogen hatte, war aber nicht normal.

55. Der fotografische Nachweis, dass das Flugzeug vor der Strasse wieder 6-8 m über dem Boden flog, bedeutet, dass es seit der Platzmitte, d.h. längs 80-100 m um 10 bis 15 m gestiegen war. Nach dem Geschwindigkeitsabfall, der mit diesem Hochziehen und einer Richtungsänderung vor den Hindernissen verbunden gewesen sein muss, gelang es dem Piloten über dem ansteigenden Gelände trotz Vollgas offenbar nicht mehr, die für ein freies Manövrieren notwendige Fahrt und Bodenfreiheit wieder zu gewinnen.

Aufnahme des durchstartenden Flugzeuges ca. 20 Sekunden vor dem Unfall.

- Legende:
- 1 Auf Pos. 1 ausgeschlagene Landeklappen
 - 2 Höhenruder 10 - 15° gezogen
 - 3 Heraushängende Ausziehleine, reicht bis zum Heckradski, Steuer sind frei
 - 4 Blitzschutzkabel der Hochspannungsleitung
 - 5 Lukmanierstrasse
