Schlussbericht der Eidgenössischen Flugunfall-Untersuchungskommission

Über den Unfall

des Flugzeuges Piper PA-32-300 D-EHEM

vom 21. Juni 1983

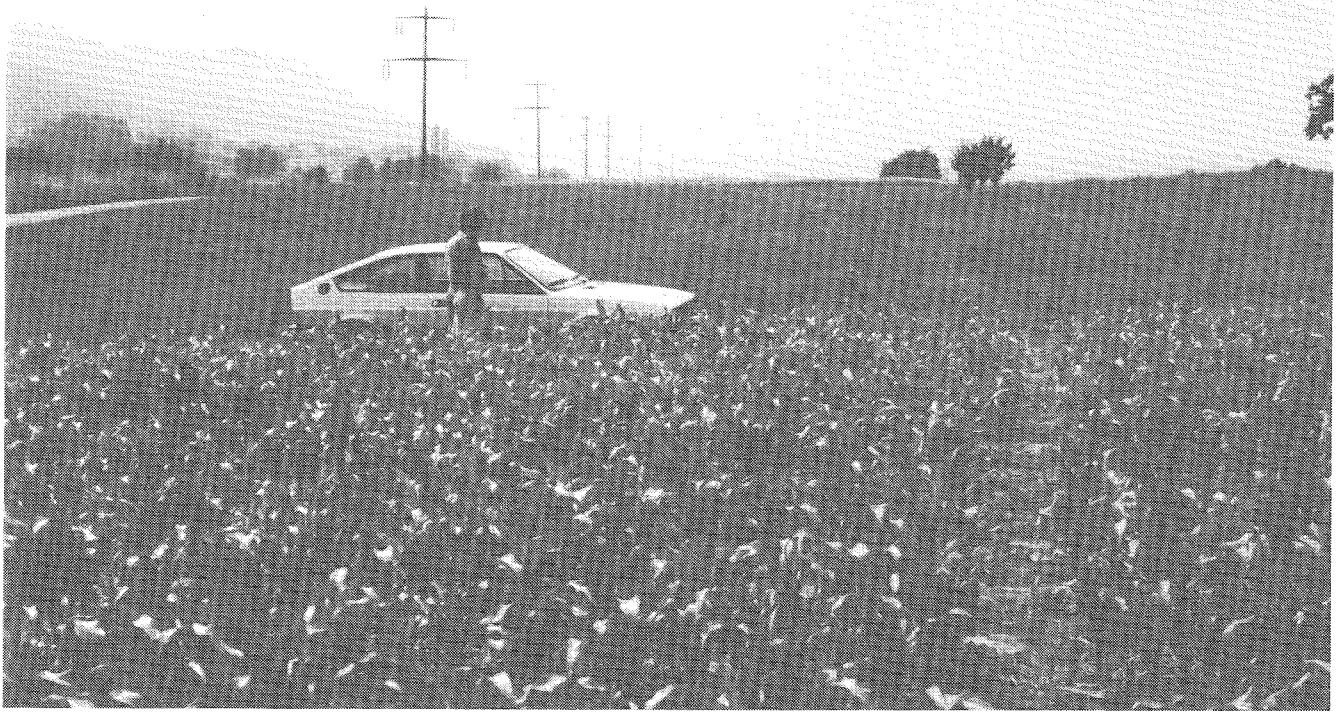
Oben: Anflugsektor (mit Radspur) aufgenommen in der Gegenrichtung

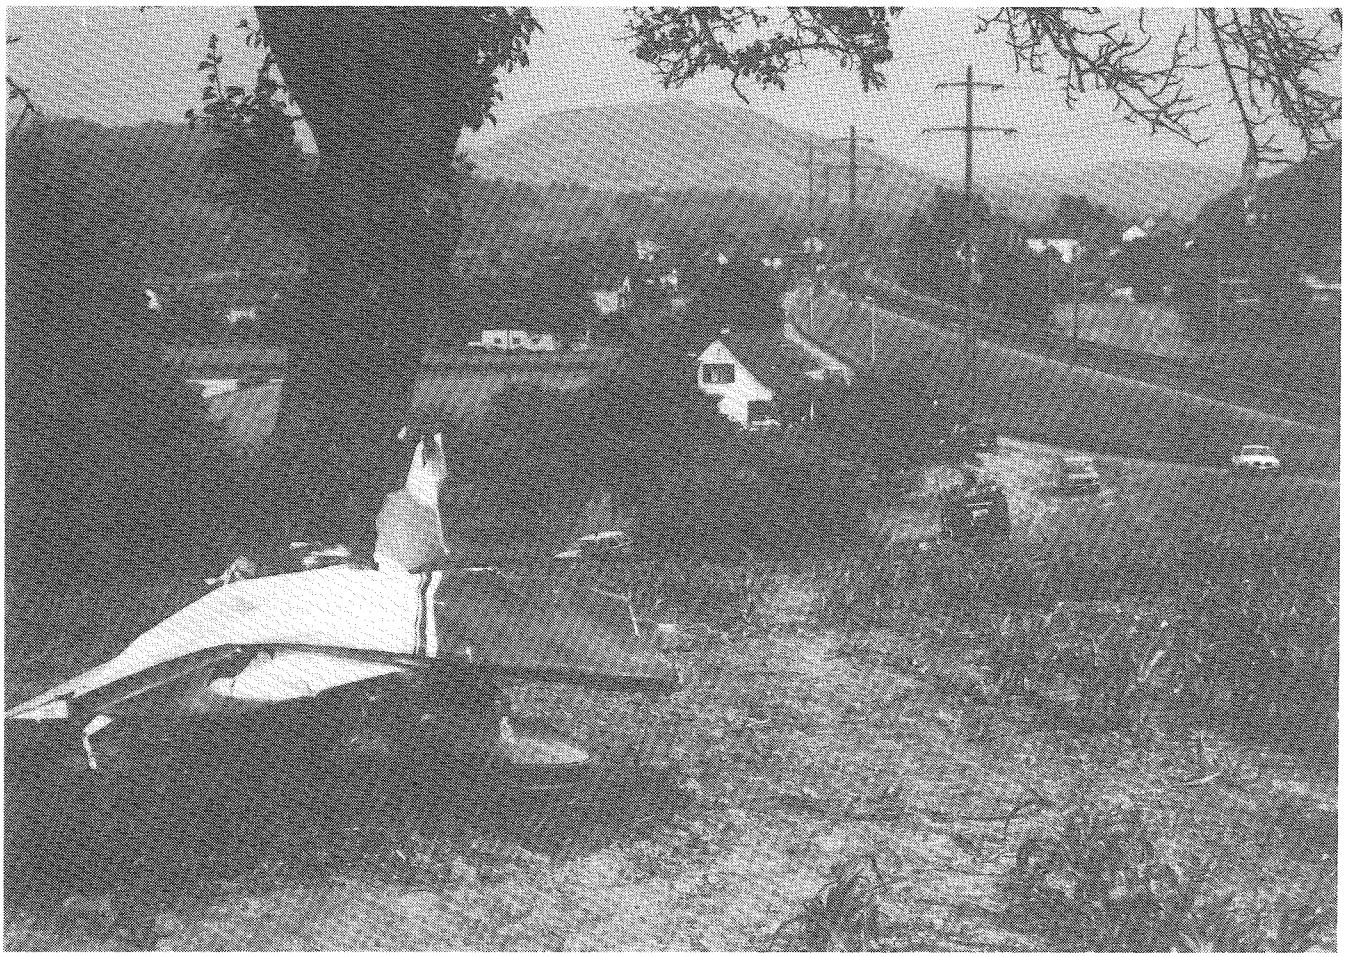
1.12.1 Das Flugzeug wurde etwas links schiebend auf einer Wiese zu Boden gedrückt. Nach Ueberqueren einer quer zur Landerichtung verlaufenden schmalen Strasse, rund 40 m nach dem ersten Aufsetzpunkt, rollte das Flugzeug in einem Maisfeld und rammte mit dem linken Flügel im Bereich des Haupttanks einen Baum. Die linke Tragfläche samt Rad wurde auf der Höhe der Rumpfwand abgeschert und ebenfalls Baumberührung bekam die linke Hälfte des Höhenruders, das stark beschädigt am Rumpf angeschlossen blieb. In der Folge schlitterte das Flugzeug einen Abhang hinunter und kam nach insgesamt 170 m Ausrollstrecke, einer Vierteldrehung nach links quer zur Anflugrichtung und ohne allzugrosse Deformationen der Rumpfstruktur auf Grasboden zum Stehen.

Oben: Baum mit abgerissenem linken Flügel

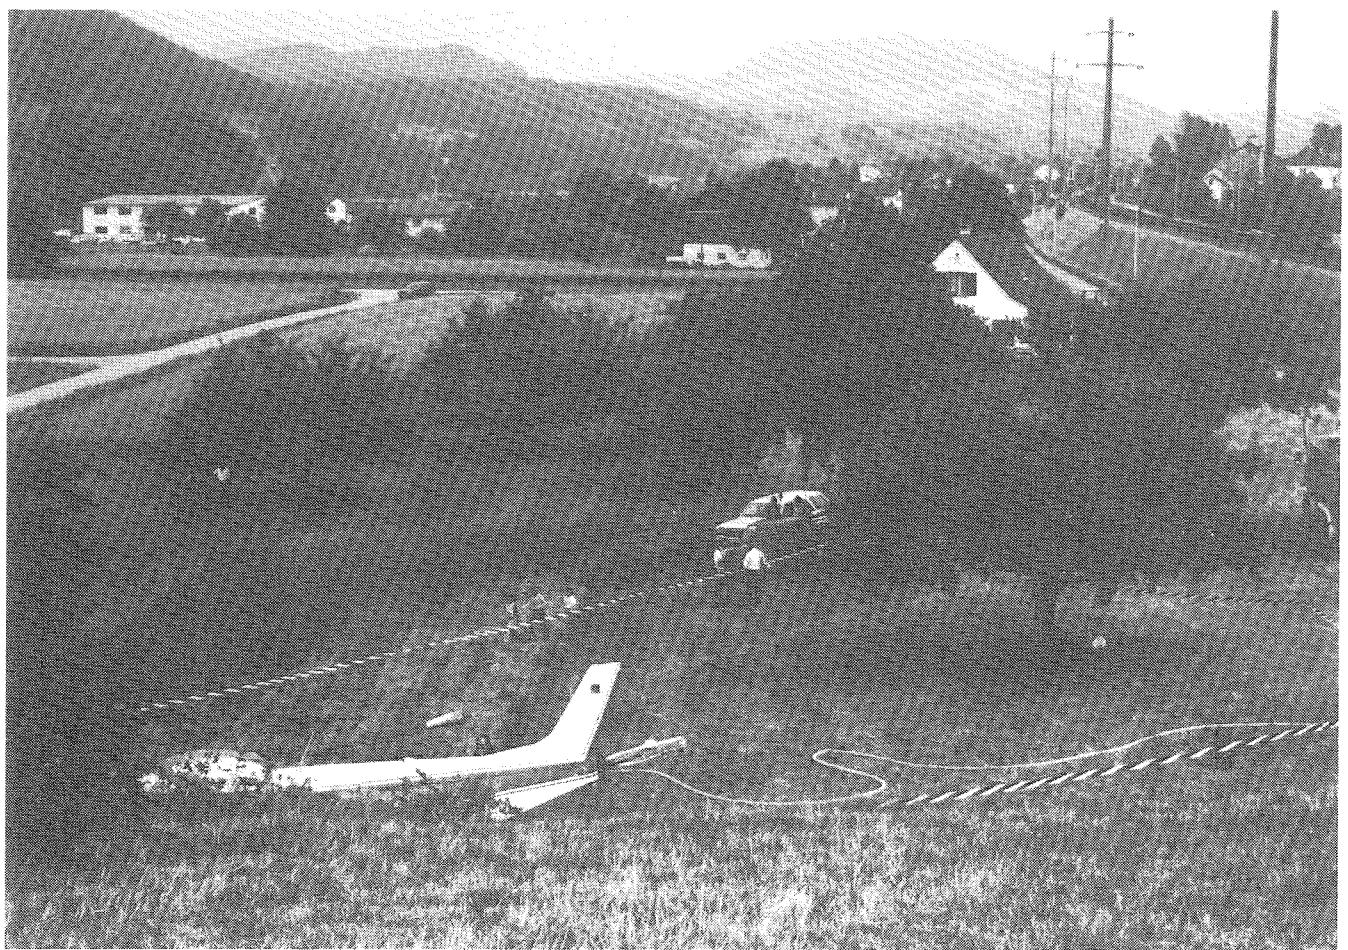
Nach dem Verlust des linken Rades hatte der immer noch drehende Propeller Bodenberührungen bekommen, wobei beide Blätter nach hinten verbogen wurden.

Unten: Endlage des Flugzeuges
