# **Schlussbericht der Eidgenössischen Flugunfall-Untersuchungskommission**

des Flugzeuges Cessna T210J "Turbo-Centurion" HB-CUG

vom 12. April 1983

auf den Pléiades/VD

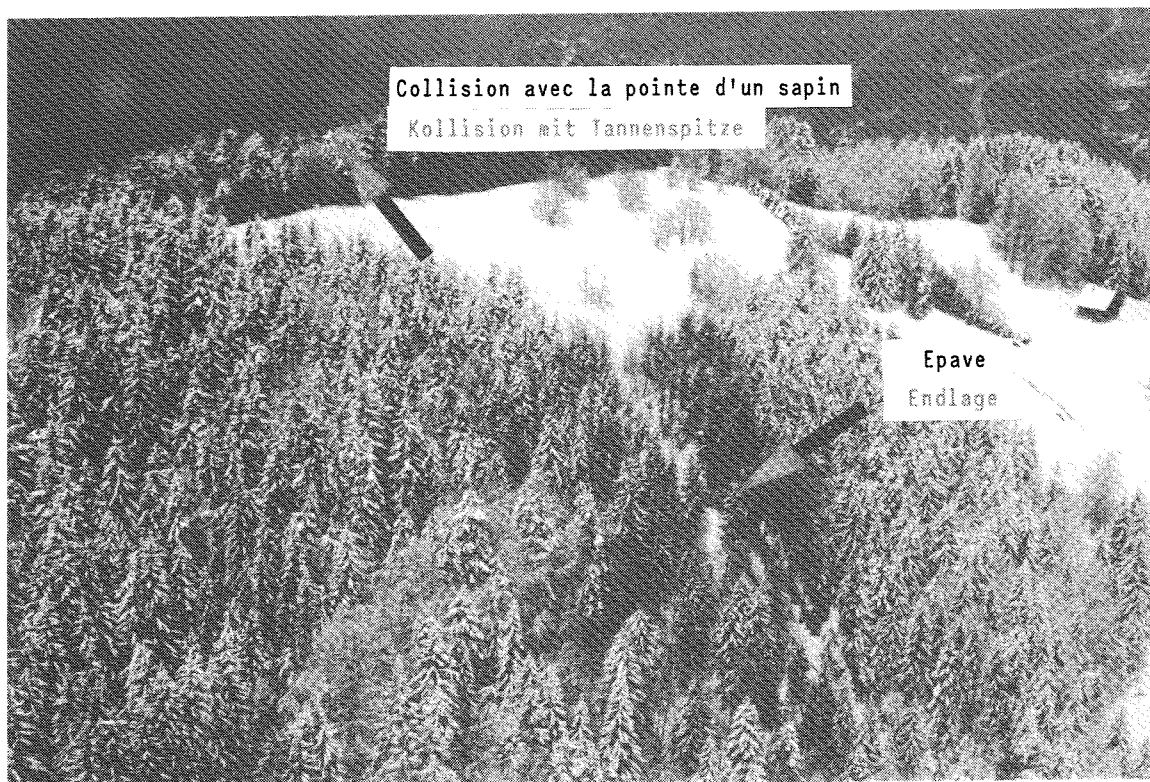
1.12.1 Das Flugzeug kollidierte 125 m WNW und ca 60 m oberhalb der Unfallstelle im Steigflug mit einer auf der Westkante der Pléiades in einem Wald stehenden Tanne und kappte diese um ca 1 m. Das dadurch gebremste Flugzeug folgte dann mehr oder weniger einer ballistischen Bahn über die Krete und stürzte fast senkrecht und nur einige Meter neben einem damals still stehenden Skilift in den Wald am Osthang der Pléiades.

Vue aérienne des lieux de l'accident (du sud-est)  
Luftaufnahme der Unfallstelle aus Südosten
