Rapport final de la Commission fédérale d'enquête sur les accidents d'aviation

concernant l'accident

de l'avion Cessna T210J "Turbo-Centurion" HB-CUG
survenu le 12 avril 1983 aux Pléiades/VD

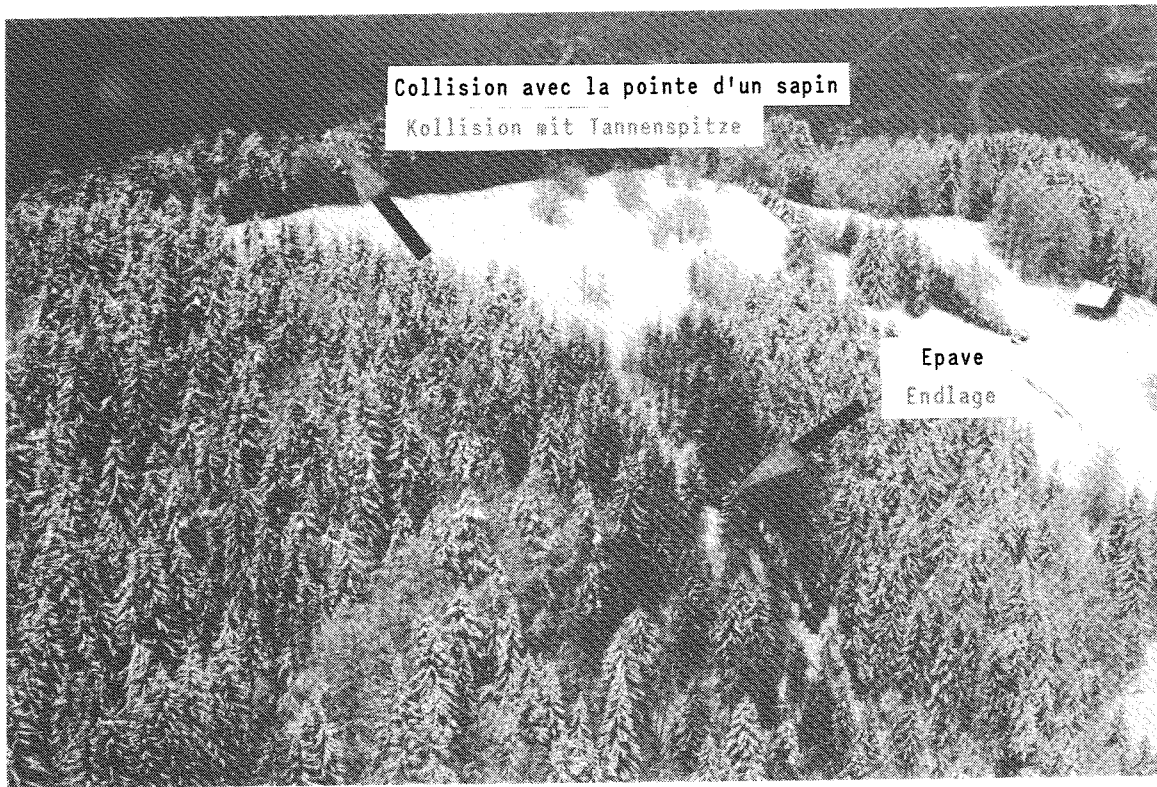
1.12.1 Alors qu'il était en vol ascensionnel, l'avion a heurté un sapin, l'étêtant d'un mètre environ. Celui-ci se trouvait sur la crête ouest des Pléiades, dans une forêt, à 125 m ouest/nord-ouest et à 60 m au-dessus du point de chute. Ainsi freiné, l'avion a plus ou moins suivi une trajectoire ballistique par-dessus la crête, avant de tomber presque à la verticale dans la forêt, sur le flanc Est des Pléiades, à quelques mètres seulement d'un télésiège non en exploitation.

Lors de l'impact, le pilote a été projeté hors de l'avion, dans la trouée du télésiège recouverte d'une épaisse couche de neige. Le passager est resté dans l'épave, sous un sapin renversé par le choc.

Vue aérienne des lieux de l'accident (du sud-est)
Luftaufnahme der Unfallstelle aus Südosten
