Schlussbericht der Eidgenössischen Flugunfall-Untersuchungskommission

über den Unfall

des Flugzeuges Pilatus "Turbo-Porter" PC-6/B1-H2 HB-FAF

vom 3. Oktober 1982 in Triengen/LU

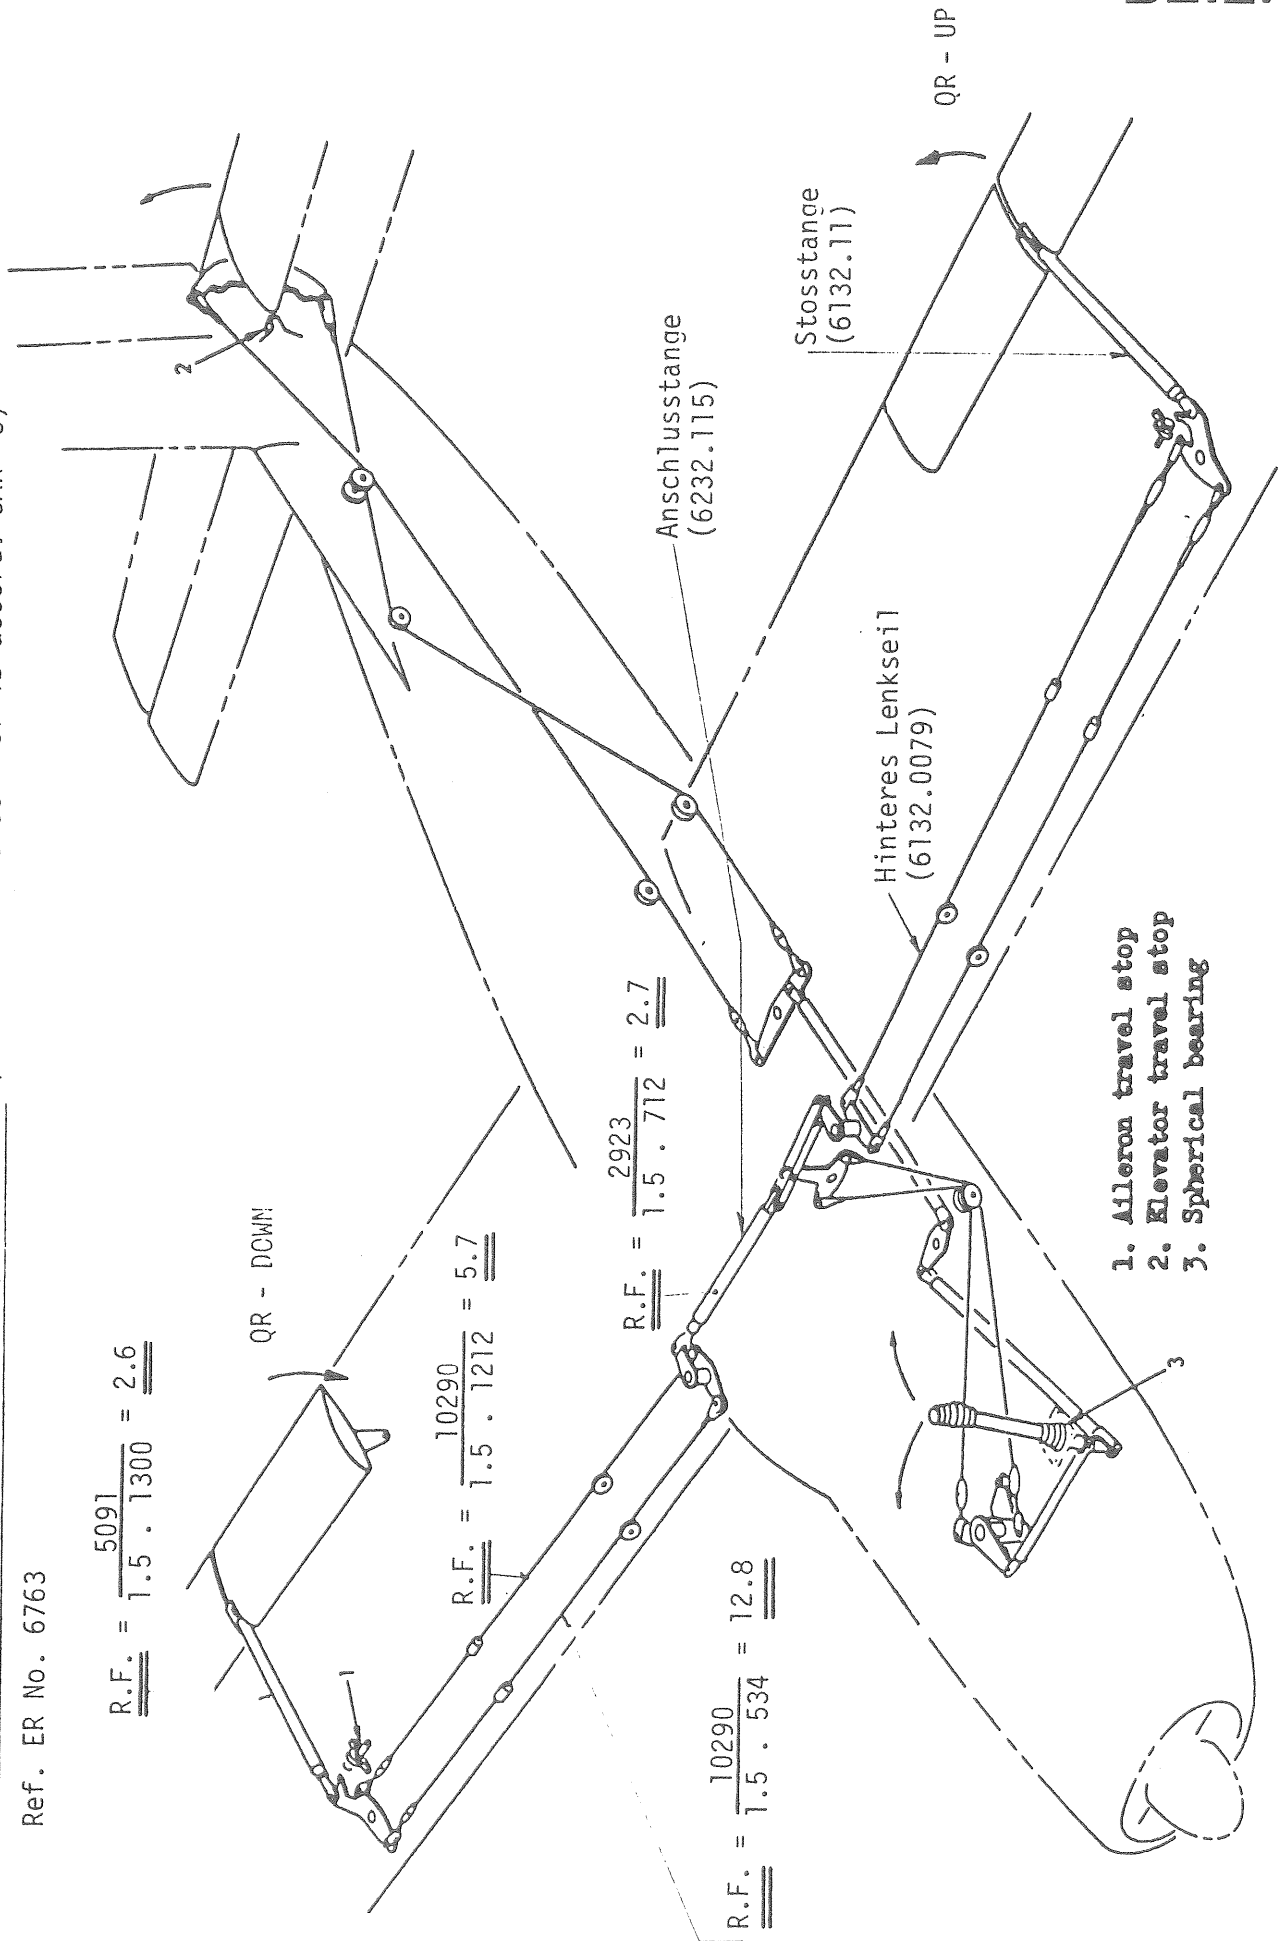
Elevator and Aileron Control

- Die Quersteuerung wurde gemäss den Bauvorschriften CAR 3 dimensioniert. Bezogen auf die verlangte Pilotenhandkraft von 67 lbs betragen beim Unfallmuster die ermittelten Reservefaktoren (bei einem Sicherheitsfaktor von 1.5) 5.7 für das hintere Lenkseil, 2.6 für die Stossstange zum Querruder und 2.7 für die Anschlussstange. Damit erfüllt das Muster die Anforderungen der Bauvorschriften bei weitem.

RESERVE FAKTOREN (R.F.) BEI MAX. QR-BELASTUNG (Pilot Stick Force = 67 lb accord. CAR -3)

Ref. ER No. 6763

$$\underline{\underline{R.F. = \frac{5091}{1.5 \cdot 1300} = 2.6}}}$$

$$\underline{\underline{R.F. = \frac{10290}{1.5 \cdot 1212} = 5.7}}}$$

$$\underline{\underline{R.F. = \frac{2923}{1.5 \cdot 712} = 2.7}}}$$

$$\underline{\underline{R.F. = \frac{10290}{1.5 \cdot 534} = 12.8}}}$$

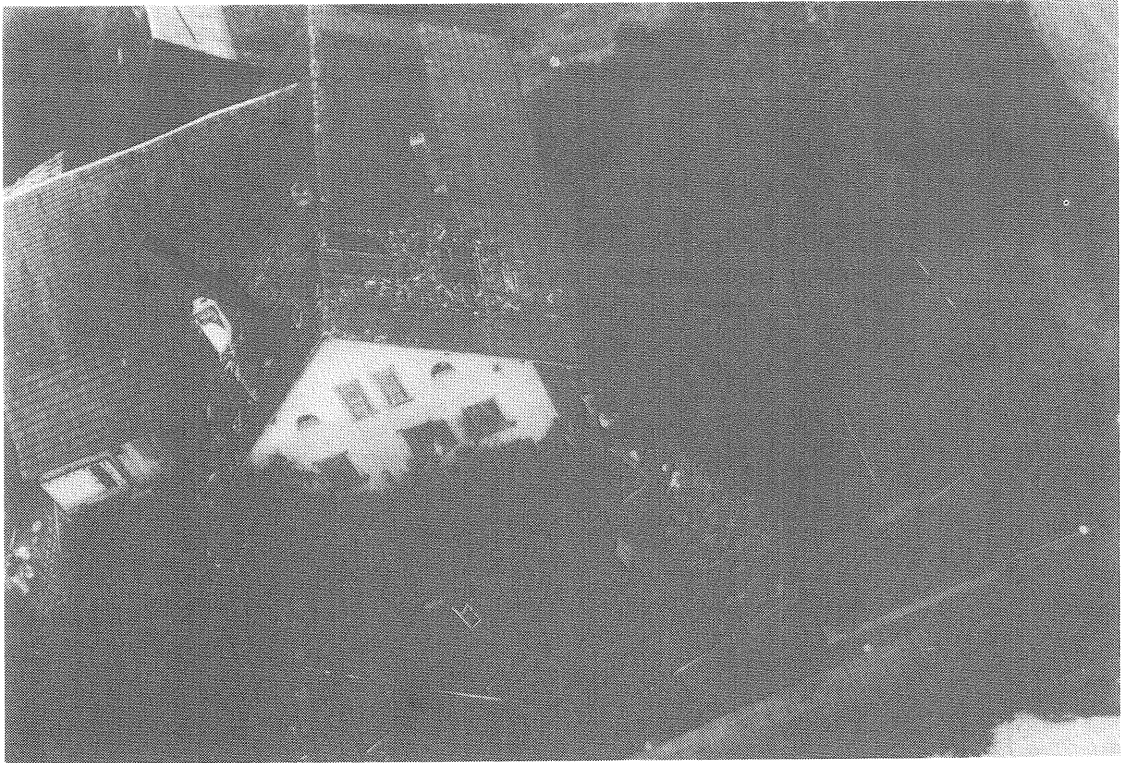
Luftaufnahme der Unfallstelle

- Beim Absturz hatte das Flugzeug Dach und Stockwerke des Hauses durchschlagen. Motor, Propeller und Pilotenkabine lagen im Garten vor dem Haus. Der rechte Aussenflügel hing an einem Baum vor dem Haus, der rechte Innenflügel lag im Dachstock. Der linke Flügel steckte im Dach und die linke Landeklappe lag im Garten. Die Rumpftrümmer erstreckten sich vom Dachstock bis zum Garten.
