Schlussbericht der Eidgenössischen Flugunfall-Untersuchungskommission

des Flugzeuges Piper PA-38-112 'Tomahawk' D-EAZJ

vom 16. Juli 1983 in Samedan GR

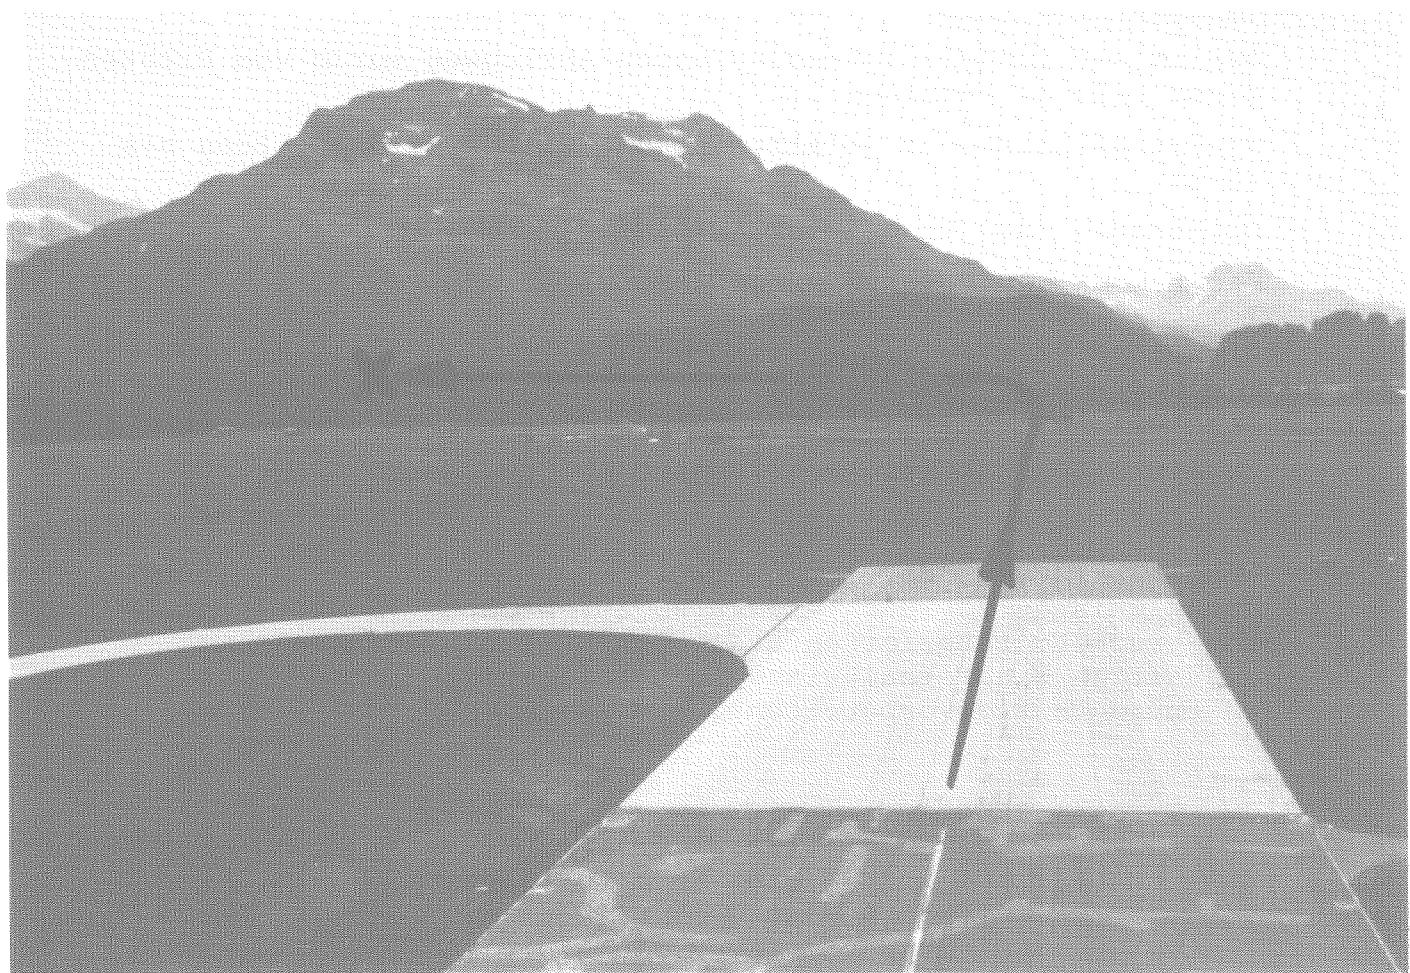
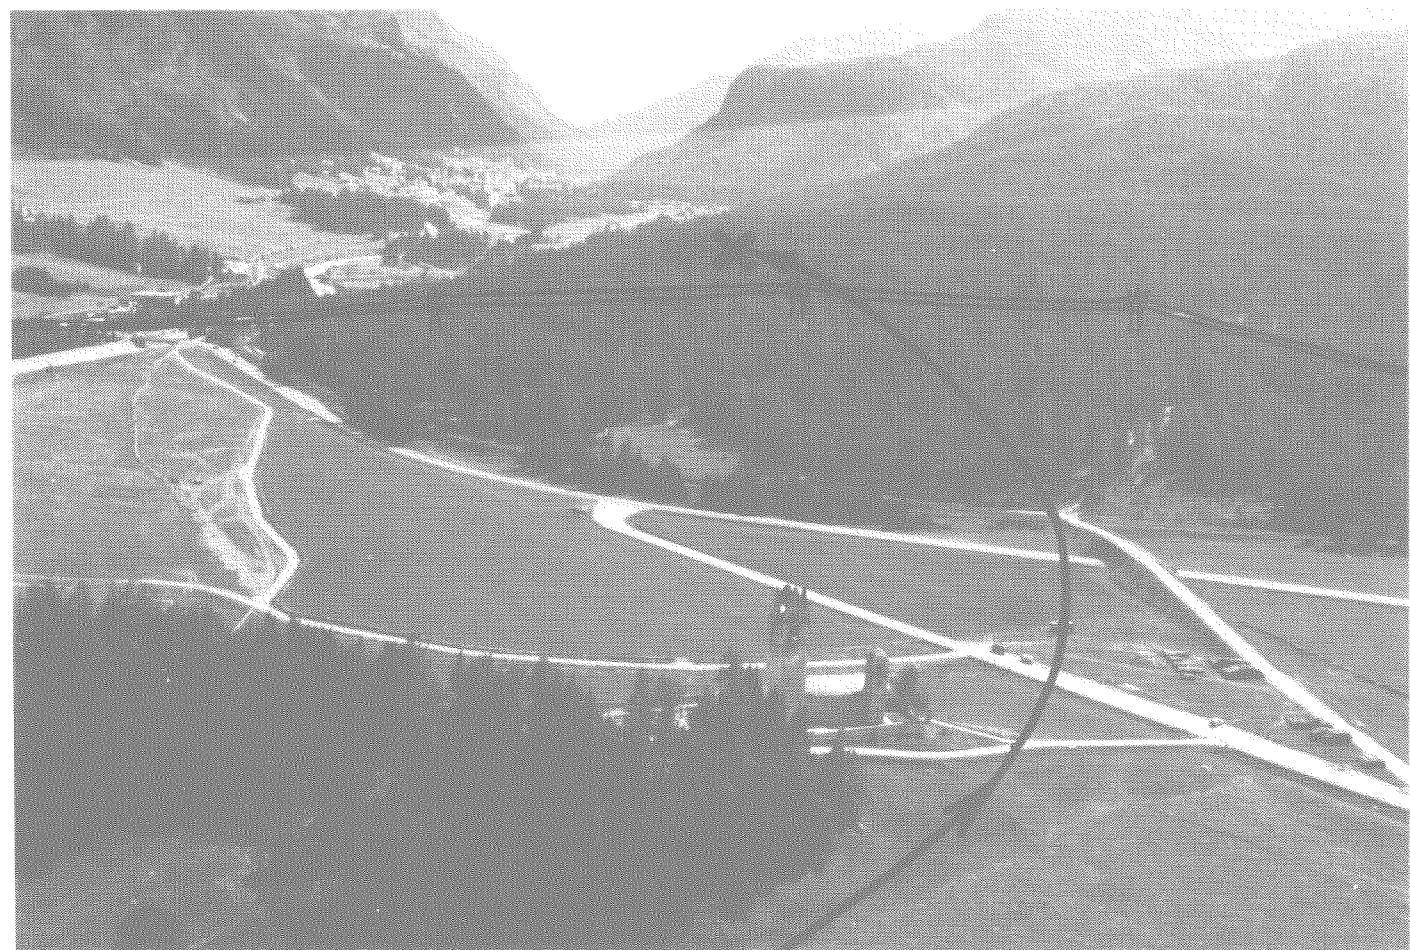
— Flugweg

- Die Flugwegrekonstruktion ergab, dass der Pilot nach dem Ueberfliegen von Strasse und Bahnlinie geradeausflog. Der im AIP Schweiz vorgeschriebene Abflugweg wurde vom Piloten nicht befolgt. Dadurch stand ihm, entgegen dem vorgeschriebenen Abflugweg, topografisch bedingt für die anschliessende Richtungsänderung um 180° nur etwa die Hälfte an Raum zur Verfügung (Beilagen 1 und 2).

- Durch das Nichtbefolgen des im AIP Schweiz vorgeschriebenen Abflugweges drängte sich topografisch bedingt eine engere Kurve auf.
 - Während der Kurve geriet das Flugzeug in ansteigendes Gelände (Stazerwald), über welches eine Hochspannungsleitung führt. Um das ansteigende Gelände sowie die Hochspannungsleitung zu überfliegen wurde ein steilerer Steigflug notwendig.

Unfallstelle

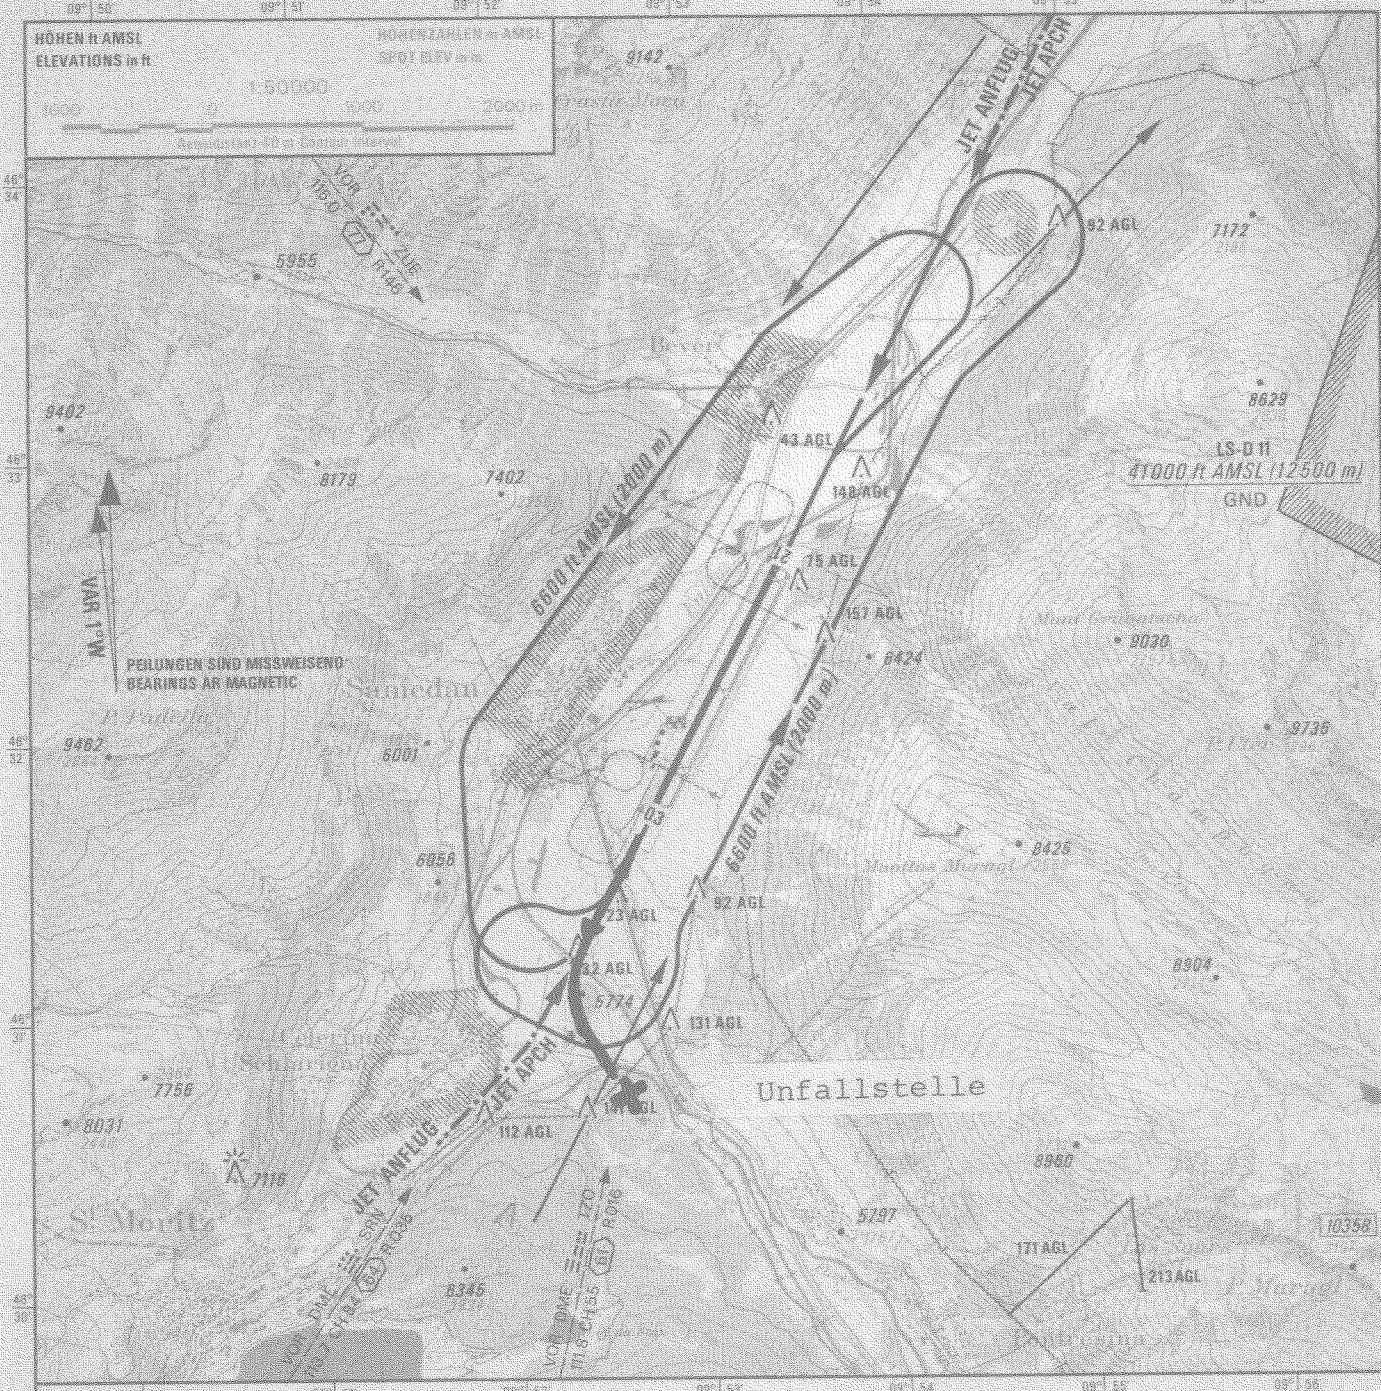
- Das Flugzeug wurde vor dem Start vollgetankt.
- Der im AIP Schweiz vorgeschriebene Abflugweg wurde vom Piloten nicht befolgt (Beilage 2).
- Windverhältnisse im Unfallzeitpunkt: 230° um 15 kt, Böen bis 20 kt.
- Dichtehöhe 7600 ft bei $+22^{\circ}\text{C}$
- Die Landeklappen waren eingefahren.
