# **Rapport final de la Commission fédérale d'enquête sur les accidents d'aviation**

de l'hélicoptère SA 315B 'Lama' HB-XEO

Air-Glacières SA, Sion

survenu le 21 novembre 1983

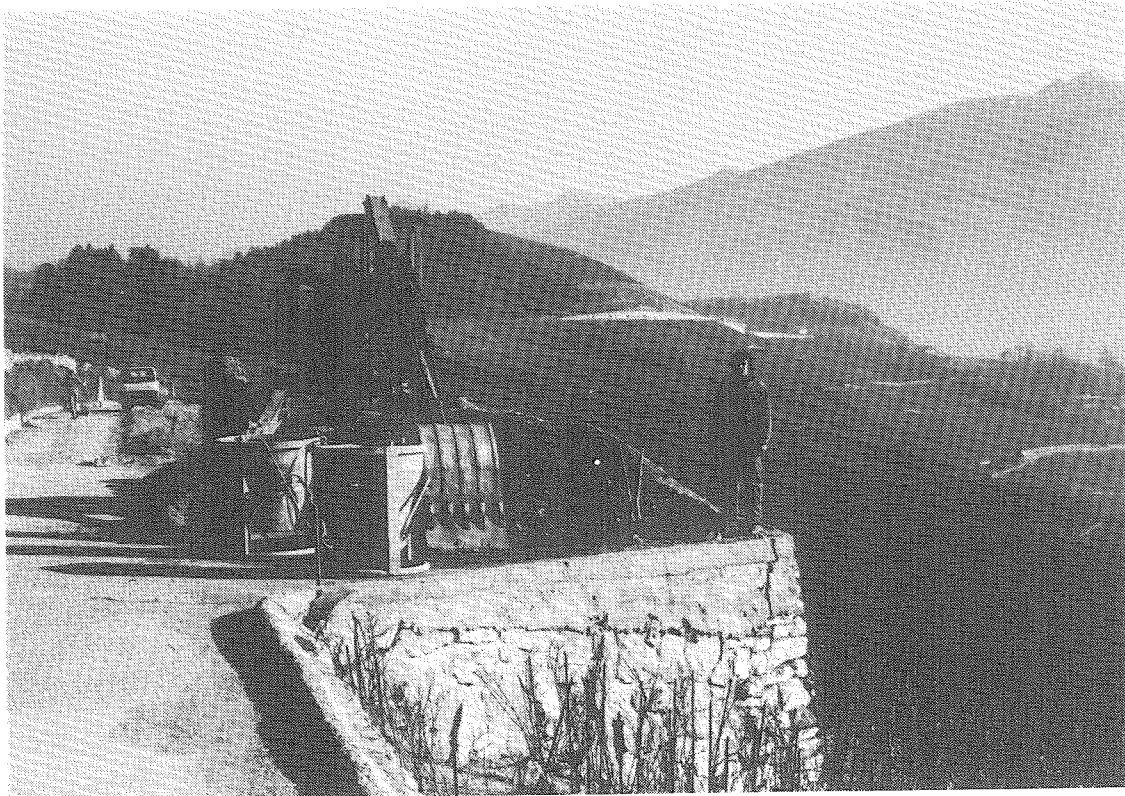
Se tenant sur un emplacement exigu en bordure du mur de soutènement de la place d'évitement, le dos tourné au vide, il courrait un certain danger. Il a perdu l'équilibre apparemment au moment où l'hélicoptère s'apprêtait à emporter une nouvelle charge. Rien toutefois ne permet de conclure qu'il a été heurté par la benne accrochée à l'hélicoptère. En revanche tout porte à croire, qu'il a simplement soit perdu pied, soit trébuché après avoir été momentanément gêné voire même aveuglé par de

La personne en bordure du mur montre  
l'emplacement où se tenait M. Dumoulin

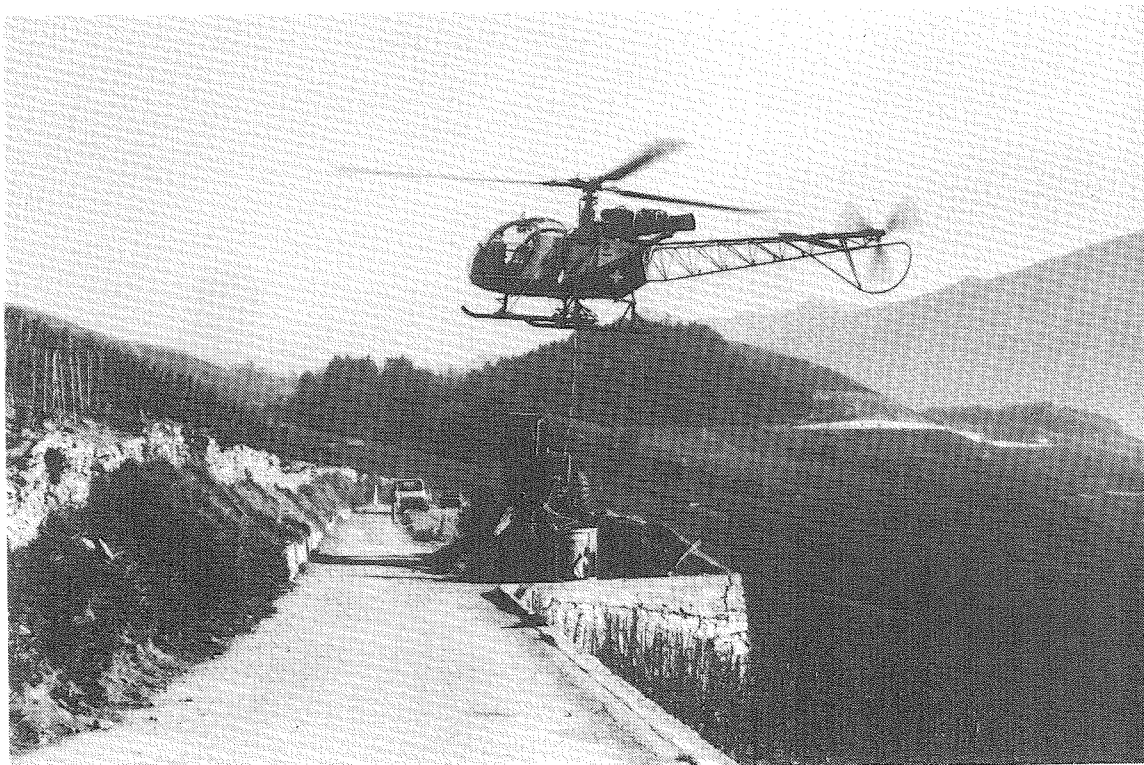
la poussière ou du gravier soulevé par le rotor de l'hélicoptère. On peut toutefois admettre qu'il n'a pas dû être complètement surpris par l'effet de souffle puisque plusieurs rotations avaient déjà été effectuées en sa présence. Il est cependant regrettable que lors du briefing qui s'est tenu avant le début de l'opération, aucune information relative aux effets physiologiques pouvant résulter de la proximité d'un hélicoptère en vol stationnaire (souffle, poussière, bruit, etc) n'a été donnée.

L'hélicoptère en vol stationnaire au-  
dessus de la place de chargement.
