Schlussbericht der Eidgenössischen Flugunfall-Untersuchungskommission

über den Unfall

des Flugzeuges AS 202/18A 'Bravo' HB-HEX

vom 3. September 1984

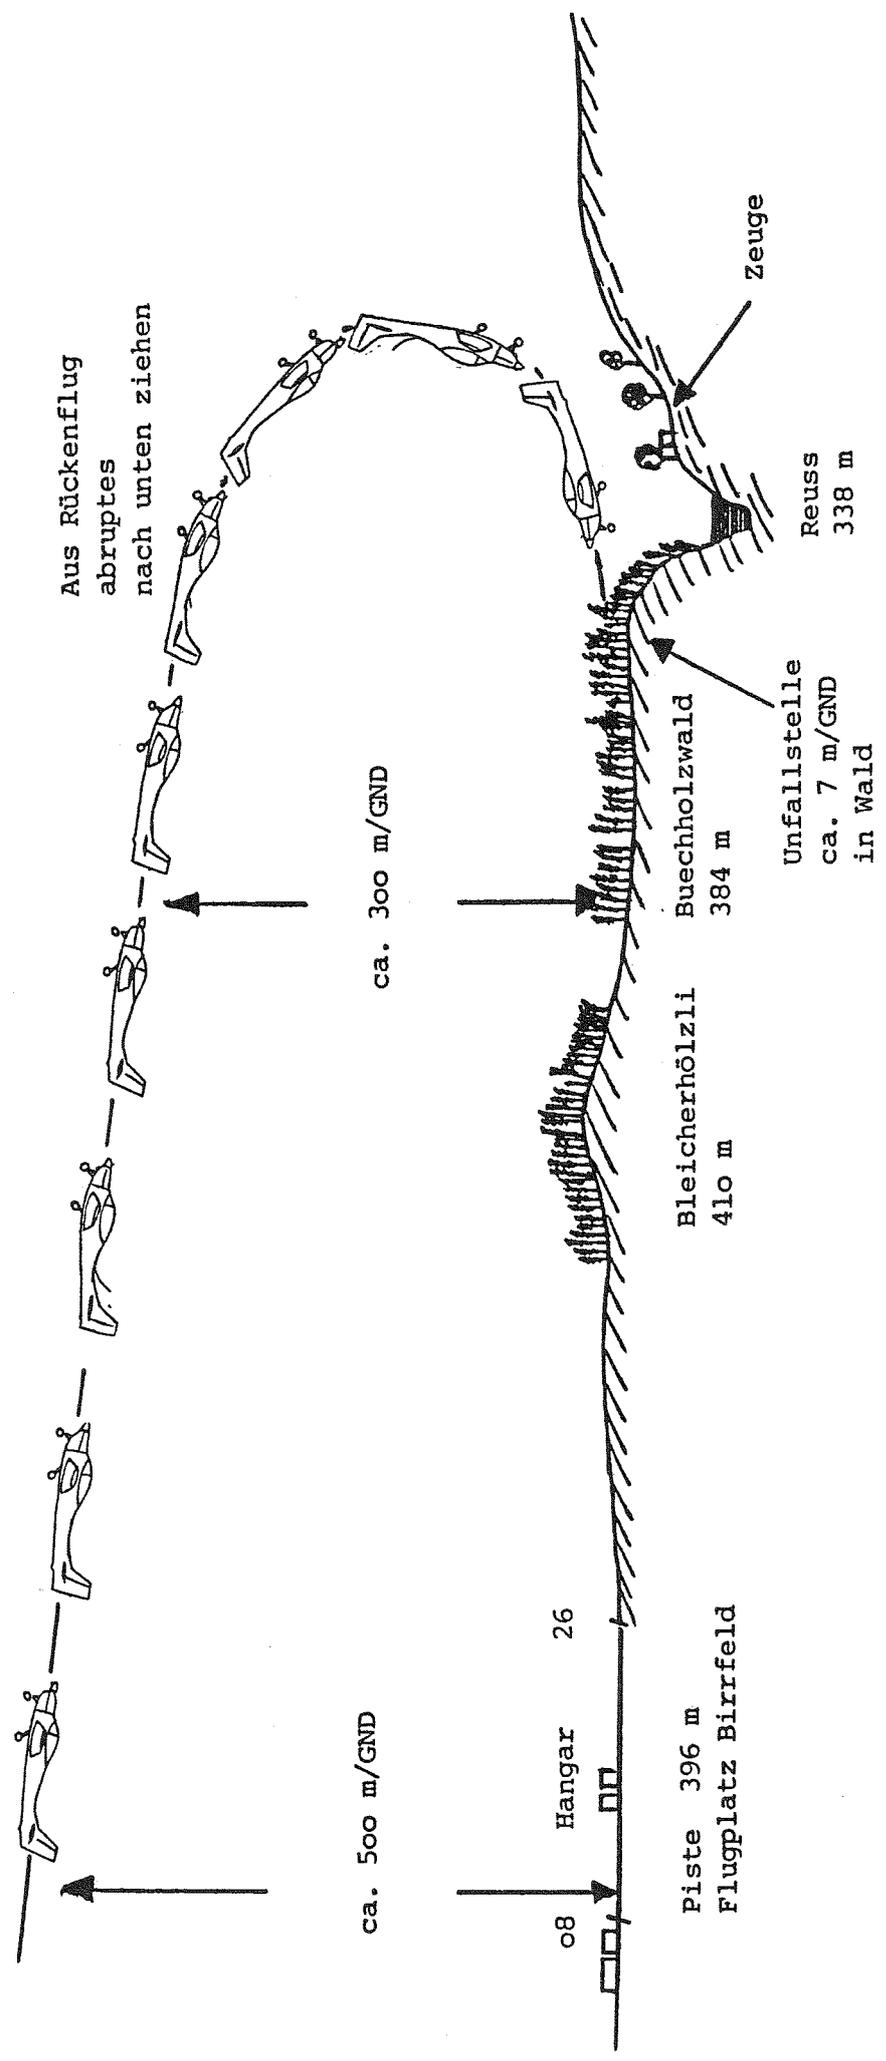
Rückenflug

ca. 500 m/GND

ca. 300 m/GND

Unfallstelle
ca. 7 m/GND
in Wald

Aus Rückenflug
abruptes
nach unten ziehen
