# **Schlussbericht der Eidgenössischen Flugunfall-Untersuchungskommission**

## **über den Unfall**

des Flugzeuges Piper PA-28-161 "WARRIOR" PH-RAV

vom 20. August 1983

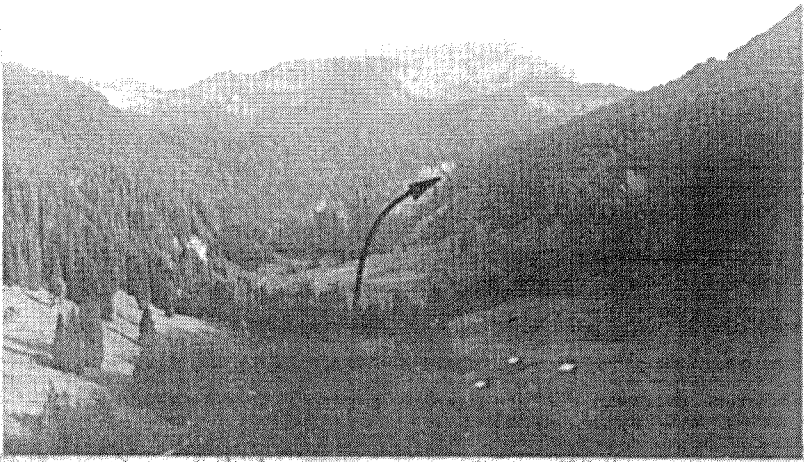
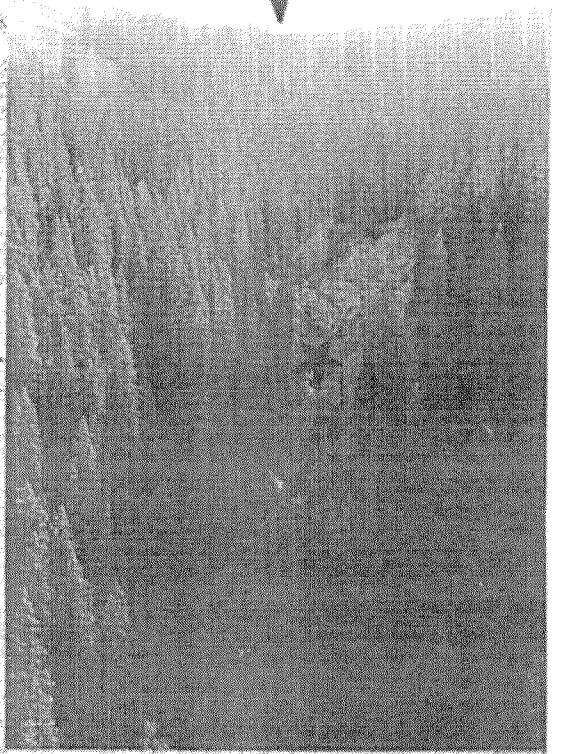
BEILAGE

- Ein Zeuge in Unterseen beobachtete das Flugzeug wie es im Steigflug, auf ungefähr 500 m/Grund, ins Lombachtal Richtung Habkern einflog.
- Ein weiterer Zeuge hatte seinen Standort oberhalb Habkern. Er fotografierte das Flugzeug zweimal, als es in das Traubachtal einflog (Beilage). Aus dem Foto ist ersichtlich, dass sich das Flugzeug im Steigflug befand und eine Höhe von etwa 1200 m/M innehatte.

- Die Piloten besaßen gültige Führerausweise und waren berechtigt, den vorgesehenen Flug durchzuführen.
- Pilotin Y sass auf dem linken Vordersitz, Pilot X befand sich auf dem rechten Sitz vorne.
- Es liegen keine Anhaltspunkte für gesundheitliche Störungen der Piloten während des Unfallfluges vor.
- Das Flugzeug war zum Verkehr VFR/IFR zugelassen. Die Untersuchung ergab keine Anhaltspunkte für vorbestandene technische Mängel, die den Unfall hätten begünstigen oder verursachen können.
- Gewicht und Schwerpunkt lagen innerhalb der vorgeschriebenen Grenzen.
- Ueber dem Thunersee wurden mehrere Tiefflüge auf etwa 20 m über dem See durchgeführt.
- Der Einflug in das Tal bei Unterseen erfolgte in geringer Höhe über Grund.
- Das Flugzeug flog in der Gegend von Habkern in stark angestelltem Flugzustand (Beilage).
