Schlussbericht der Eidgenössischen Flugunfall-Untersuchungskommission

des Flugzeuges Boeing 707-366C SU-APE der EGPYTAIR
vom 17. Oktober 1982 auf dem Flughafen Genf-Cointrin

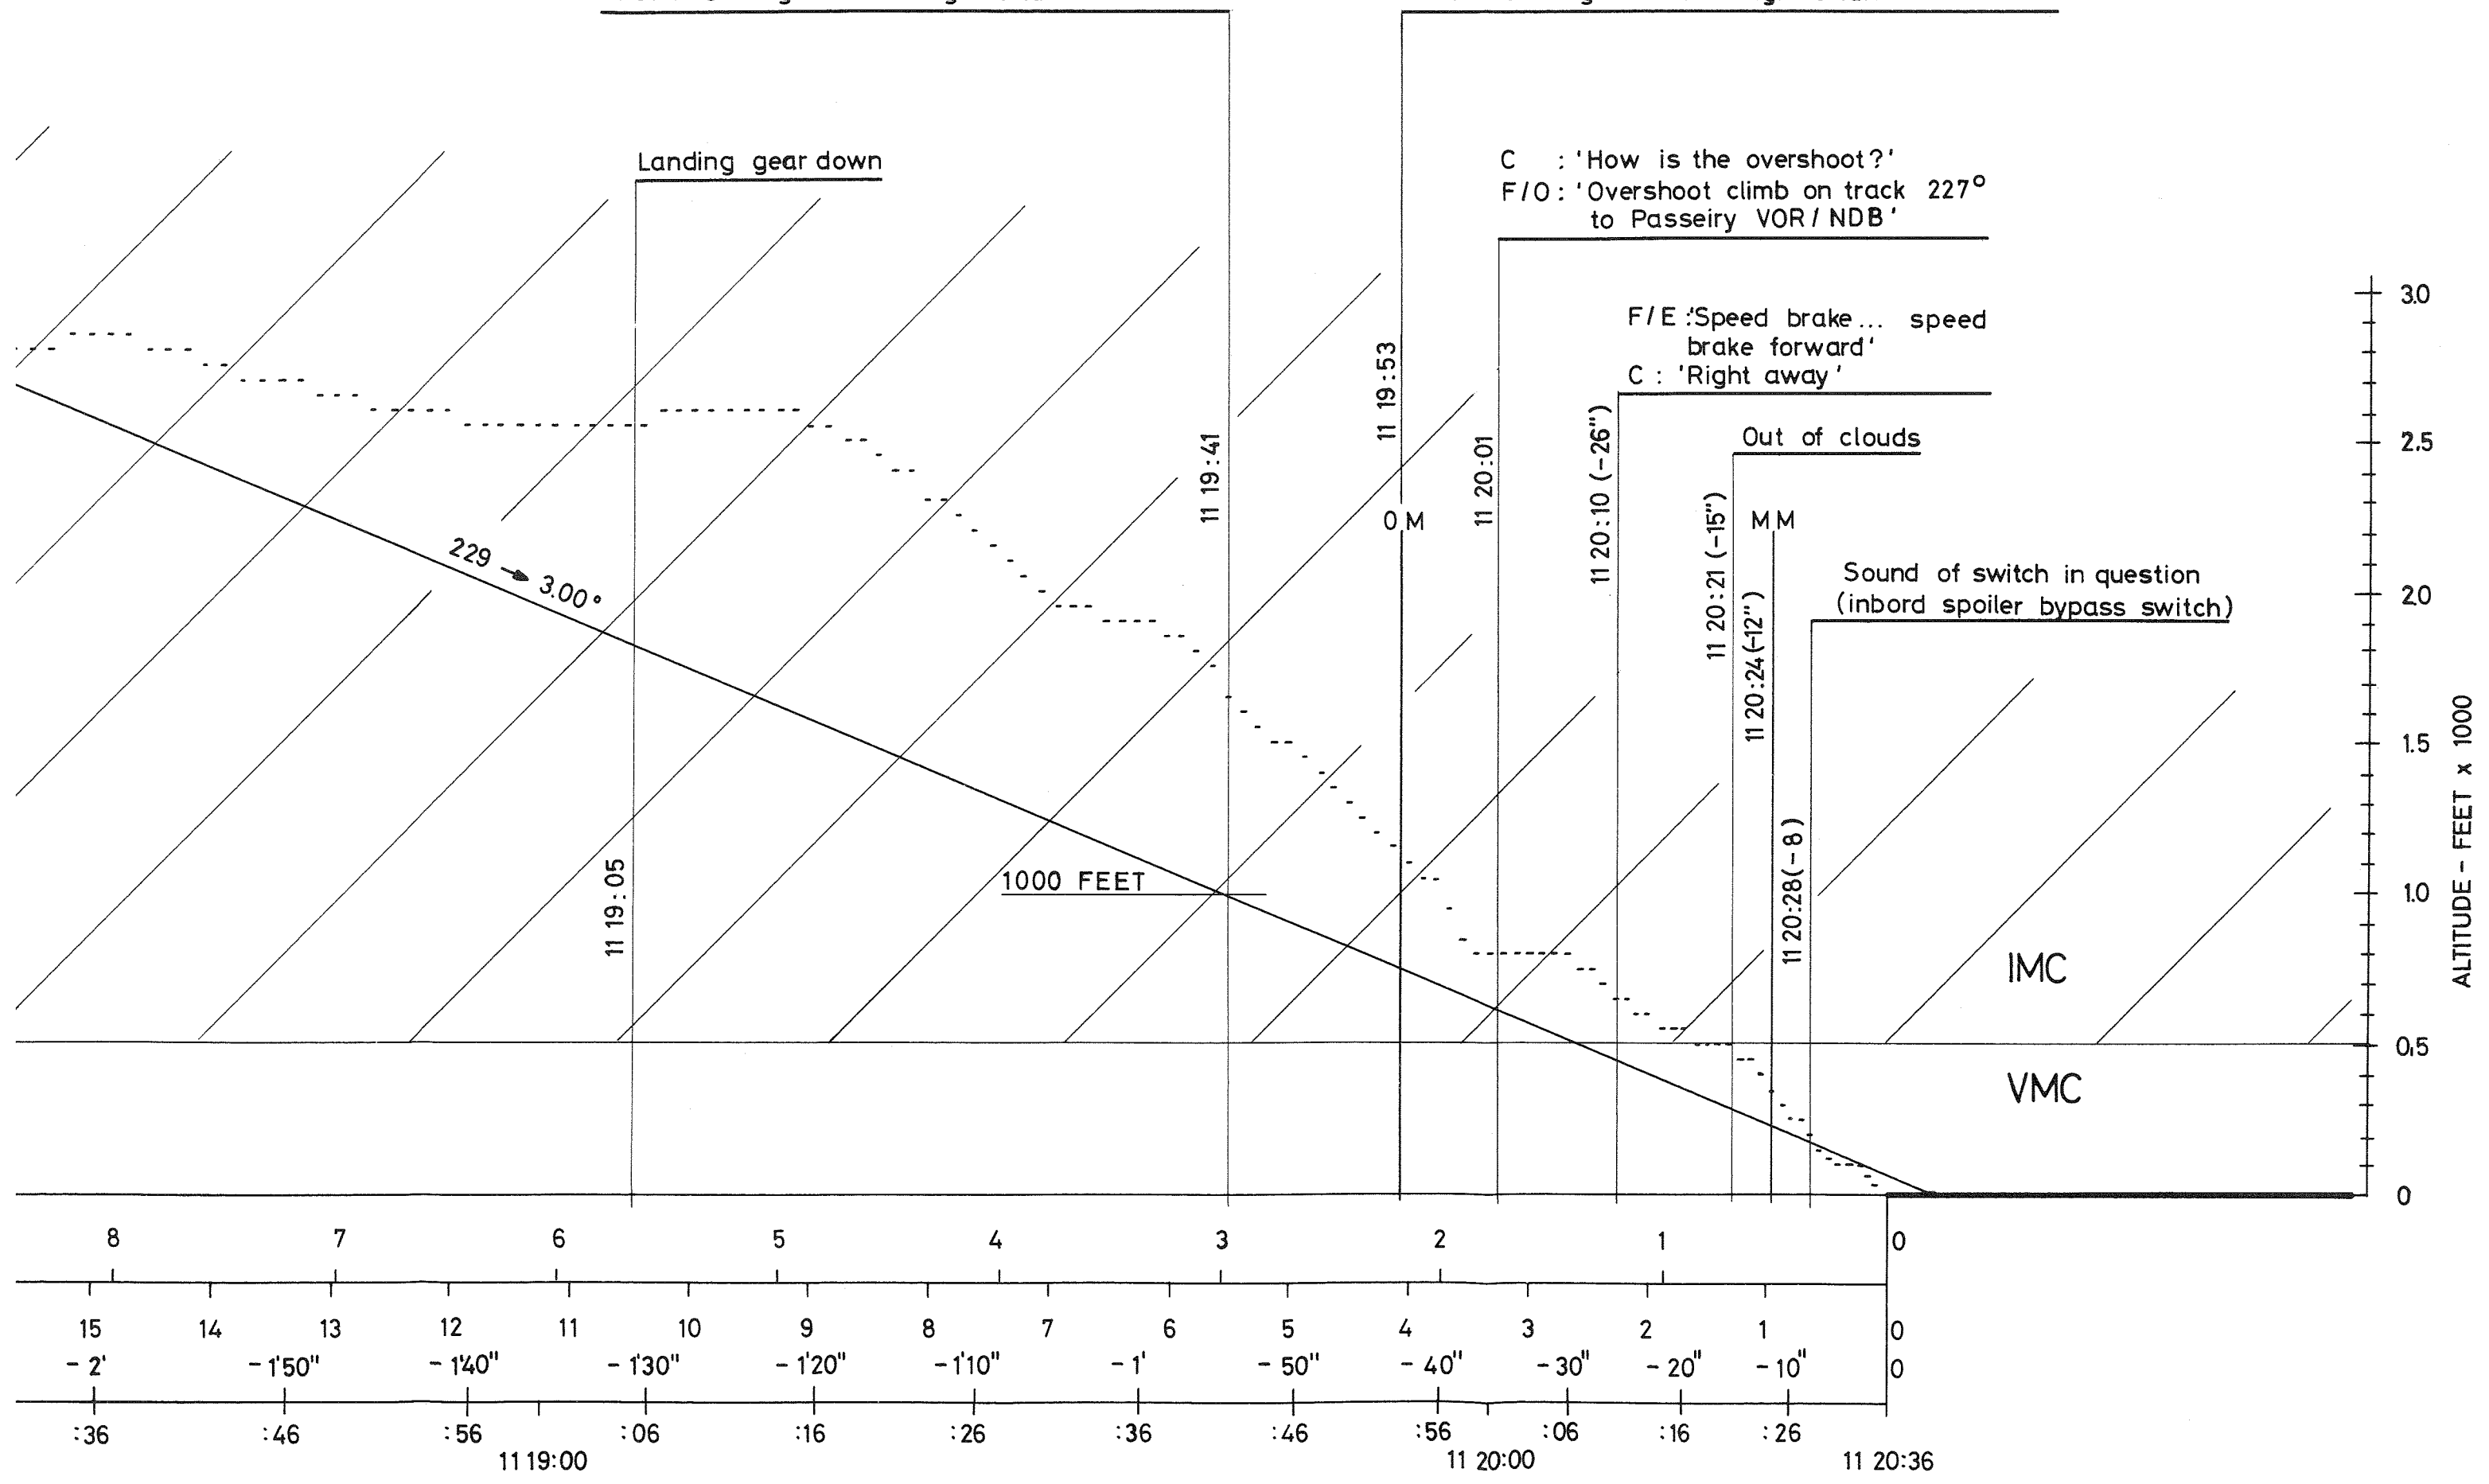
- Glide path: approx. 700ft above glide
- Airspeed: 237 kt (approach speed $V_{REF} + 125kt$) + 112 kt
- Rate of descent: approx. 3000 ft/min.
- Configuration: - Landing gear down
 - Flaps up
 - Spoiler in
- Power Setting: all four engines idle

- Glide path: approx. 400 ft above glide
- Airspeed: 229 kt (approach speed $V_{REF} + 104 kt$)
- Rate of descent: approx. 3000 ft/min.
- Configuration: - Landing gear down
 - Flaps up
 - Spoilers in
- Power Setting: all four engines idle
