Schlussbericht der Eidgenössischen Flugunfall-Untersuchungskommission

des Flugzeuges Cessna F 152 HB-CNL

vom 14. April 1984

am Pizol (Valplonatalchen)/SG

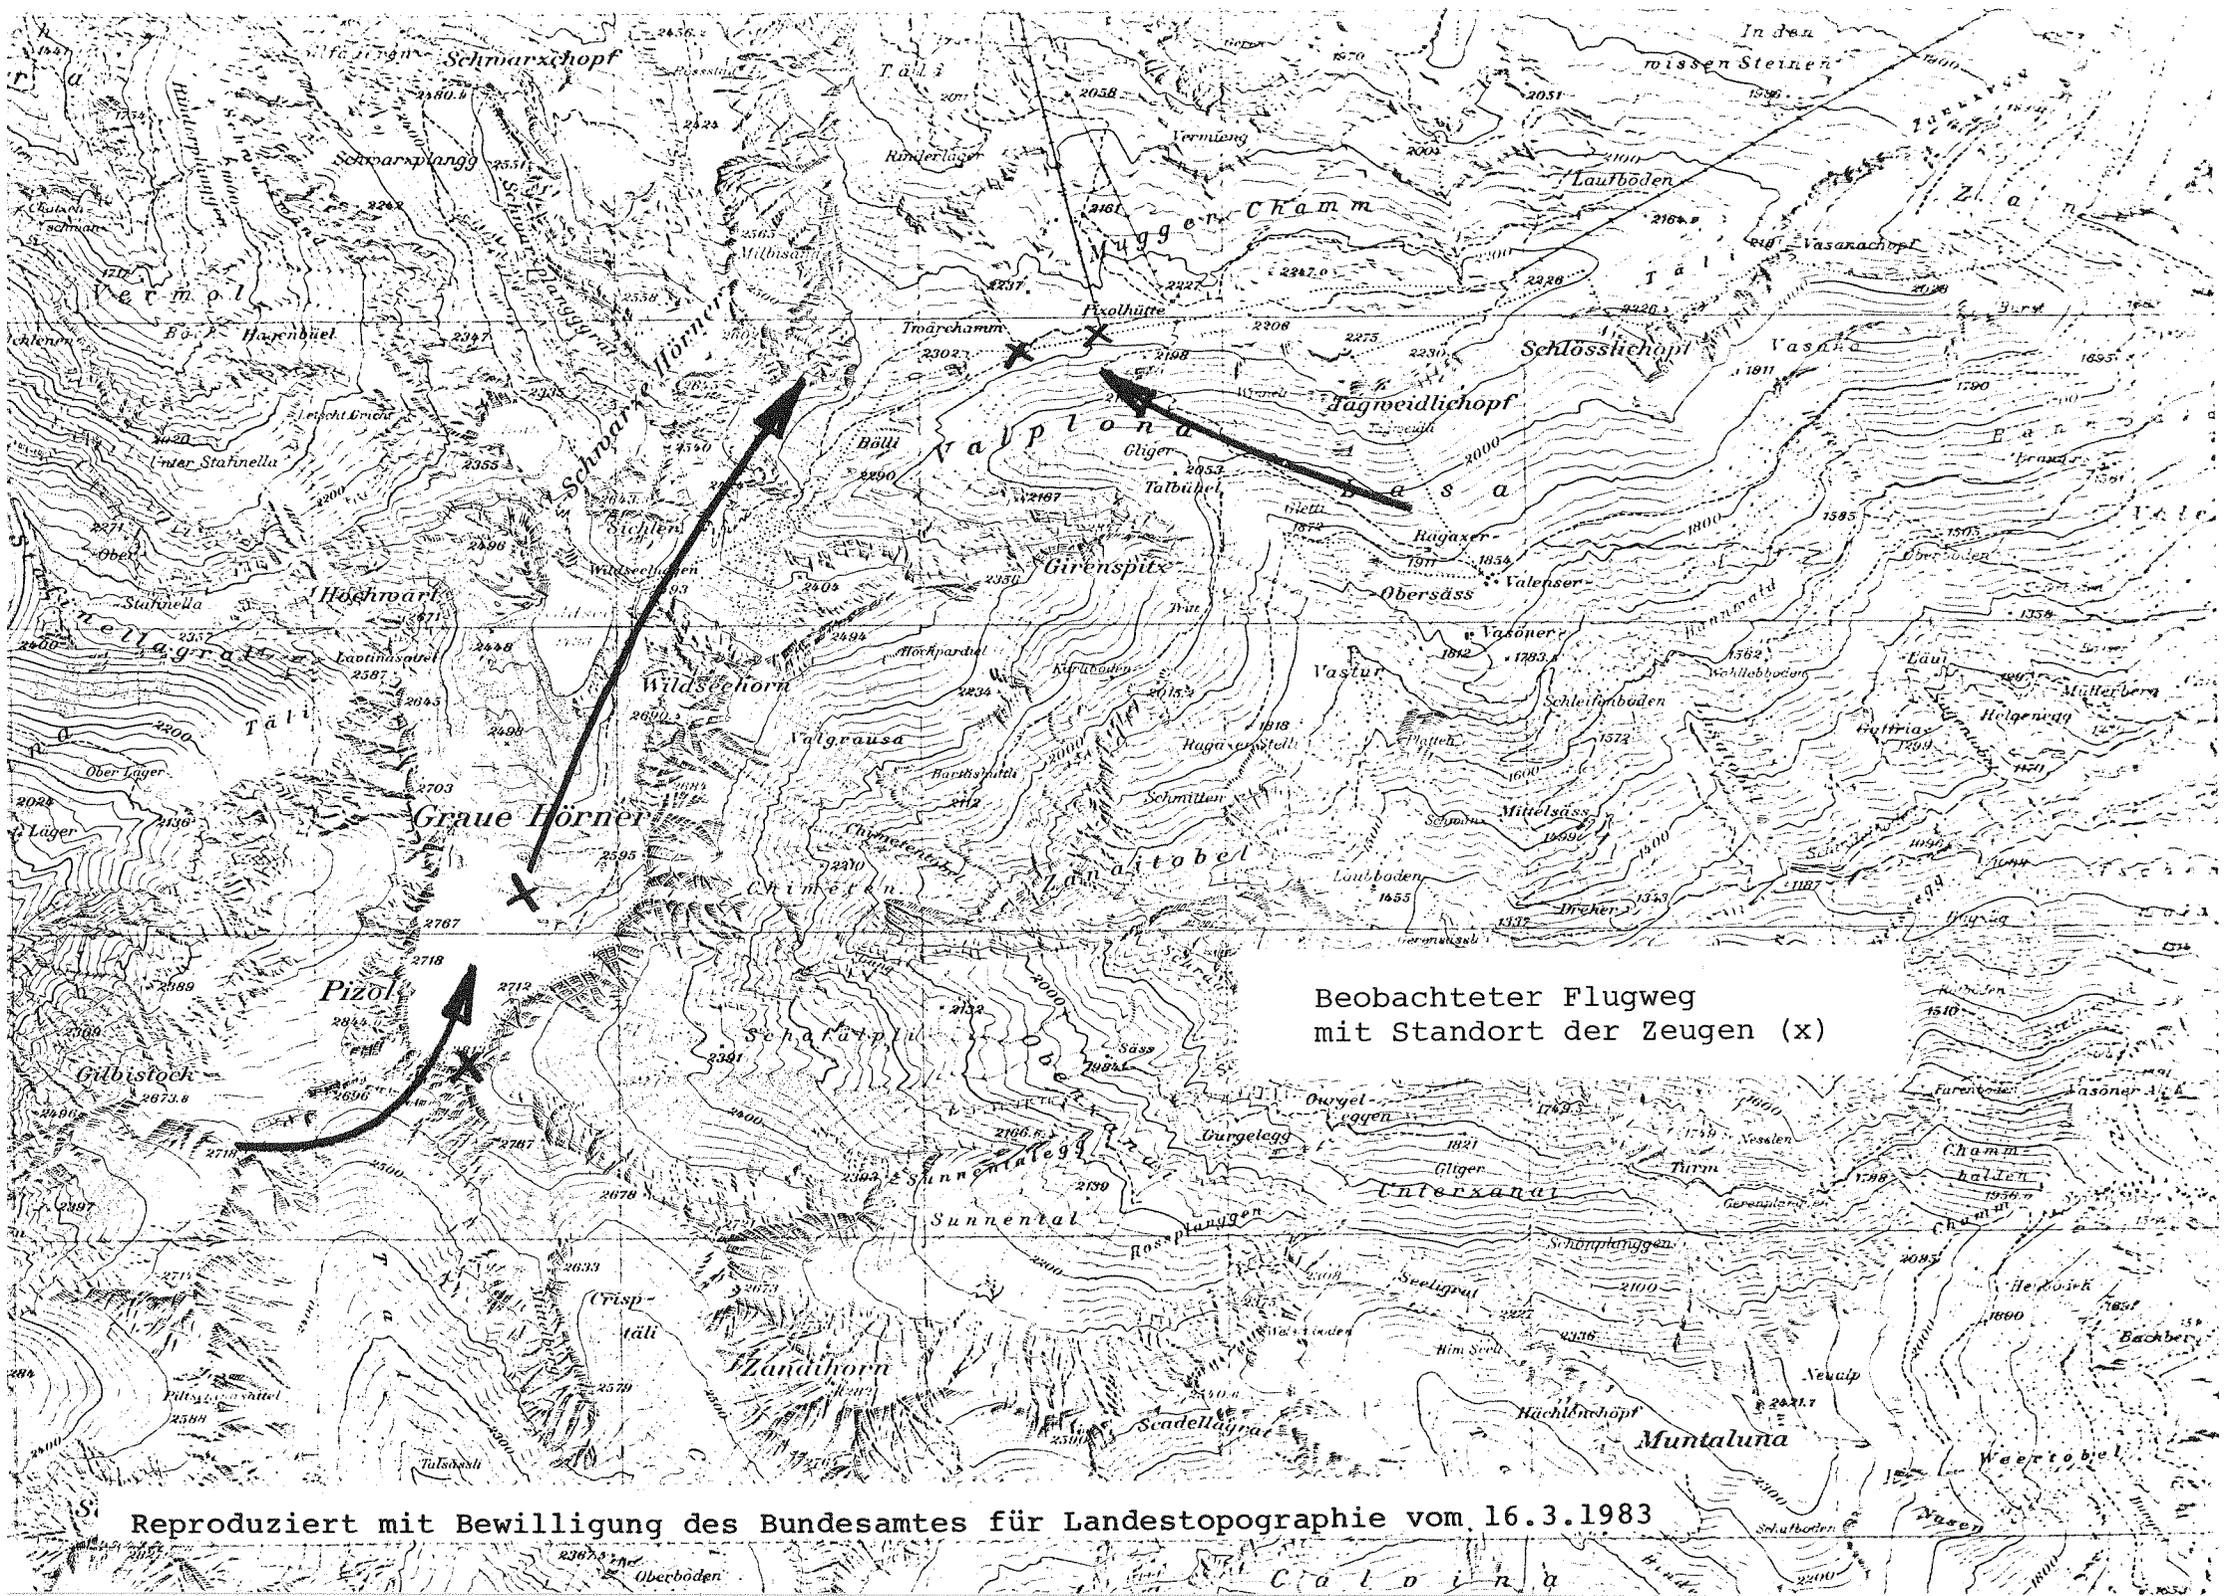
Kurz vor 1100 Uhr wurde das Flugzeug am Pizol (2844 m/M) von Skitouristen beobachtet. Aus westlicher Richtung herkommend drehte der Pilot südlich vom Gipfel nach Norden ab, überflog im Sinkflug den Pizol-Gletscher und verschwand hinter der Wildseeluggen in Richtung des Pizol-Skigebietes, südwestlich Bad Ragaz.

Kurze Zeit später sahen zwei Zeugen, die sich rund 500 m westlich der Pizol-Hütte aufhielten, das Flugzeug tief im Valplona-

Beobachteter Flugweg
mit Standort der Zeugen (x)

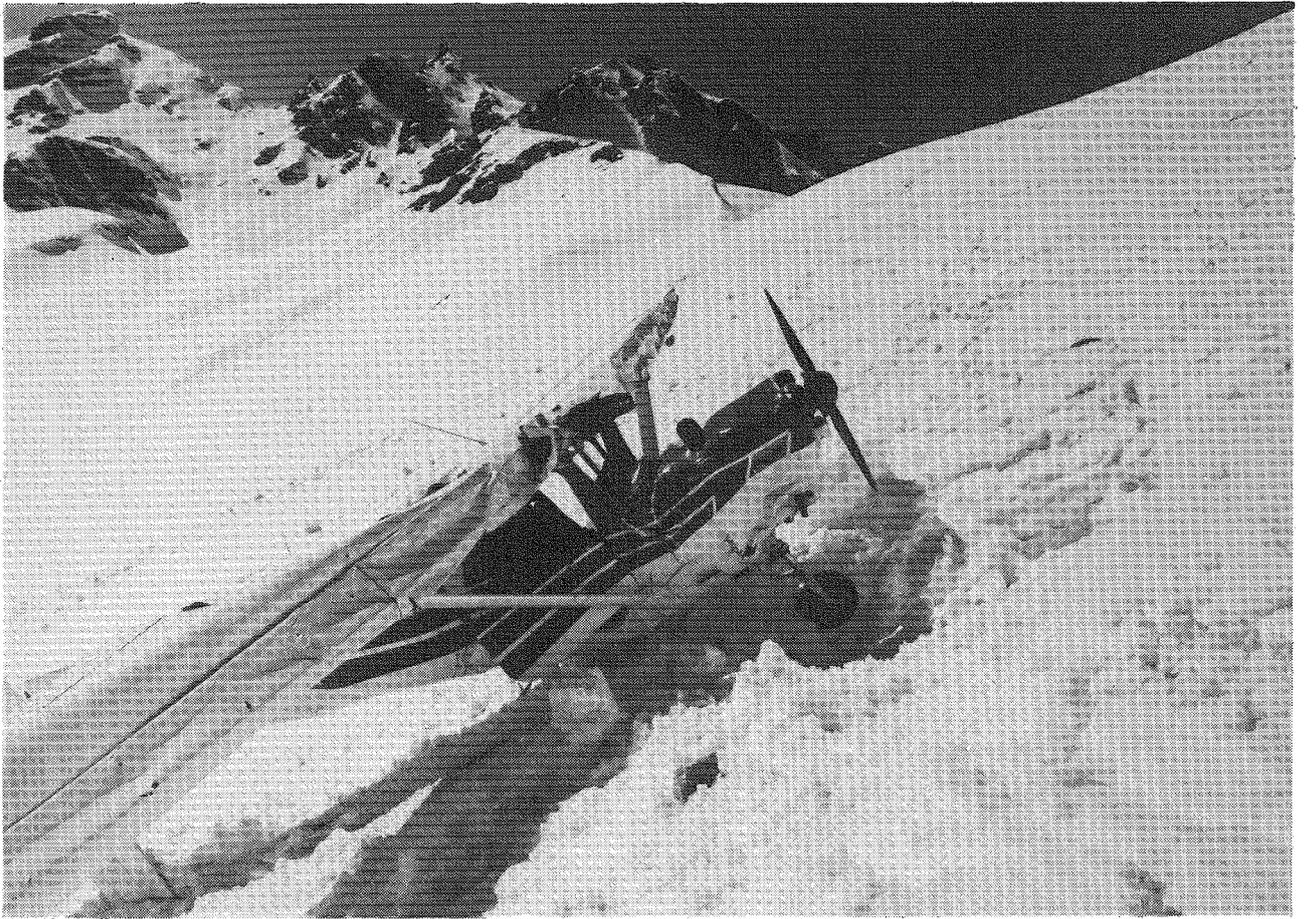
Das Flugzeug schlug auf dem bedeckten Südhang des Valplonatälchens rund 60 m unterhalb der Krete auf. (Koordinaten 750 600/204 850, Landeskarte der Schweiz 1:25'000, Blatt 1175, Vättis)

Das Flugzeug liegt in Normallage hangaufwärts gerichtet im Schnee. Das Leitwerk ist abgebrochen. Der Propeller weist keine sichtbaren Verformungen auf. Die Geometrie der Zelle ist einigermaßen erhalten geblieben. Stauchungen und Knickungen im Bereich der Motorverschalung, des Rumpfes sowie der Flügelnase auf der ganzen Spannweite der Tragfläche deuten darauf hin, dass das Flugzeug nahezu senkrecht auf den Boden aufgeschlagen ist.

Unfallstelle aufgenommen in der Flugrichtung

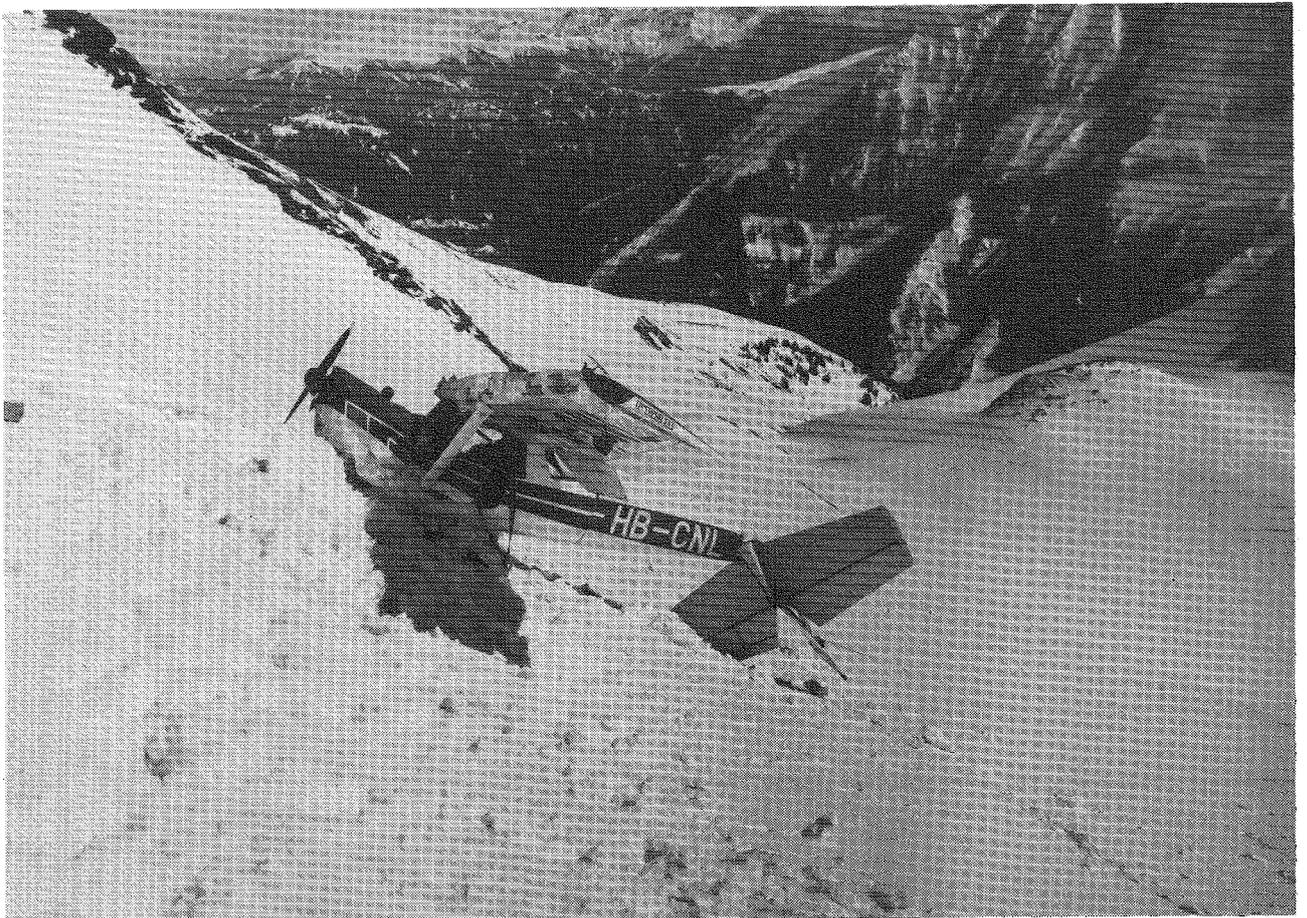
Die mittelbare Ursache des Unfalles ist darin zu suchen, dass das Flugzeug in eine Geländekammer, nämlich das schmale Valplonatalchen, ohne genügende Höhenreserve eingeflogen ist.

Ein Rekonstruktionsflug hat gezeigt, dass der Pilot sehr wahrscheinlich diesem Weg gefolgt ist, um die Schneekrete, die die seitliche Abgrenzung des Tälchens nach Norden bildet, zu überqueren. Er geriet dabei in einen überzogenen Flugzustand und schmierte über den linken Flügel ab. Ob die Mindestgeschwindigkeit beim Anfliegen der Krite oder beim Versuch eine Umkehrkurve einzuleiten, unterschritten wurde, konnte nicht ermittelt werden.

Unfallstelle aufgenommen in der Gegenanflugrichtung
