Schlussbericht der Eidgenössischen Flugunfall-Untersuchungskommission

des Flugzeuges Mitsubishi MU-2B-60 HB-LLP

vom 14. Oktober 1985

beim Flugplatz Lugano

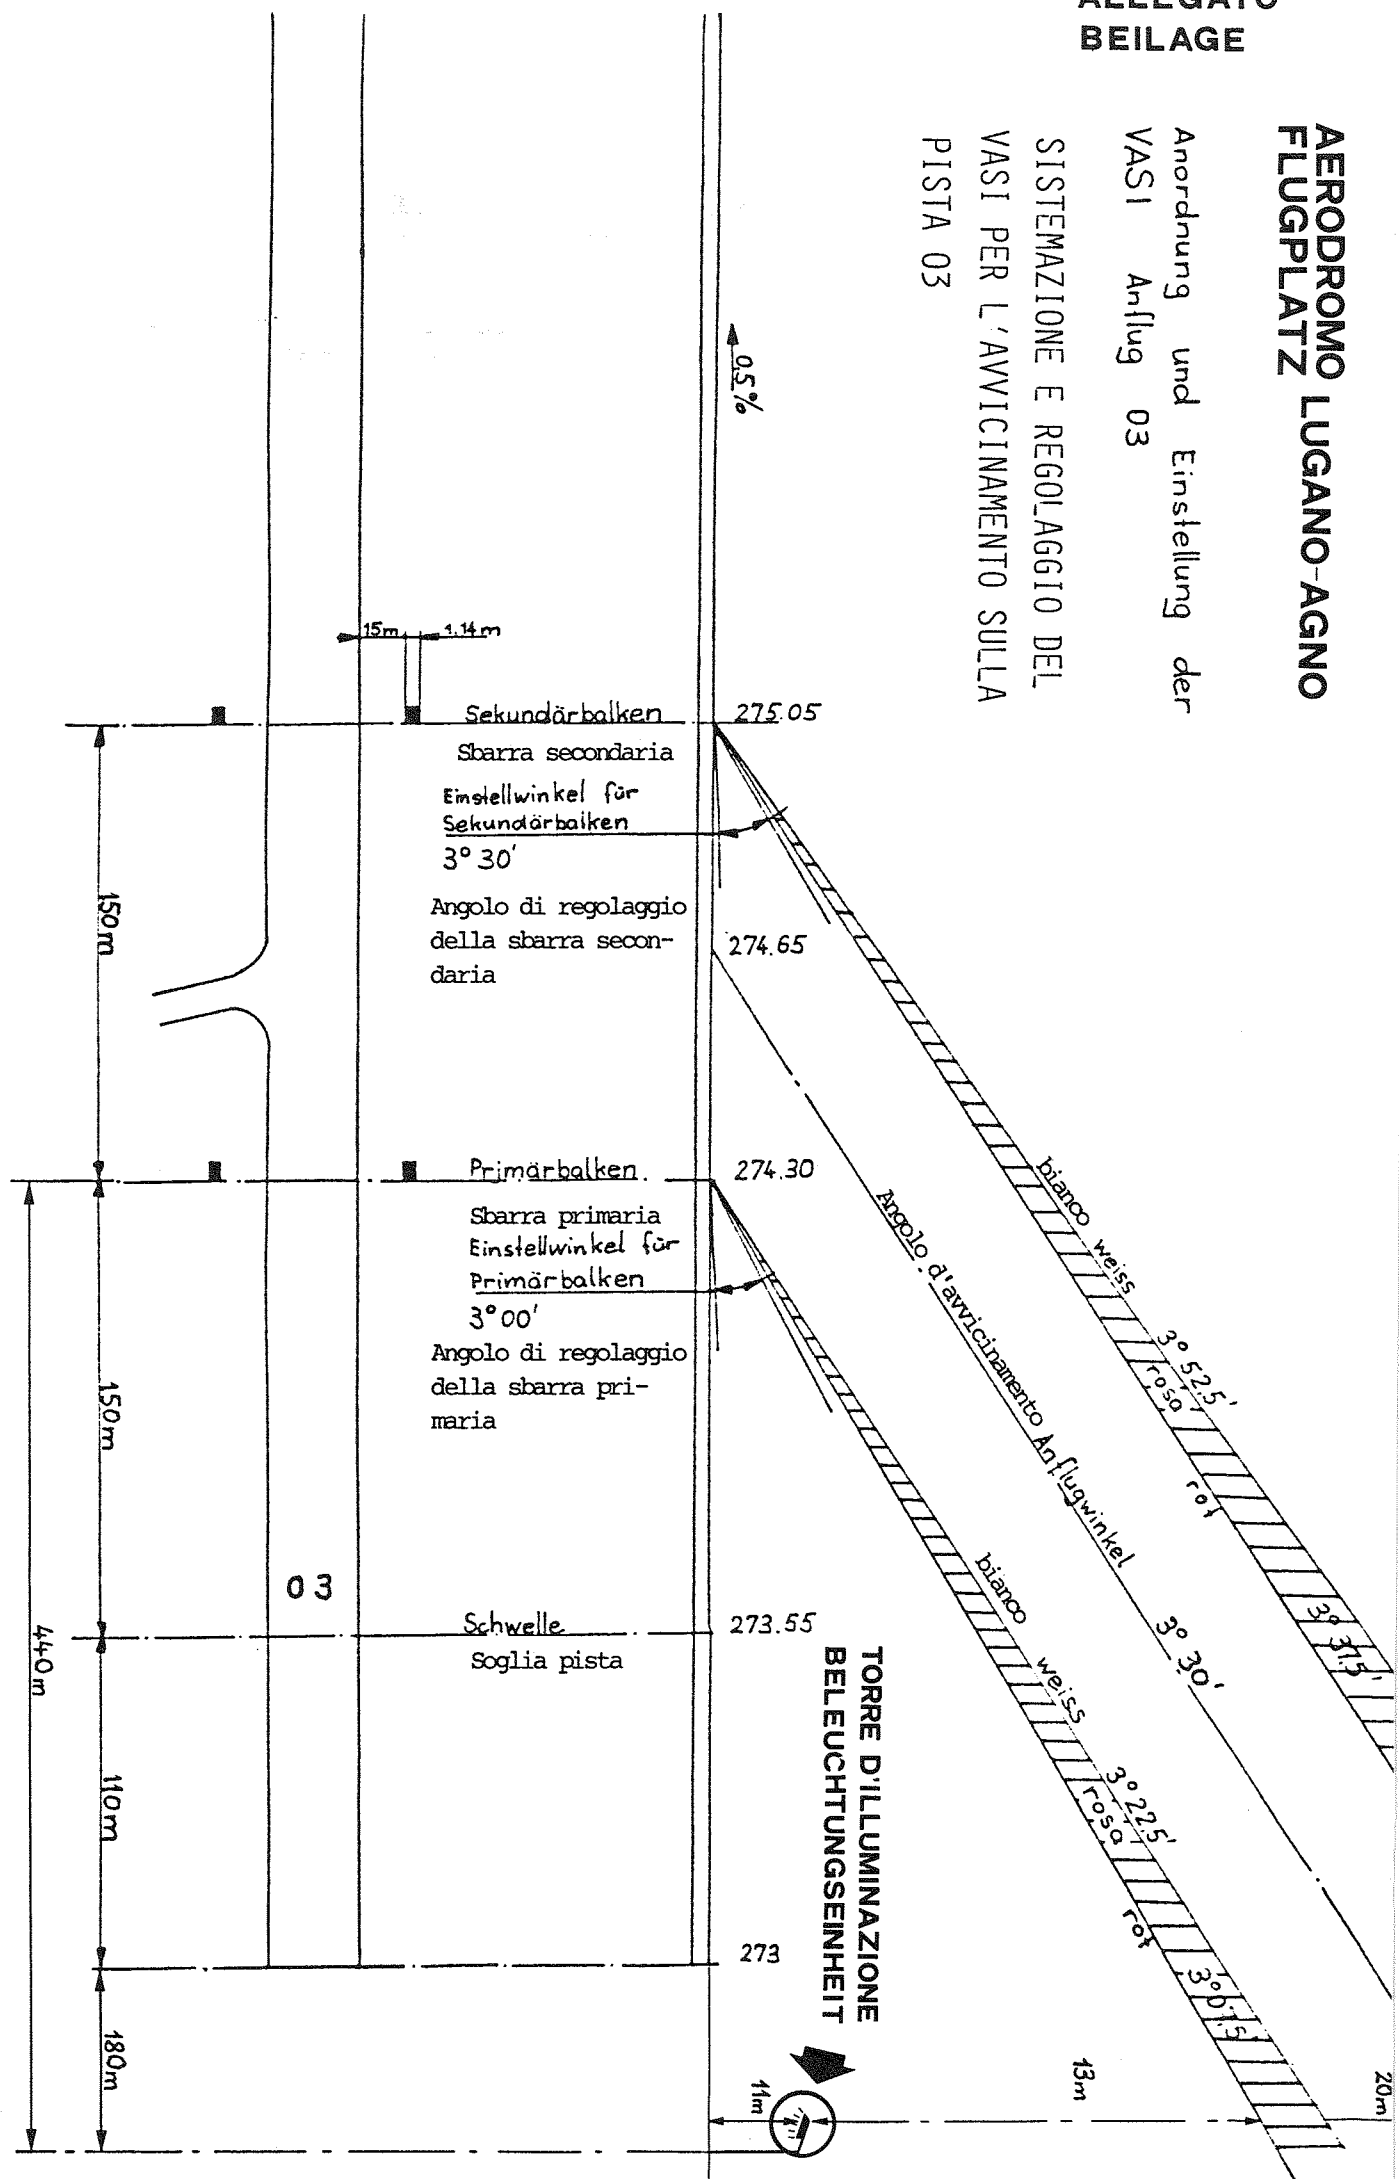
Anordnung und Einstellung der
VASI Anflug 03
SYSTEMAZIONE E REGOLAGGIO DEL
VASI PER L'AVVICINAMENTO SULLA
PISTA 03

- Das VASI wurde etwa 1 NM vor dem Pistenanfang unterflogen.
- Das linke Hauptfahrwerk kollidierte mit einer Beleuchtungseinheit (ca 11 m/G) des Fussballplatzes Agno, als der fliegende Pilot im Begriff war, die Leistung zu erhöhen.

- Das Problem beim vorliegenden Unfall liegt darin, dass der fliegende Pilot im Hindernisbereich des Endanfluges auf Piste 03 bei Nacht das VASI ungewollt unterflog.
- Befindet sich das Flugzeug im roten Bereich des VASI (zu tief) ist die Grösse der Abweichung nach unten vom Anflugwinkel für den Piloten nicht mehr feststellbar. Beim Unterfliegen des VASI ist eine Kollisionsgefahr daher insbesondere bei Nacht im Endanflug mit unbeleuchteten Hindernissen gegeben.

Unterfliegen des VASI bei Nacht im Hindernisbereich des Endanfluges.

Unbeleuchtetes Hindernis, ausserhalb vorgeschriebener Grenzen.
