Rapporto finale della Commissione federale d'inchiesta sugli infortuni aeronautici

dell'aeroplano Mitsubishi MU-2B-60 HB-LLP

del 14 ottobre 1984

presso l'aerodromo di Lugano

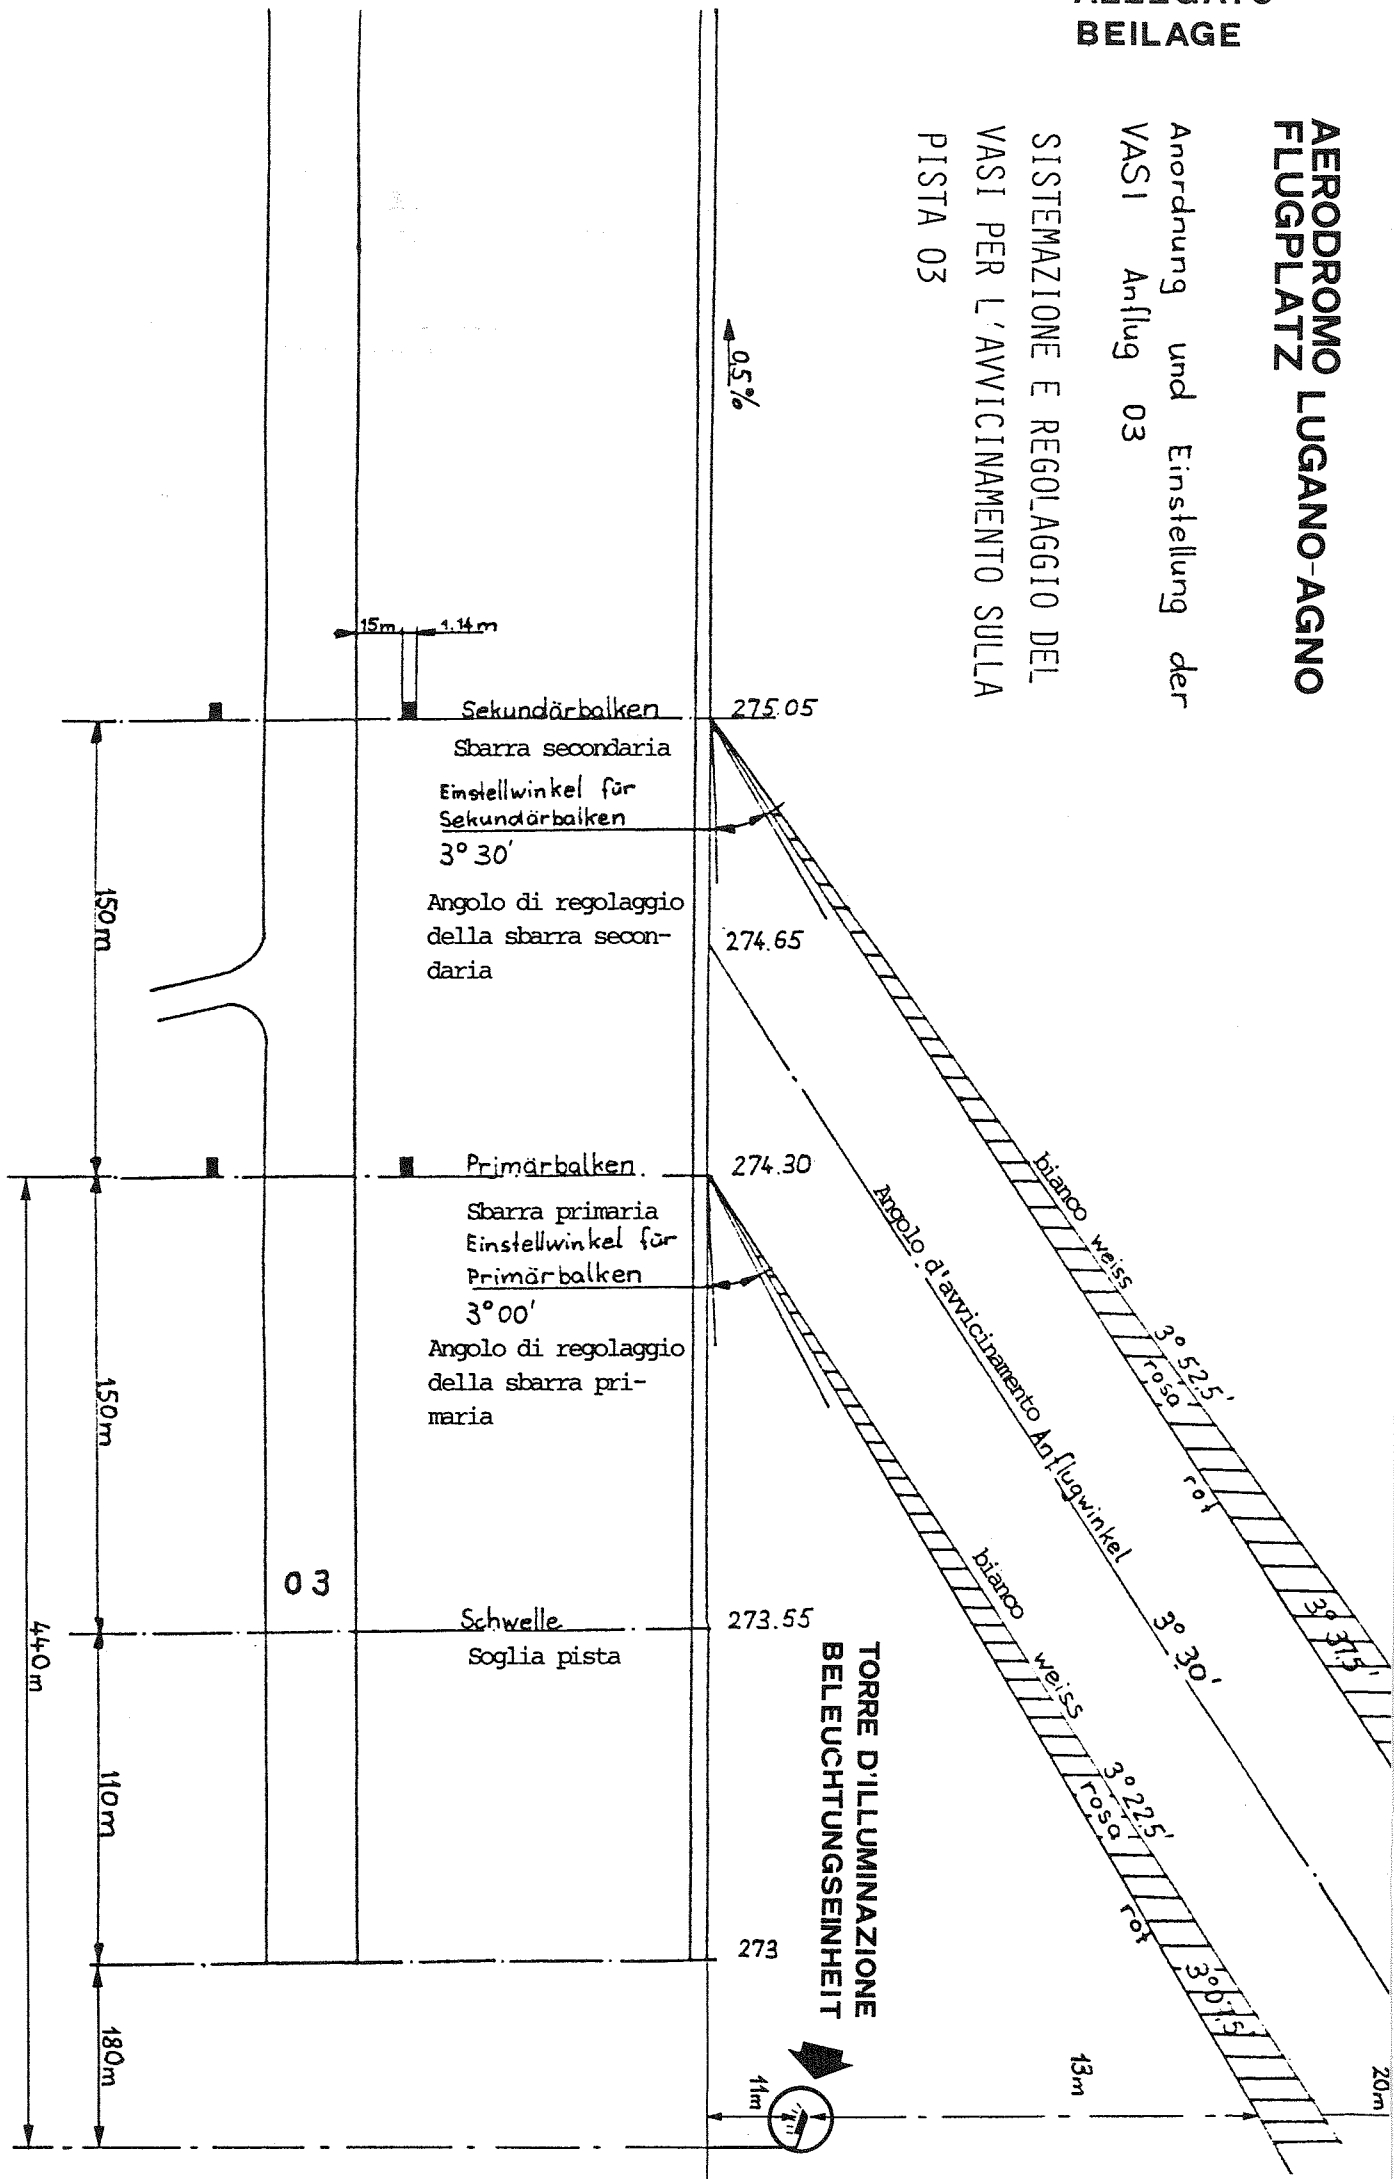
Anordnung und Einstellung der
VASI Anflug 03
SYSTEMAZIONE E REGOLAGGIO DEL
VASI PER L'AVVICINAMENTO SULLA
PISTA 03

- A ca 1 NM dalla soglia pista scesero sotto l'asse del VASI.
- Il carrello principale sinistro entrò in collisione con una torre d'illuminazione (a ca 11 m/suolo) del campo di calcio di Agno, mentre il pilota ai comandi stava per aumentare la potenza.

- Il problema di questo incidente consiste nel fatto, che il pilota ai comandi ha abbandonato il VASI verso il basso nel settore degli ostacoli dell'avvicinamento finale della pista 03, di notte.
- Se l'aeroplano si trova nel settore rosso del VASI (troppo basso) l'ordine di grandezza della deviazione dal sentiero di discesa ideale non può più essere accertato. Il pericolo di collisione in finale con degli ostacoli non illuminati è dunque dato, specialmente durante la notte.
- La decisione di riattaccare è stata corretta; la traversata delle Alpi con delle prestazioni di volo fortemente ridotte, rappresentava però un pericolo latente per l'equipaggio e per i terzi.
