Schlussbericht der Eidgenössischen Flugunfall-Untersuchungskommission

des Flugzeuges Cessna F 172 M D-ECIP

vom 11. Mai 1984

NE La Valsainte/FR

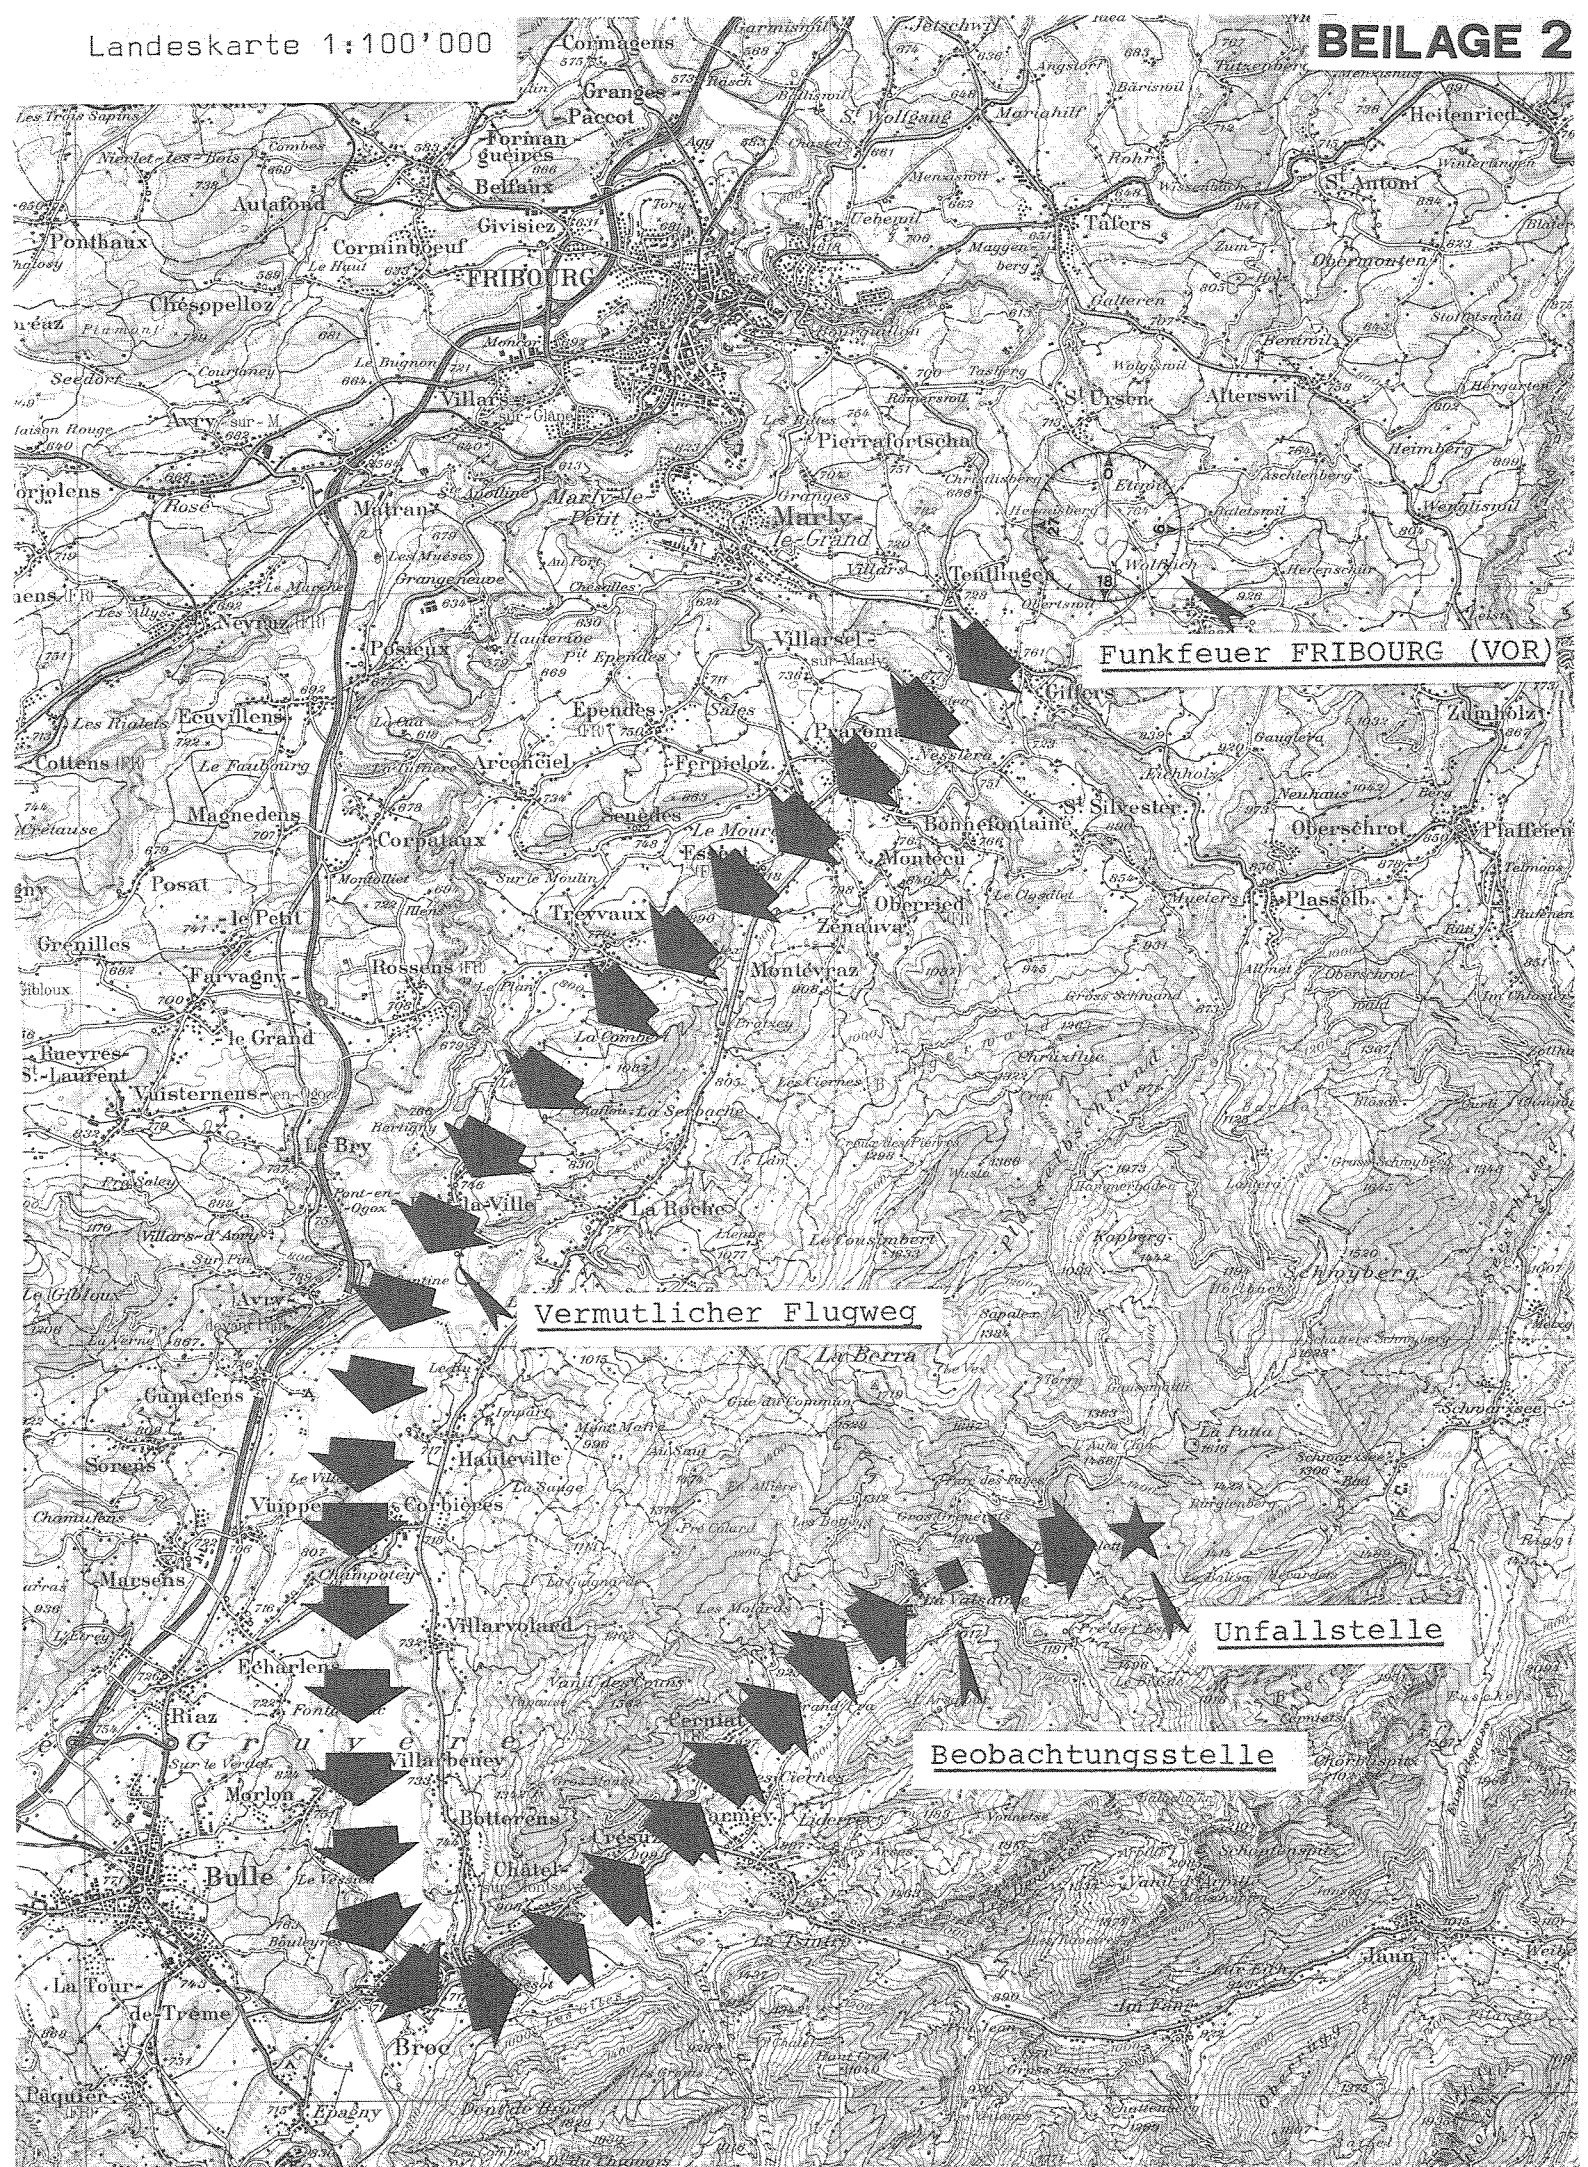
Der Einflug ins immer enger werdende Gebirgstal "La Valsainte" bei der gegebenen schlechten Wetterlage lässt klar ein "Verfransen" während oder nach der Umkehr erkennen. Der Pilot geriet offenbar ungewollt in das ebenfalls teilweise in NE-Richtung verlaufende Bergtal und stellte den Irrtum zu spät fest.

Vermutlicher Flugweg

Unfallstelle

Beobachtungsstelle
