Schlussbericht der Eidgenössischen Flugunfall-Untersuchungskommission

über den Unfall

des Flugzeuges Piper PA-38-112 "Tomahawk" HB-PHI

vom 19. Mai 1985

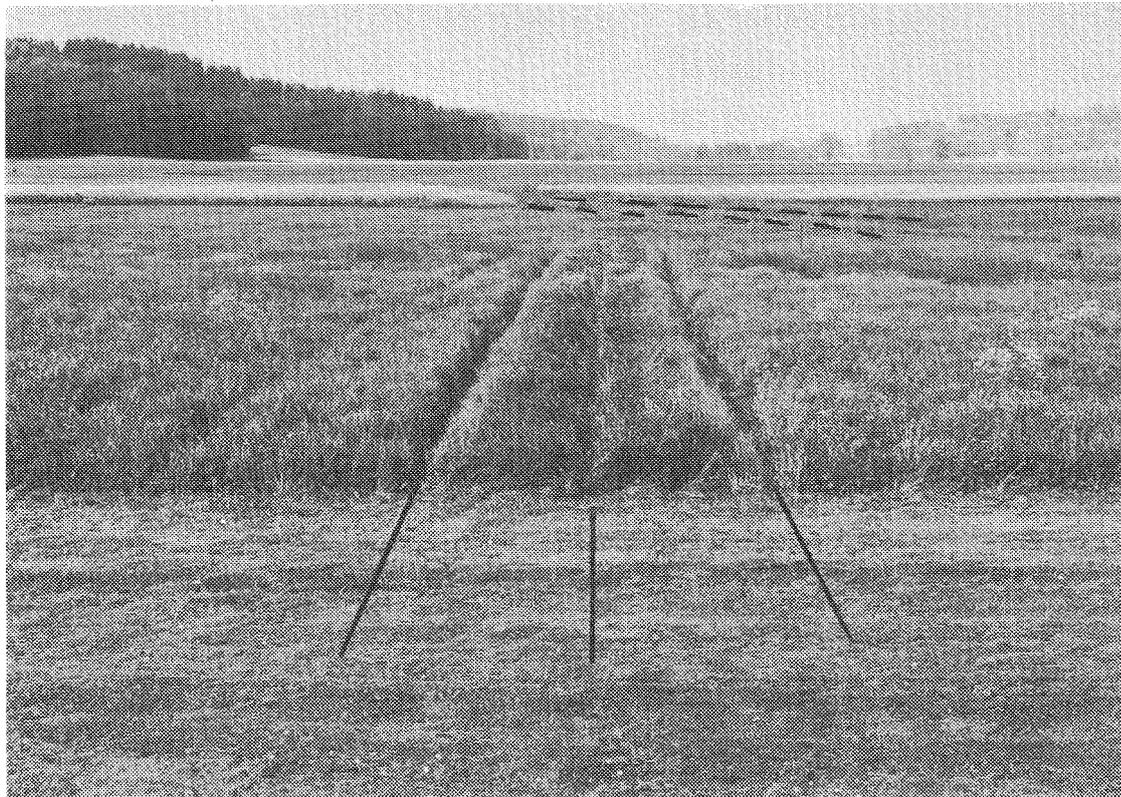
- Nach dem Pistenende 05 befindet sich ein Feld, das im Unfallzeitpunkt mit hohem Gras bewachsen war.
- Wind und Wetter zur Unfallzeit.

Bachbett
"ALTACHE"

Radspuren im Grasfeld
Pistenende 05

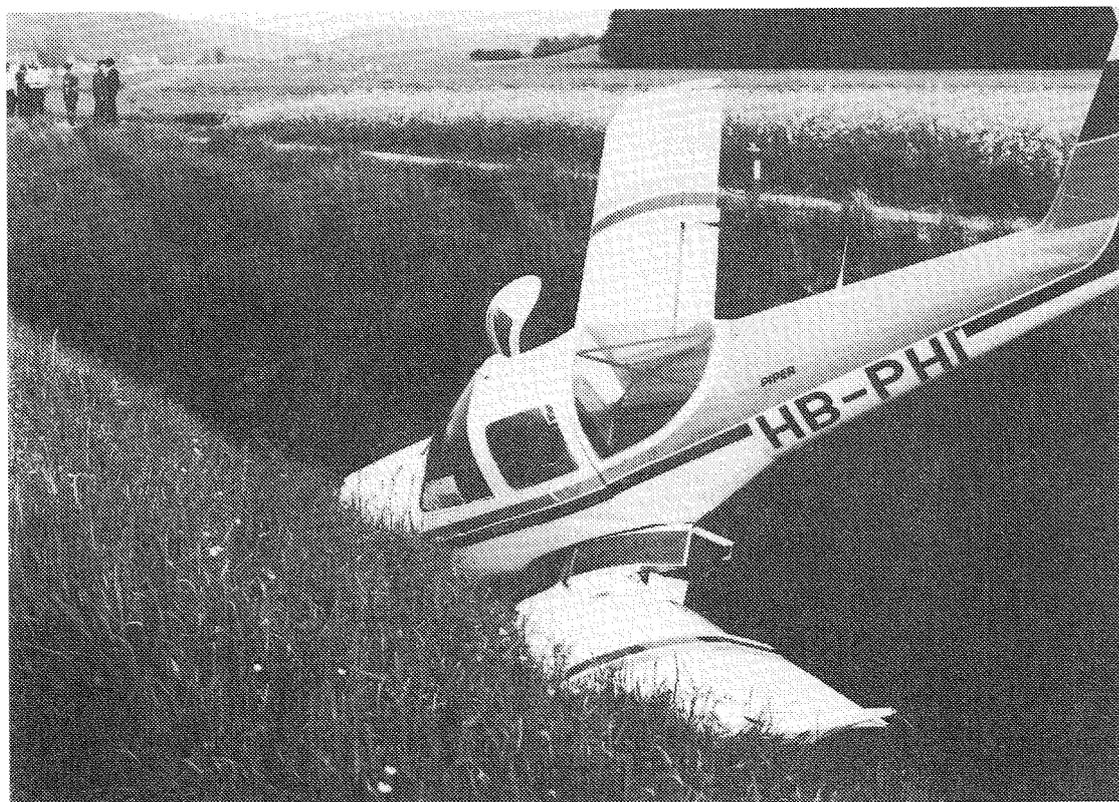
Unfallendlage

In der Folge durchquerte das Flugzeug das hohe Grasfeld, ein offenes Ackerfeld und kreuzte einen Flurweg. In dieser Phase leitete der Pilot ein eindeutiges Linksmanöver ein, um dem Bach auszuweichen. Das rechte Hauptfahrwerk kippte jedoch über die zwei Meter abfallende Böschung. Das Flugzeug wurde zerstört.

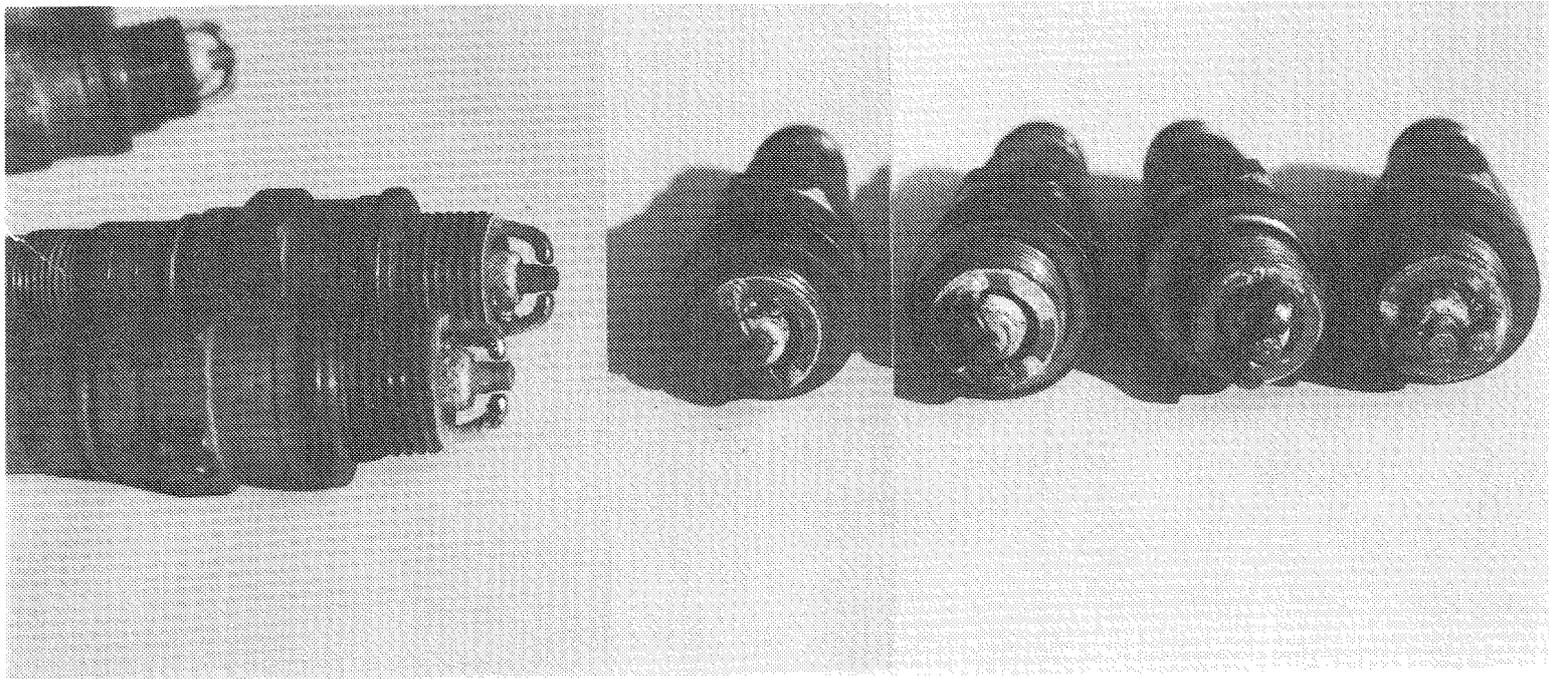
Während eines Probestarts mit dem gleichen Flugzeugtyp, unter ähnlichen Bedingungen, wurde mit den verbleiten Zündkerzen ein eindeutig geringeres Beschleunigen des Motors (ca 40-50 RPM weniger) festgestellt; dies entspricht einer nicht ausser acht zu lassenden geringeren Leistungsabgabe.

- keine Berücksichtigung des Rollwiderstandes auf Graspisten
- ungenügendes Beschleunigen infolge verbleiter Zündkerzen
- zu spätem Startabbruch

Verbleite Zündkerzen des Unfallflugzeuges
