# Rapport final de la Commission fédérale d'enquête sur les accidents d'aviation

de l'avion Robin DR 400-120D HB-EQX

survenu le 4 novembre 1984

à l'aérodrome de Sion

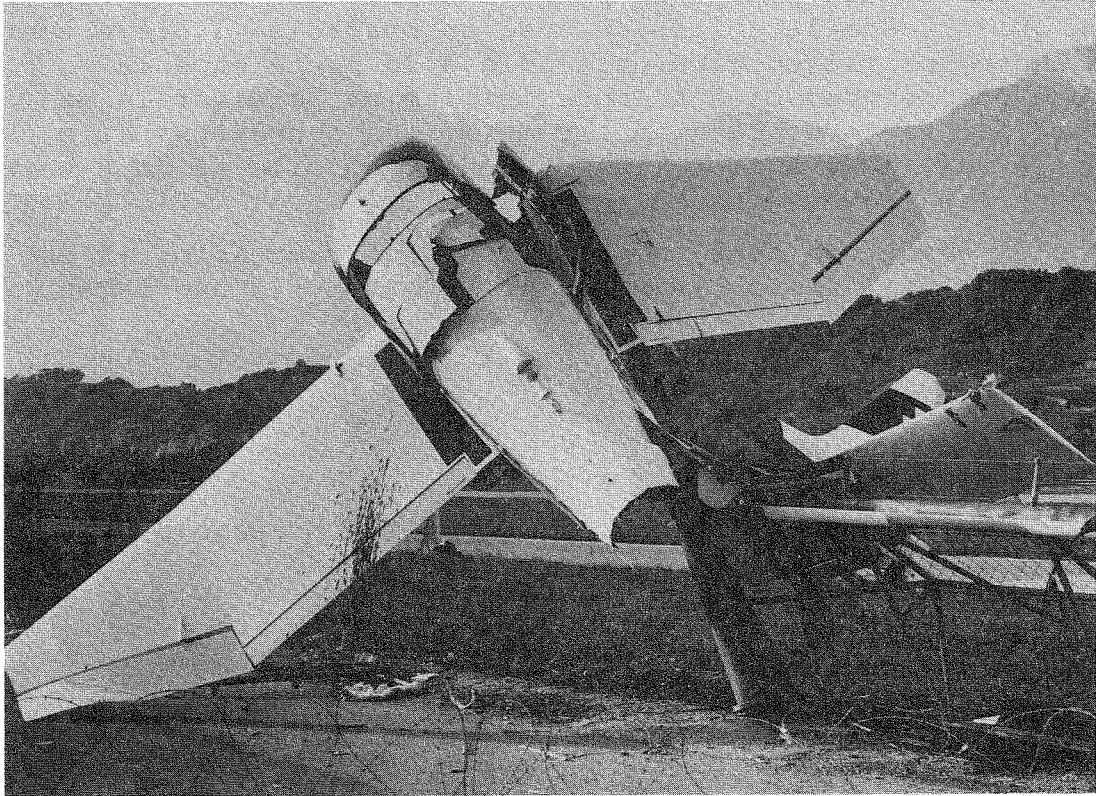
Puis voyant se dresser devant lui à environ 50 m un imposant portail, l'élève arrache l'avion du sol, mais percute quand-même le portail de plein fouet à une hauteur de 1,65 m. Le pylône métallique se plie et l'avion glisse jusqu'à son faite, où il reste empalé.

VUE DE L'AVION EN DIRECTION OUEST AVEC TRACES DE SANG SUR L'AILE.

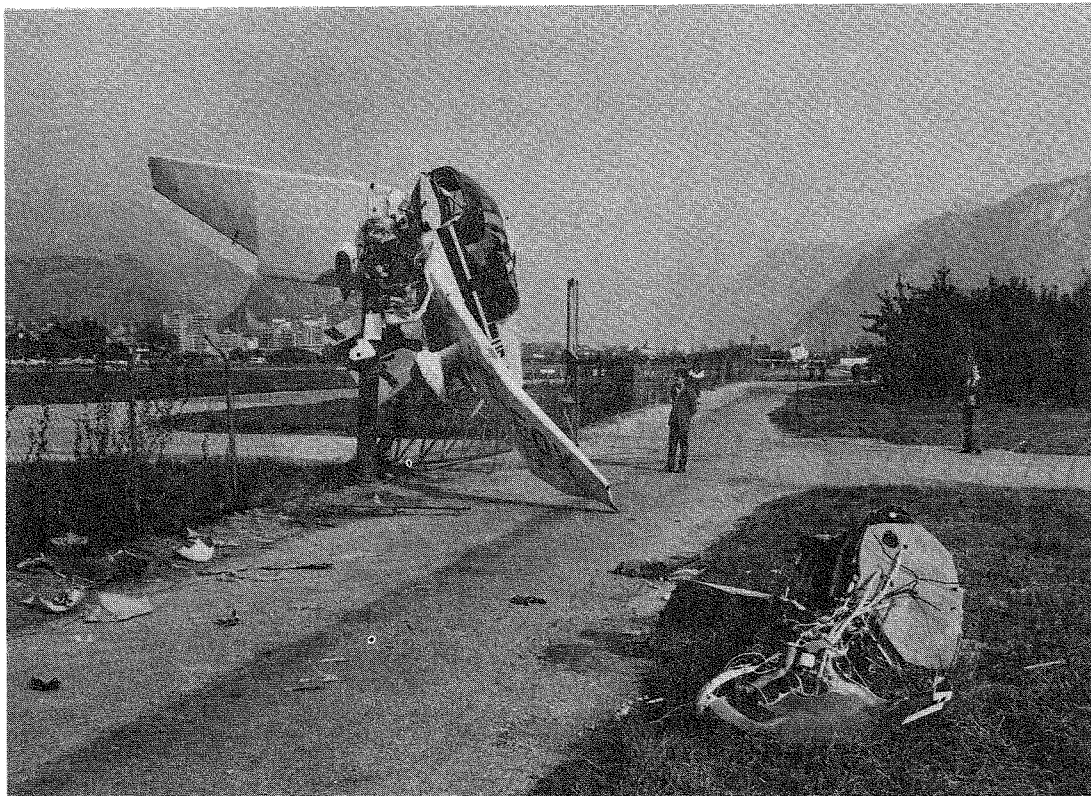
Derrière la clôture, sur un chemin de desserte, circulait une voiture qui a été heurtée de l'arrière par l'aile gauche. Le bloc moteur, la cloison pare-feu et la planche de bord

se détachent de l'avion et viennent choir au sol en frôlant le pare-brise et l'avant de la voiture occupée par deux personnes. Aucun incendie ne se déclare. Le pilote est légèrement blessé au visage.

VUE DE L'AVION EN DIRECTION NORD/EST, AU PREMIER PLAN GROUPE MOTOPROPULSEUR ET PLANCHE DE BORD.
