F L U G U N F A L L B E R I C H T

über den Unfall des Flugzeuges Piper PA-34-200 HB-LES  
vom 21. November 1984 ca 5 NM NNW von Skive/Dänemark

erstellt durch das Departement für Flugunfalluntersuchungen  
der Zivilluftfahrt von Dänemark

UNTERSUCHUNGSBERICHT UEBER DEN UNFALL DES FLUGZEUGES PIPER  
PA-34-200, HB-LES, VOM 21. NOVEMBER 1984, UNGEFAEHR 5 NM NNW VON  
SKIVE, DAENEMARK

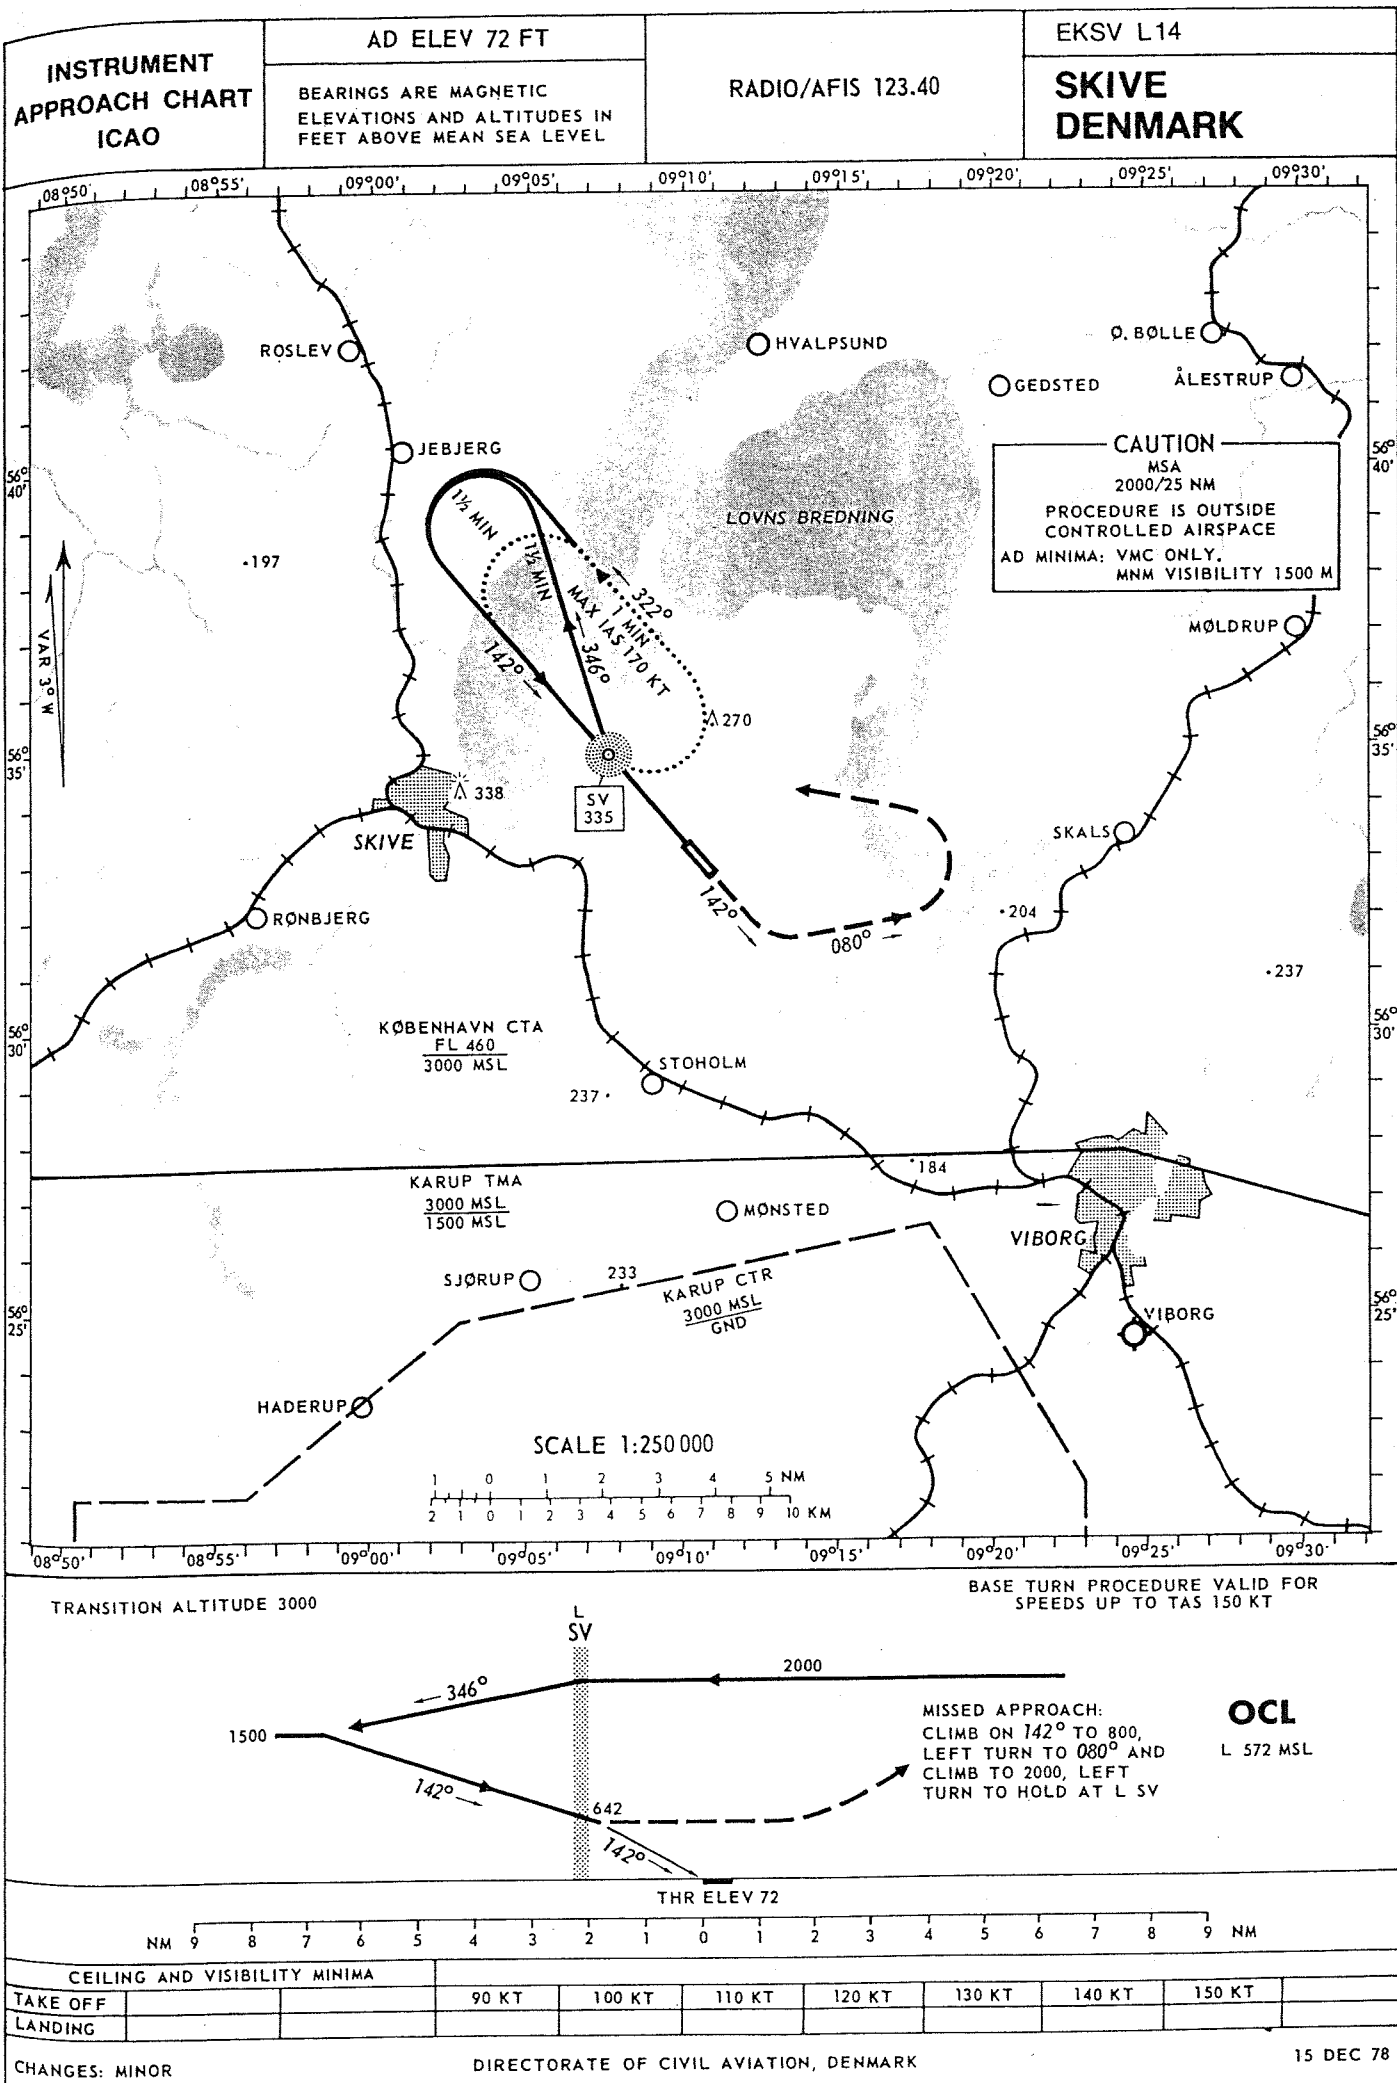
# APPENDIX A

Nach den Aussagen des Piloten wurde SV auf 2000 Fuss überflogen und der IFR-Anflug gemäss den Vorschriften durchgeführt (siehe Anhang A). Nach Ueberflug von SV, begann das Flugzeug mit Steuerkurs von 346 Grad auf 1500 Fuss abzusinken. Diese Höhe wurde relativ schnell erreicht und beibehalten. Nachdem das Flugzeug wäh-

Die Minimalhöhe beim Anflug über SV wurde mit 642 Fuss publiziert. Sogar, wenn das Wetter etwas besser gewesen wäre, hätte man sich unter diesem Minimum befunden.
