Schlussbericht der Eidgenössischen Flugunfall-Untersuchungskommission

des Flugzeugs Pilatus Porter PC-6 HB-FAO

vom 7. Juli 1963

auf dem Oberaarjoch BE

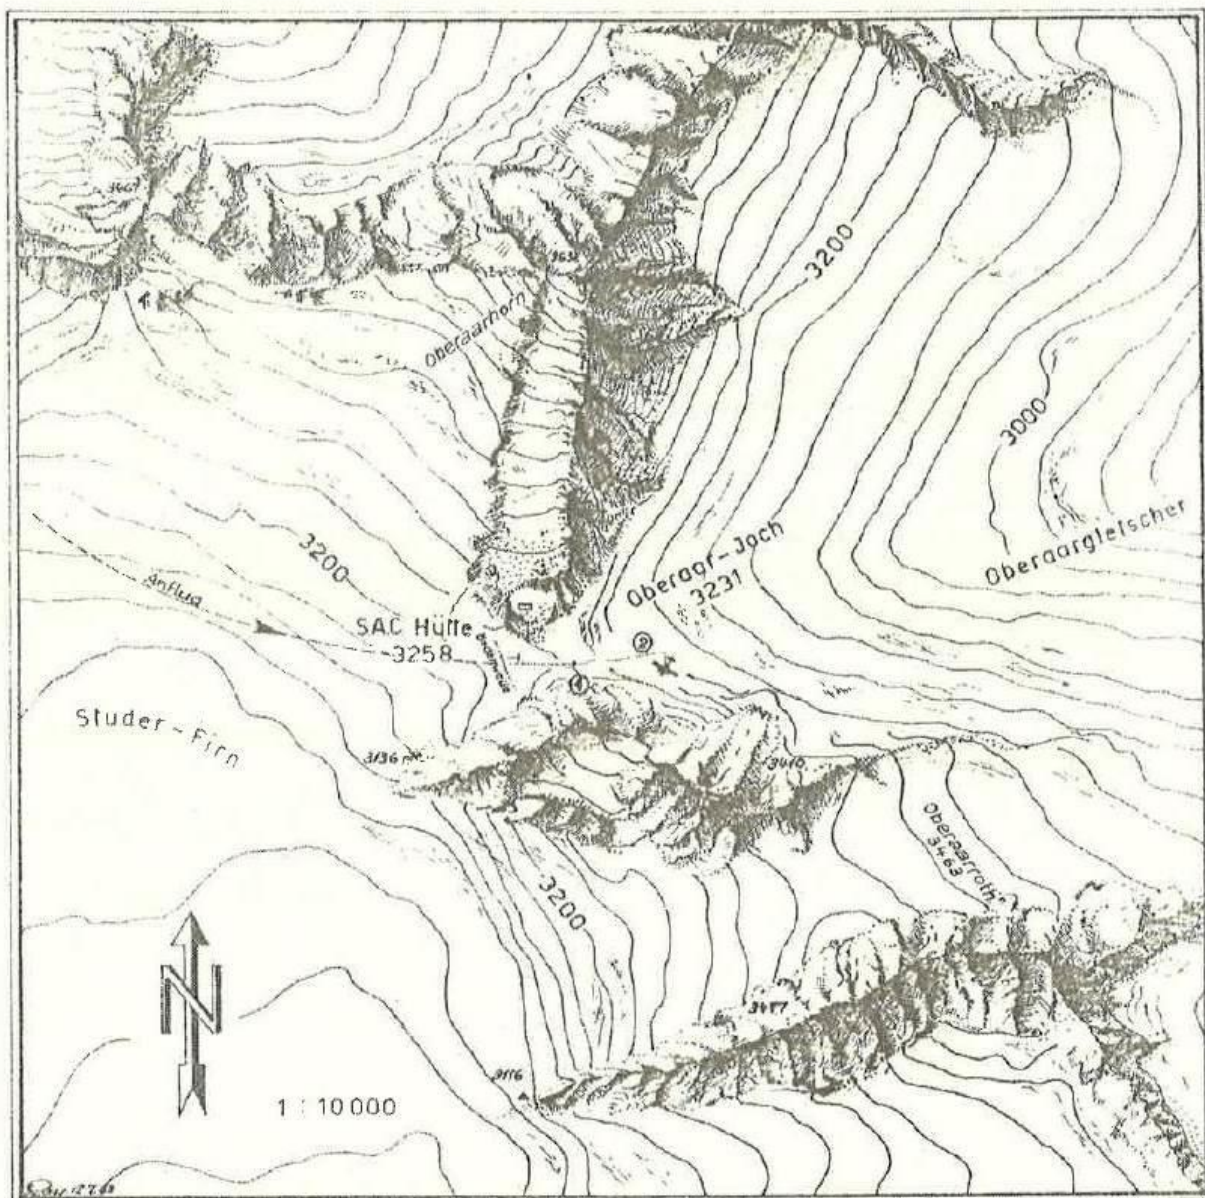
FEHLDURCHSTART.

MIT PILATUS PORTER HB-FAO AUF OBERAARJOCH 7.7.1963
