# **Rapport final de la Commission fédérale d'enquête sur les accidents d'aviation**

du planeur CALIF A21 HB-1180

survenu le 18 avril 1985

à l'aéroport de Sion

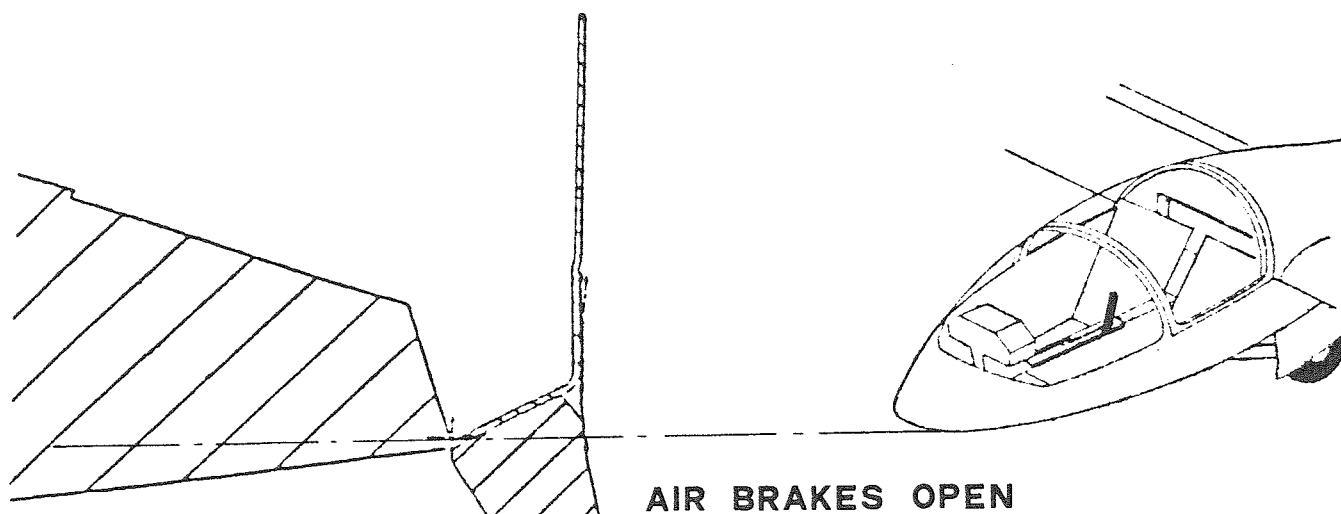
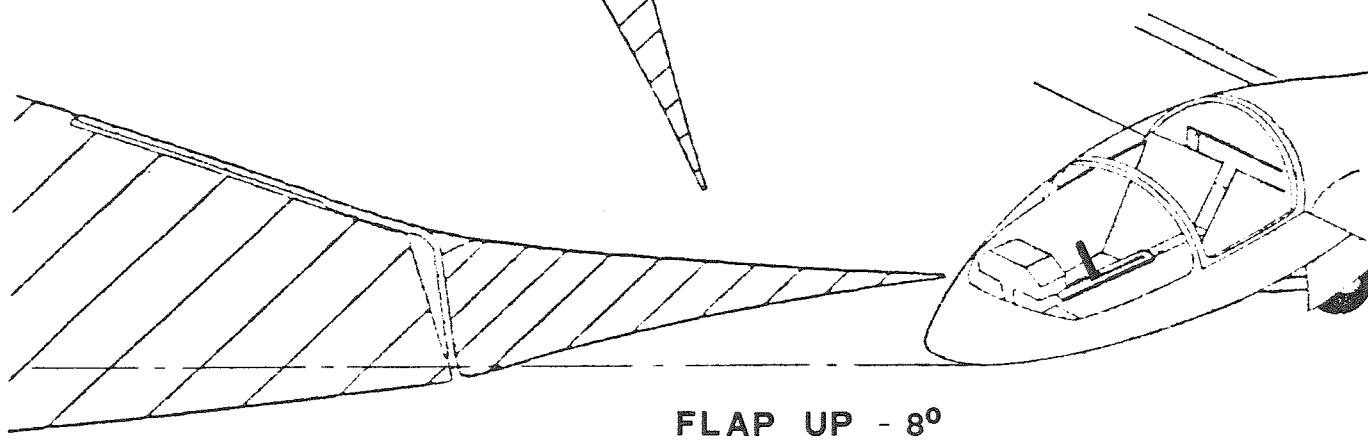
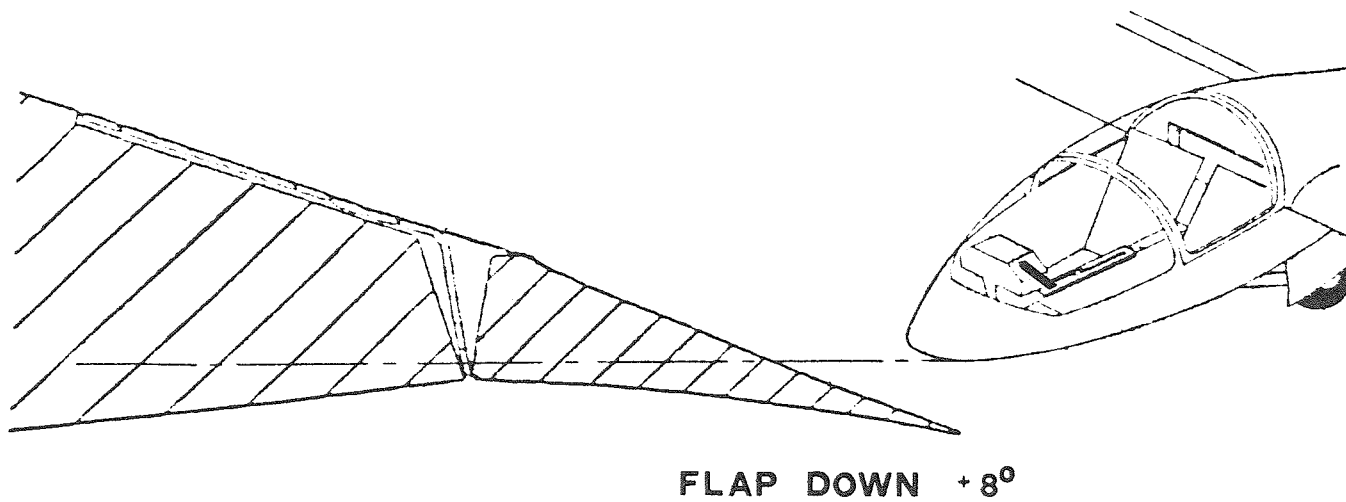
Aérofrenns: ils sont combinés avec les volets de courbure (annexe) et sont commandés par un levier unique, dont trois positions correspondent à un braquage des volets vers le haut, vers le bas et à la fonction d'aérofrenns. Pour passer d'un braquage vers le bas (positif) à la position aérofrenns et réciproquement, il est nécessaire de transiter par la position correspondant à un braquage vers le haut (négatif), ce qui

entraîne une diminution du coefficient de portance du profil. Cette combinaison est inusuelle sur un planeur.

2.2 Le système d'aérofreins installés sur le planeur en cause présente la particularité d'imposer le passage par une position intermédiaire entraînant le braquage des volets de courbure vers le haut entre "aérofreins sortis" et "volets de courbure braqués vers le bas", ce qui se traduit par une diminution momentanée de la portance.
