Rapport final de la Commission fédérale d'enquête sur les accidents d'aviation

de l'avion Boeing 727-200 JY-HNH

survenu le 13 novembre 1984

à l'aéroport de Genève-Cointrin

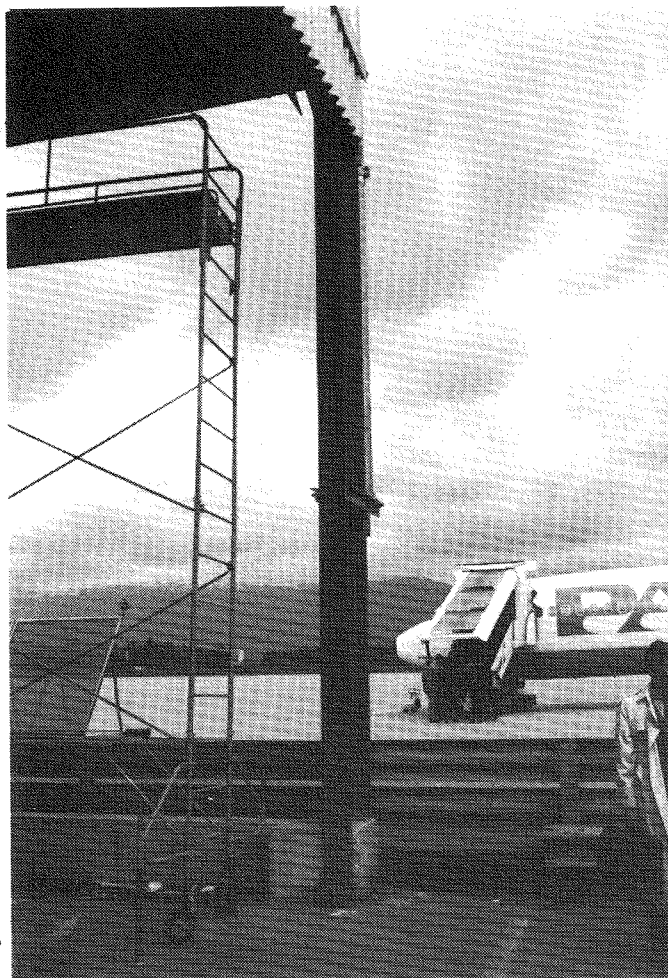
- b. L'échafaudage roulant placé au même endroit que lors de l'accident (sans personnel) n'a pas été déplacé par le souffle des réacteurs.
- c. Le fait que la barrière anti-souffle était plus courte que le bâtiment de 2 à 3 m laissait l'échafaudage exposé au souffle des réacteurs, à une trentaine de mètres de ceux-ci.

Echafaudage roulant

B-727 à la position
de stationnement No 82

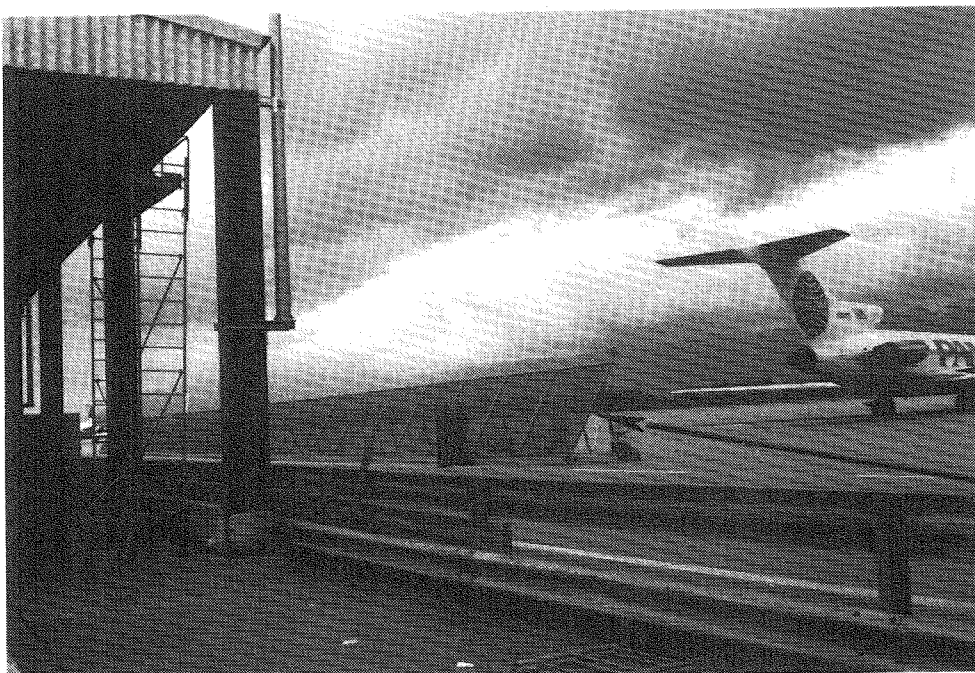
La barrière pare-souffle installée le long de l'aérogare protège le personnel et le matériel de façon adéquate, à l'exception de l'extrémité Est, où elle est plus courte que le bâtiment. Or c'est précisément à cet emplacement que s'est produit l'accident. Il est vraisemblable que, protégé par le pare-souffle plus long, l'échafaudage ne se serait pas renversé.

Echafaudage
roulant

B-727 après
son virage

Barrière
anti-souffle
