Schlussbericht der Eidgenössischen Flugunfall-Untersuchungskommission

des Flugzeuges British Aerospace 146-100 G-BKHT

vom 23. November 1983

auf dem Flughafen Bern

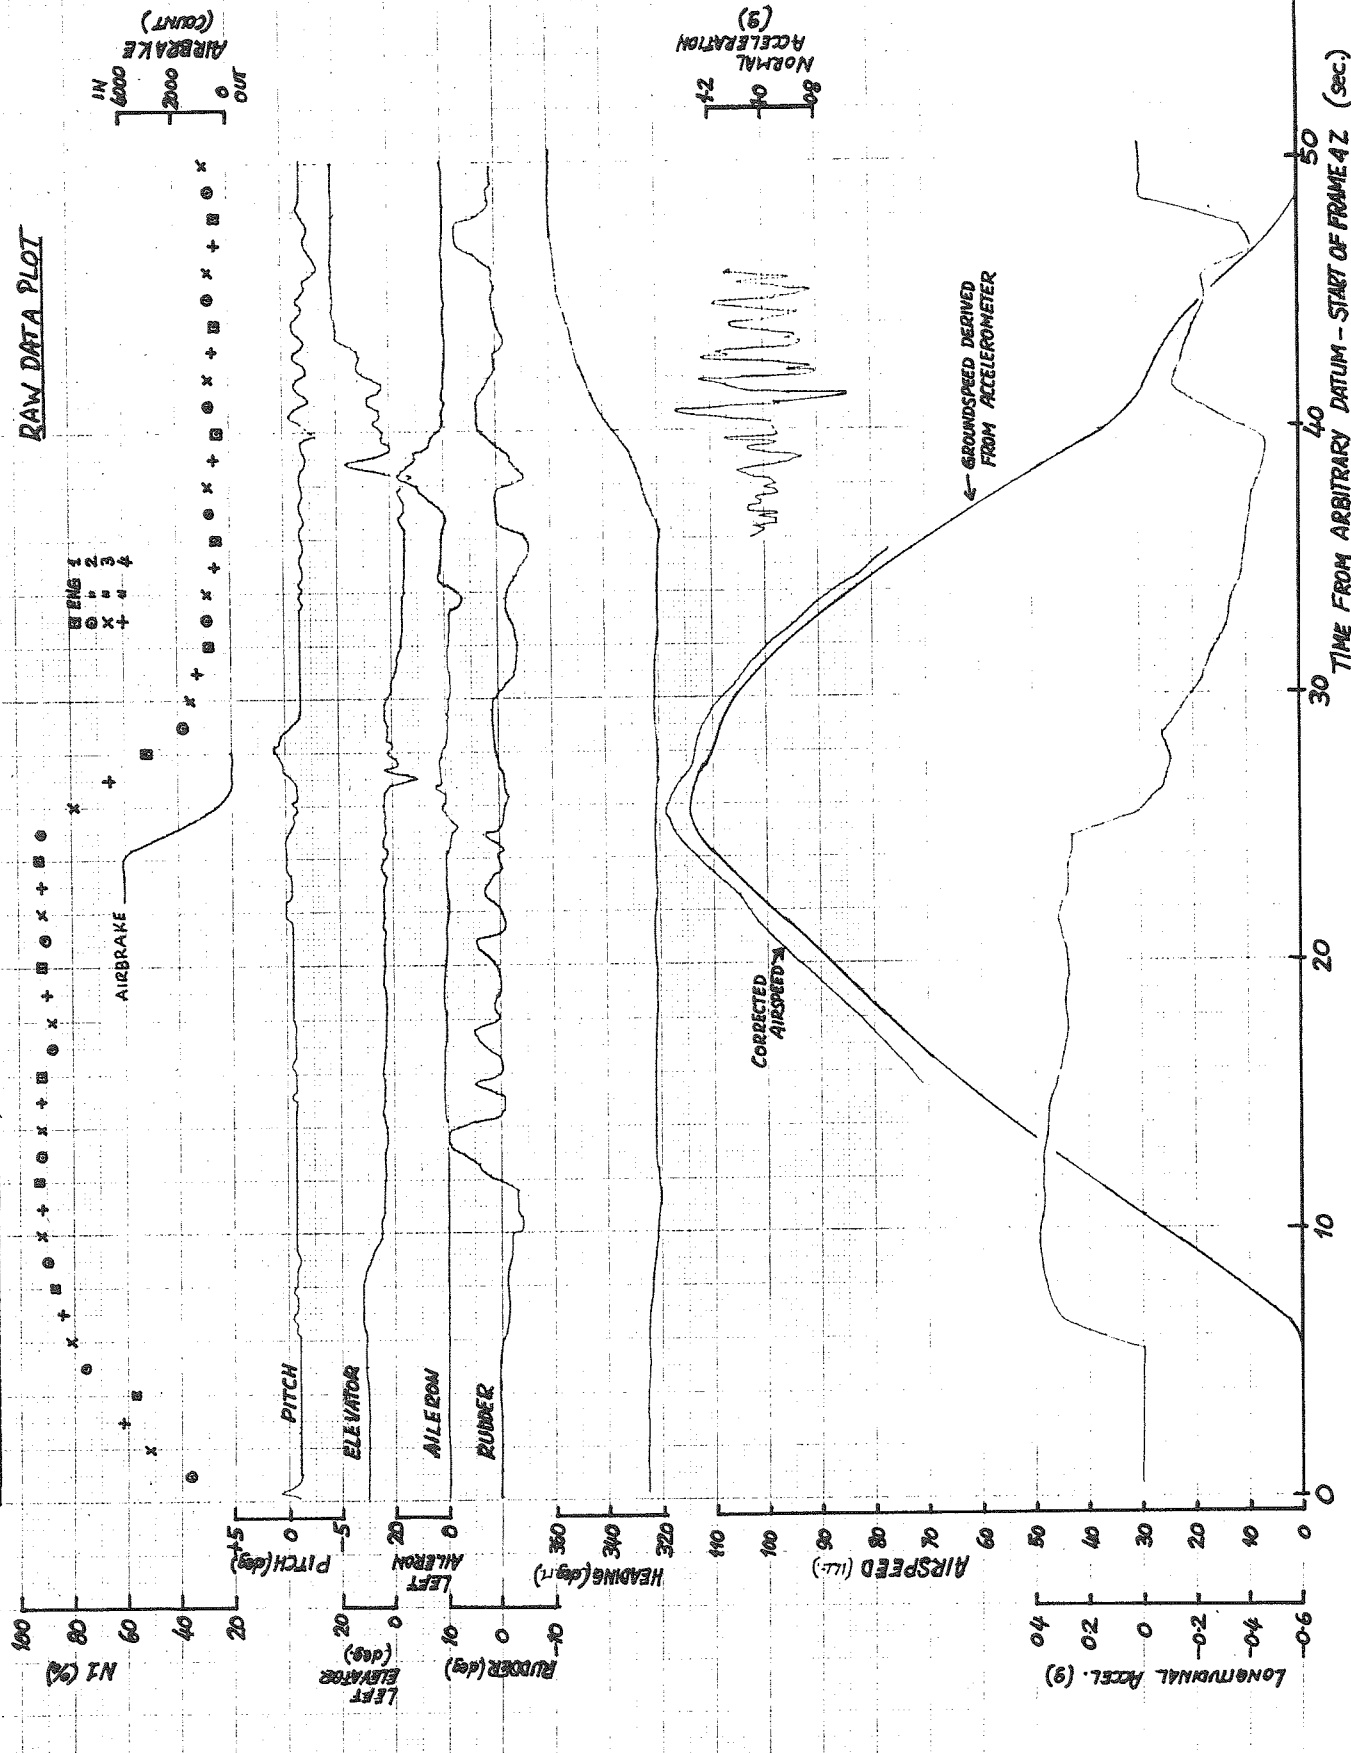
RAW DATA PLOT

Folgende Daten sind den DFDR-Aufzeichnungen entnommen (Beilage):

- Höhenrudertrimmung $2,48^\circ$ (laut load/trim sheet $2,8^\circ$)
- Linkes Höhenruder
 - In Startstellung $1,5^\circ$
 - nach ca 6 Sekunden Startrollstrecke ca 3°
- Die Airbrakes wurden etwa 1 Sekunde vor der N_1 -Reduktion im Bereich von V_2 (112 kt) ausgefahren.
- Maximal erreichte Geschwindigkeit 118 kt.
- Die Spoiler waren in der Verzögerungsphase nicht ausgefahren.
