Schlussbericht der Eidgenössischen Flugunfall-Untersuchungskommission

des Segelflugzeuges Pilatus B4-PC11 HB-1118

vom 20. Oktober 1984 bei Buttwil AG

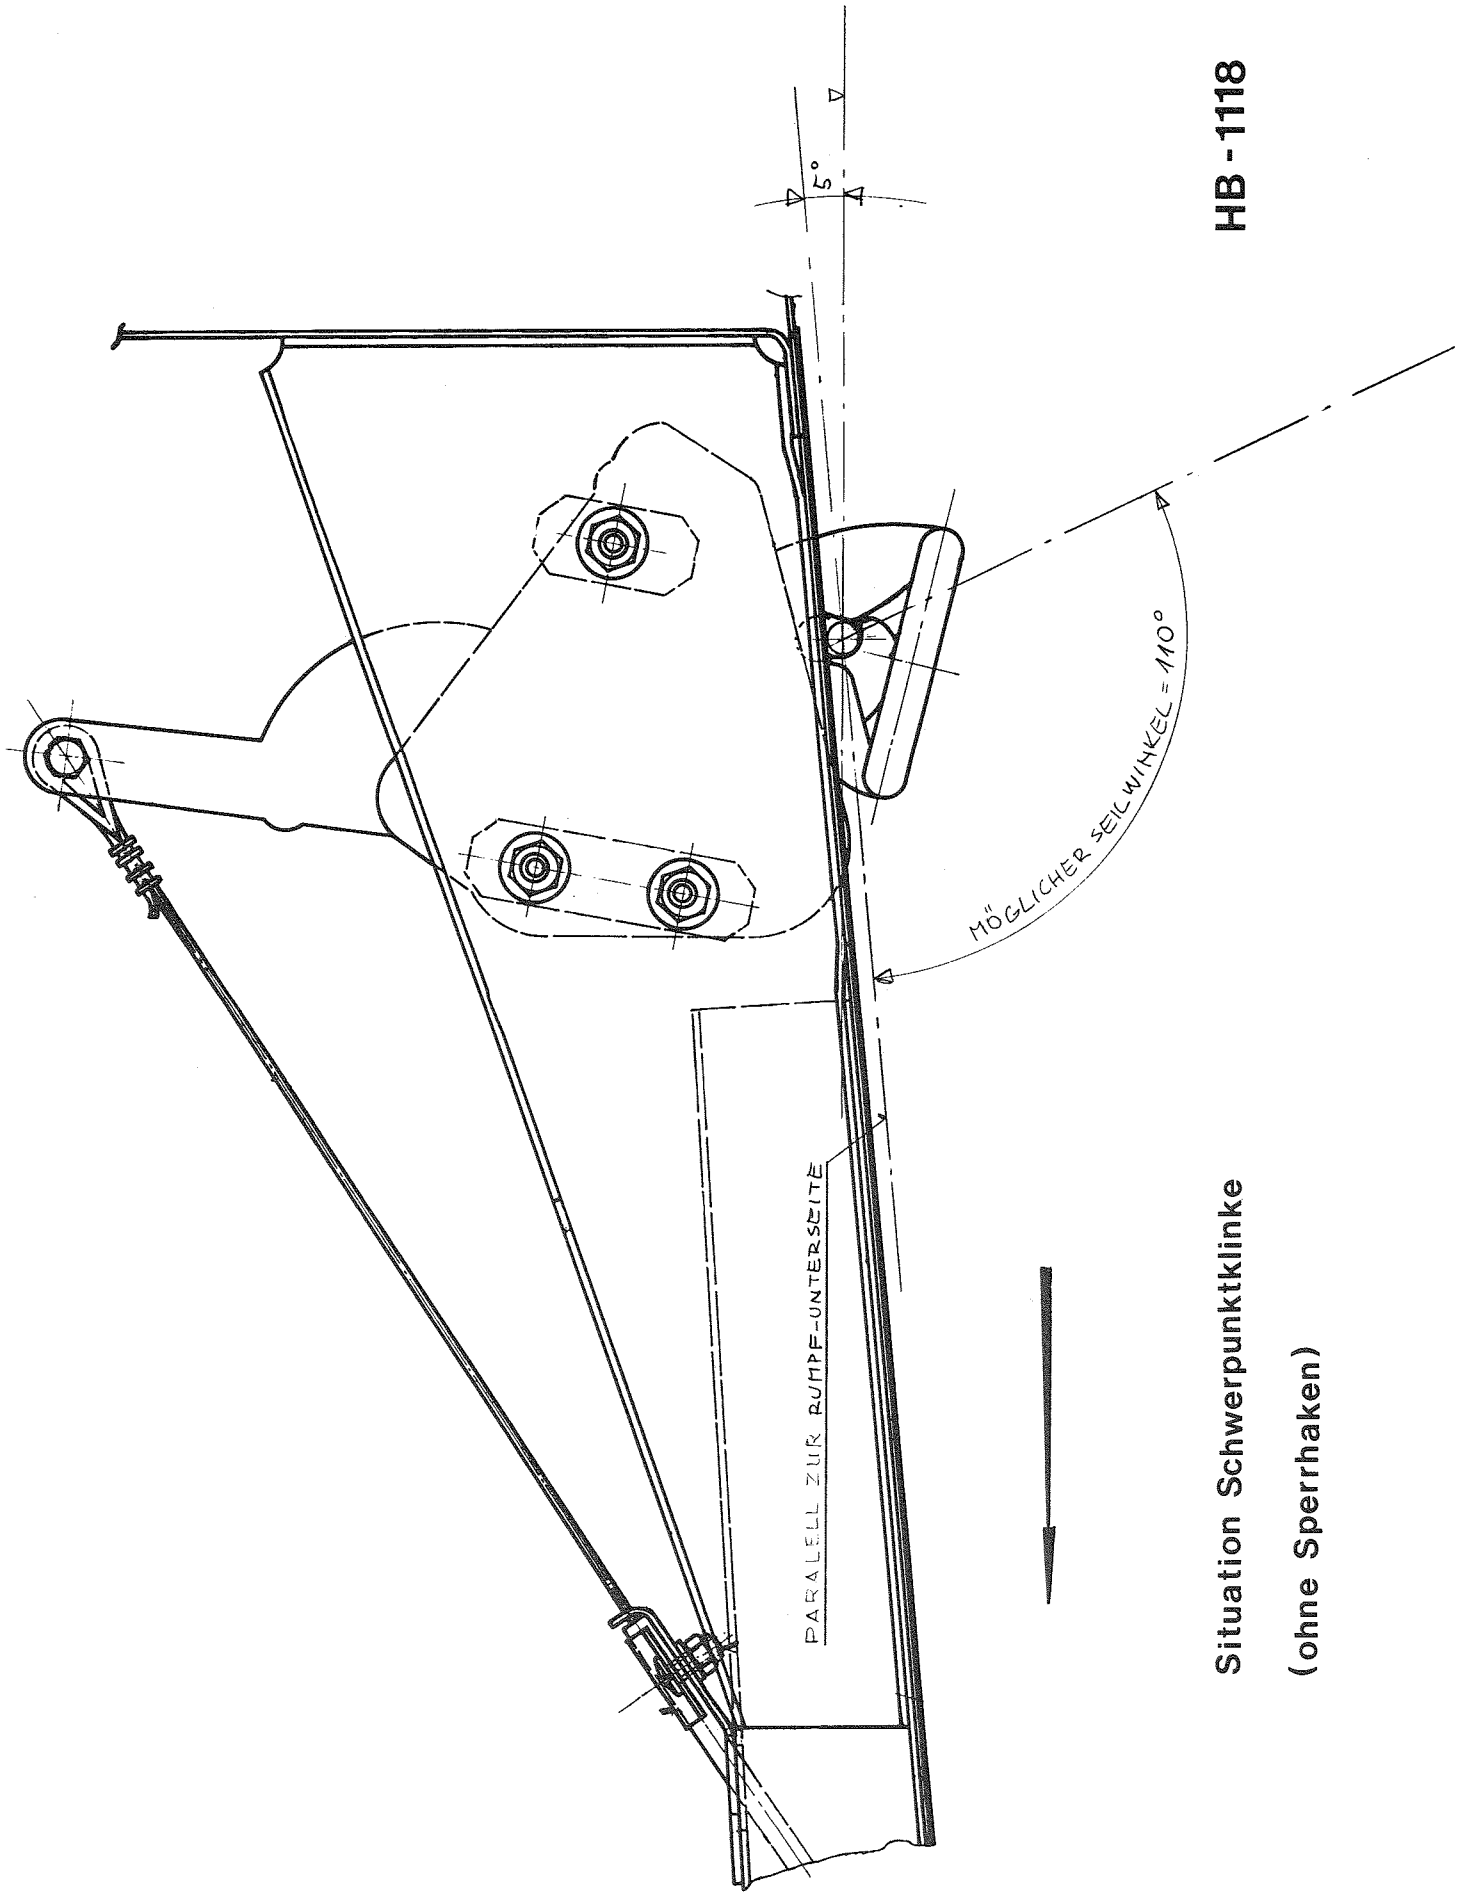
HB - 1118

- Die Segelfliegerin war sowohl formell wie materiell berechtigt, den geplanten Flug durchzuführen.
- Das Segelflugzeug war zum Verkehr zugelassen. Das Unfallmuster war mit einer Schwerpunkt-Schleppklinke Tost Kombi Europa 73 G (Pilatus Parts. Nr. 959.41.11.103), die unter dem Rumpf unmittelbar vor dem Laufrad angebracht ist, ausgerüstet (Beilage).

Dieser vom Hersteller angebotene aber nicht zwingend vorgeschriebene Sperrhaken war beim Unfallflug nicht eingebaut.

Beim ersten Einweisungsflug mit dem Unfallbaumuster wurde die Segelfliegerin unmittelbar nach dem Start mit einer Windsituation konfrontiert, die sie nicht zu meistern vermochte und die dazu führte, dass zwischen dem Schleppflugzeug und dem Segelflugzeug ein Seildurchhang entstand, der genügend war, um die Auslöseautomatik der Schwerpunkt-Schleppklinke ansprechen zu lassen.

Situation Schwerpunktklinke
(ohne Sperrhaken)

Die Eidgenössische Flugunfall-Untersuchungskommission beantragt, zu prüfen, ob für Flugzeugschlepp die Bugklinke an Segelflugzeugen wieder vorgeschrieben werden soll oder ob andere geeignete Massnahmen ein unbeabsichtigtes Ausklinken des Seils im Flugzeugschlepp verhindern können.
