Schlussbericht der Eidgenössischen Flugunfall-Untersuchungskommission

über den Unfall

des Flugzeuges Bücker 131/APM150 HB-UUL
vom 28. Juni 1985 auf dem Flughafen Grenchen

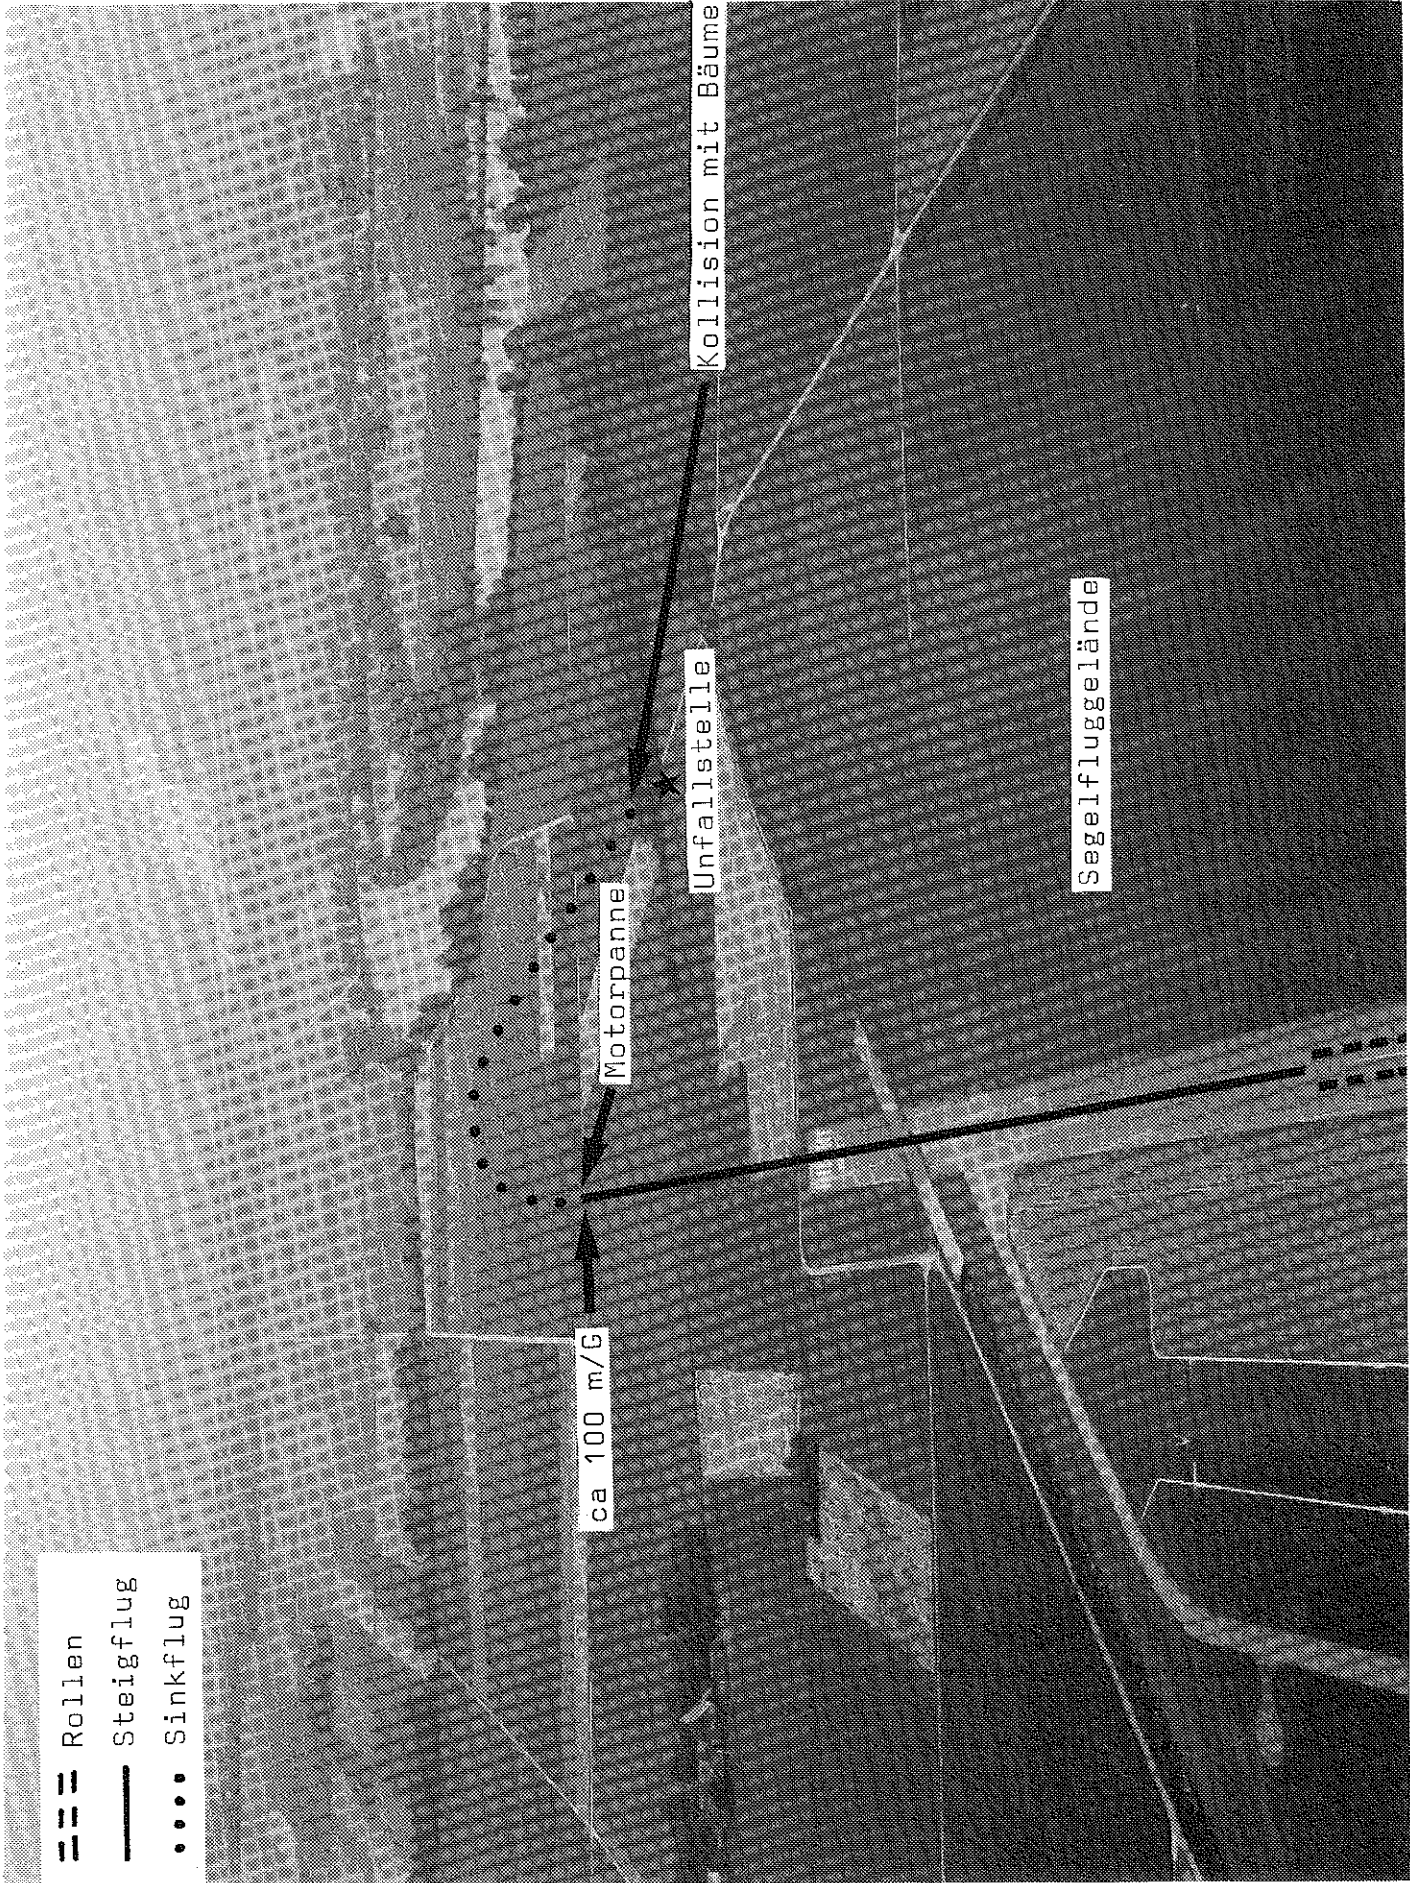
Ca 10-15 Sekunden nach dem Abheben stellte der Motor unvermittelt und ohne Vorwarnung ab. Nach Angabe des Schülers schob der Fluglehrer den Gashebel ohne Erfolg hin und her. Gleichzeitig drückte er die Nase des Flugzeuges nach unten und leitete eine Umkehrkurve nach rechts ein. Nach Beendigung der Umkehrkurve kollidierte das Flugzeug mit einem Baum der quer zur Anflugrichtung verlaufenden Baumreihe im "Riedergraben" und stürzte auf den Boden.

Die Unfallstelle liegt ca 210 m nach dem Pistenende 07 (Hartbelag) und ca 165 m südlich der Pistenachse.

- == Rollen
- Steigflug
- Sinkflug

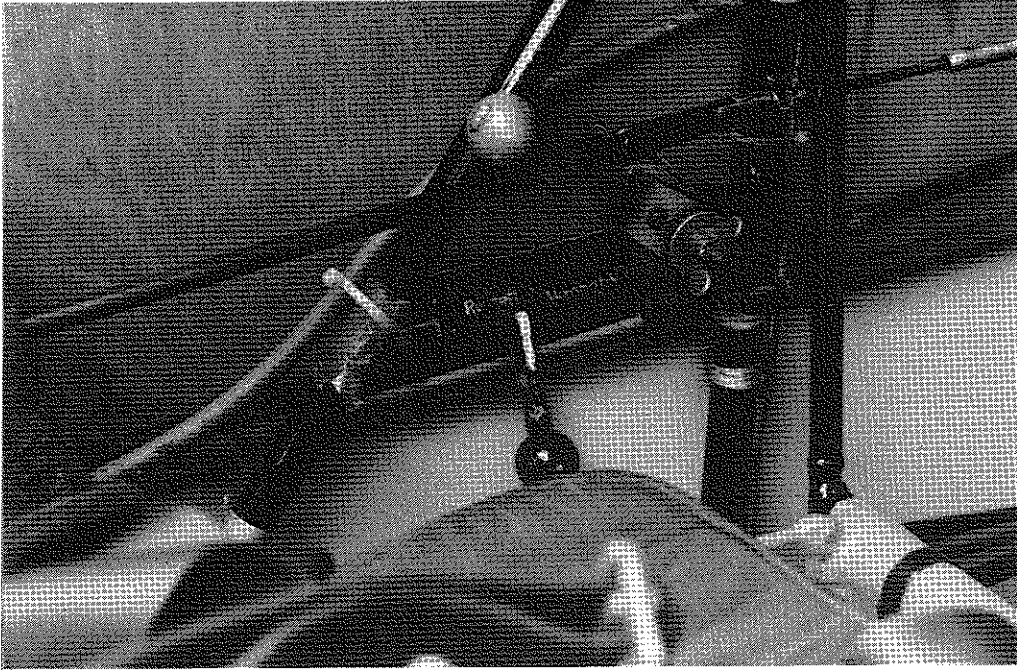
Vorderer Sitz

- Nach dem Unfall stand der Kraftstoffhahn (Anzeige neben Motor) auf "zu". Der Kraftstoffbetätigungshebel im hinteren Sitz stand auf "Reiseflug", im vorderen Sitz waren wegen der starken Zerstörung keine Feststellungen mehr möglich. Das Uebertragungsgestänge zum Betätigen des Kraftstoffhahns war durch den Aufschlag stark deformiert.

2. Die Benzinhahnanzeige am Motor stand nach dem Unfall auf der Stellung "zu"; der Benzinhahnbetätigungshebel des hinteren Sitzes auf Stellung "Reiseflug". Wegen der Deformation des Uebertragungsgestänges können sich die abgelesenen Stellungen durchaus beim Aufprall oder bei der Bergung der Piloten eingestellt haben.

Anordnung Kraftstoffhahn Bucker APM 131
