# **Rapport final de la Commission fédérale d'enquête sur les accidents d'aviation**

**concernant l'accident**

de l'avion CAP 10B HB-SAT  
survenu le 1er septembre 1985  
près du Brassus VD

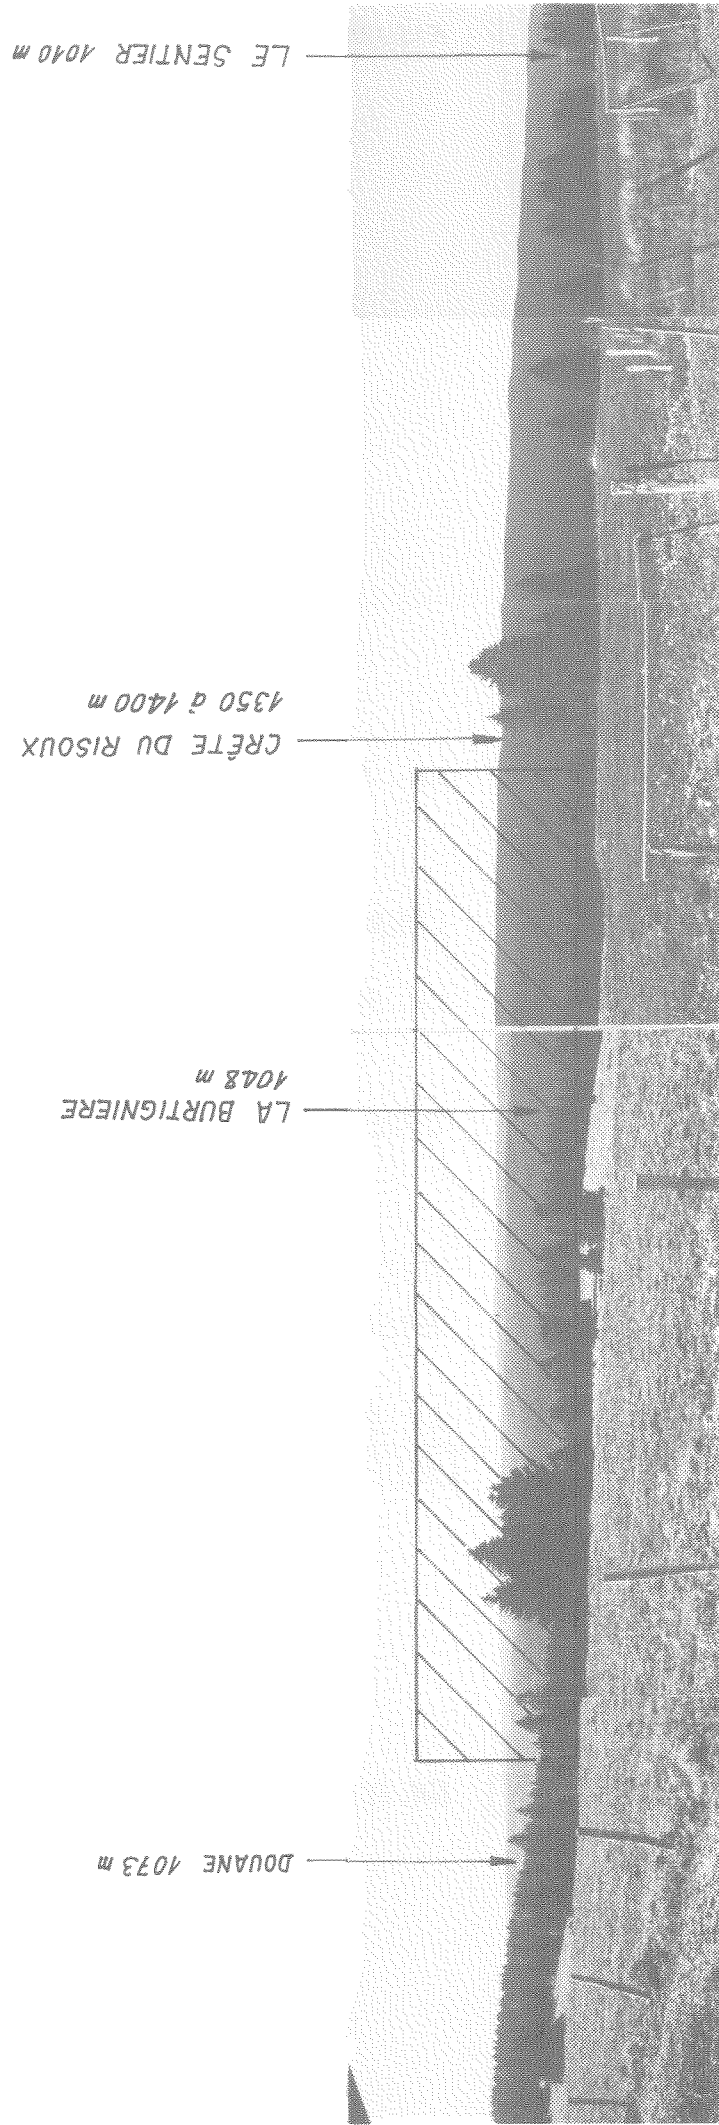
"J'ai vu l'avion évoluer avant l'accident. Le haut des figures ne dépassait que de peu la crête du Risoux. Au bas des figures, je ne le voyais plus. Mon employé étranger, qui parle mal le français, dit qu'il l'a vu faire une boucle; au sommet de celle-ci, l'avion est parti en vrille et a disparu derrière la forêt." (Annexe)

ZONE DES EVOLUTIONS

OBSERVEES DU CHALET D'ALPAGE "LES GRANDS PLATS DE BISE"

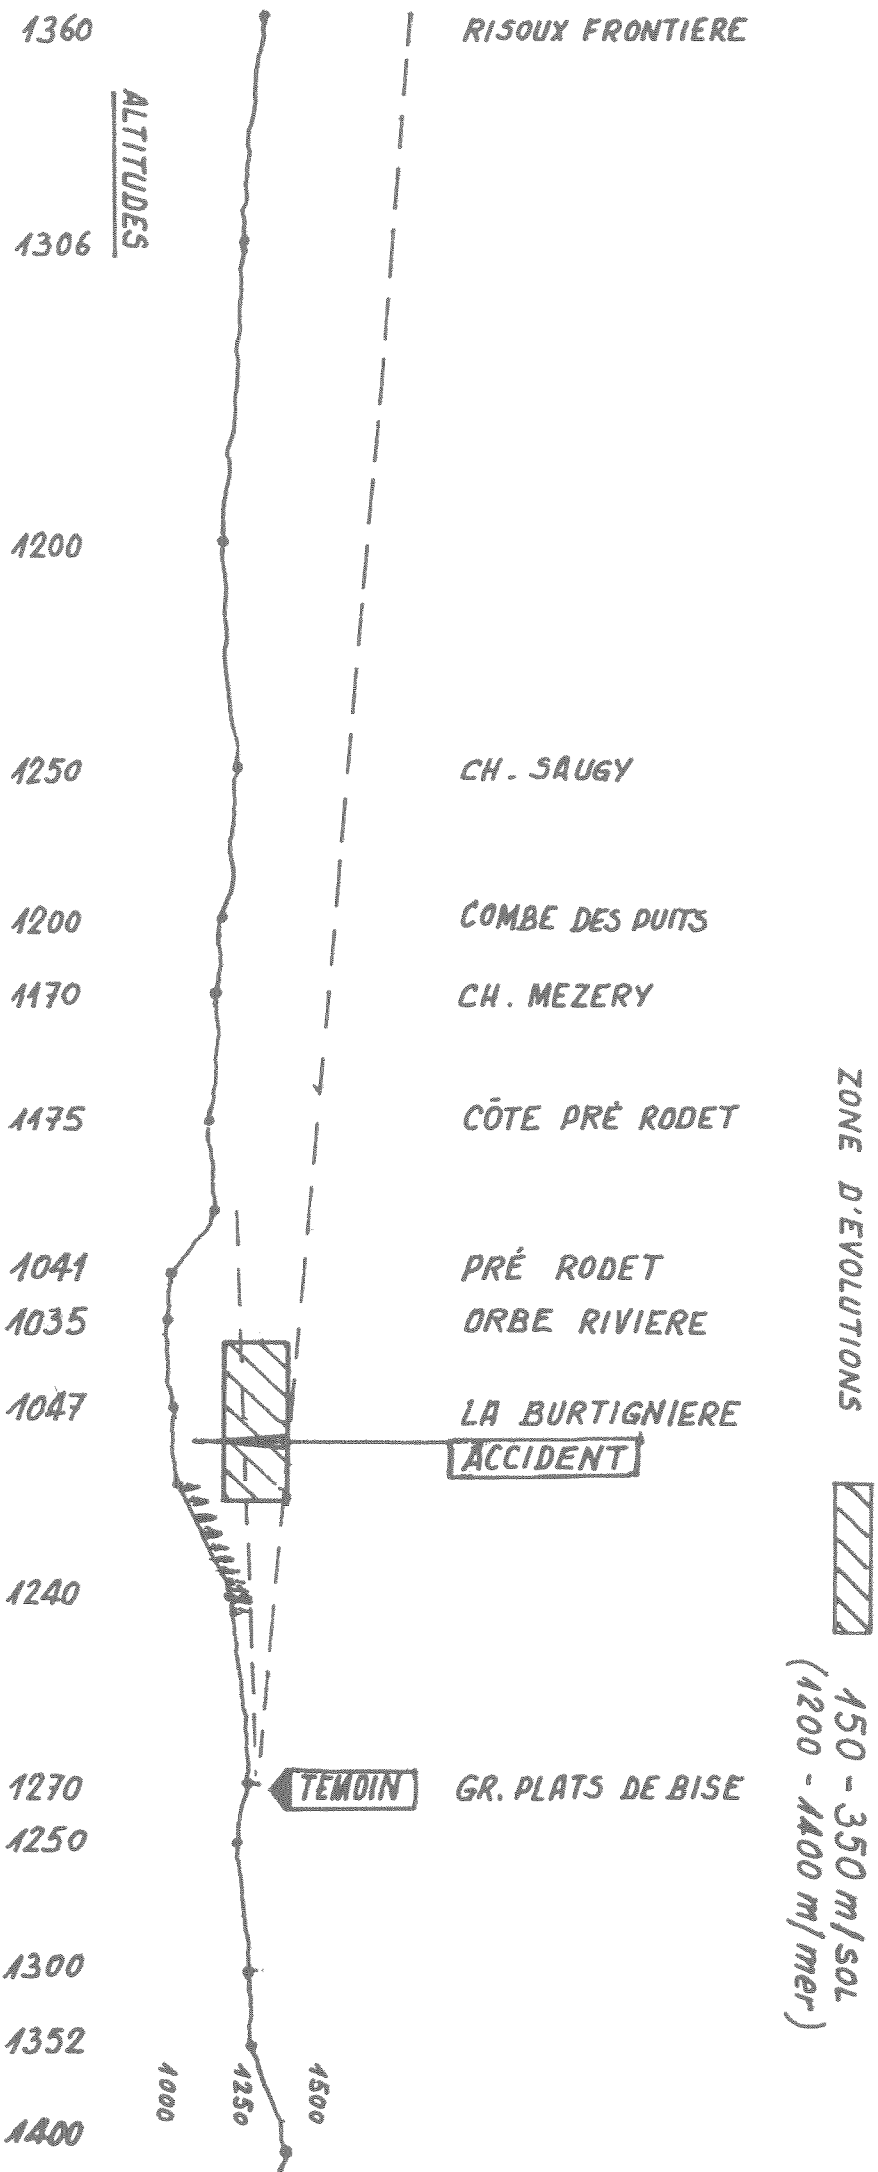
- 2.4 Les dépositions de témoins ont permis d'établir un profil de la vallée où il apparaît que les figures de voltige ont été exécutées à des hauteurs comprises entre 150 et 350 m/sol. Cette pratique reste inexpliquée, d'autant plus que le pilote, selon son instructeur, n'était pas téméraire.

PROFIL EN TRAVERS DE LA VALLEE DE JOUX ENTRE  
LE POINT 1360 (RISOUX-FRONTIERE) ET LES GRANDS PLATS DE BISE (TEMOIN 3)  
ECHELLE 1:25 000
