# Schlussbericht der Eidgenössischen Flugunfall-Untersuchungskommission

des Segelflugzeuges Glasflügel (Mosquito) D-8830

vom 11. Juli 1985

am Südwesthang des Schafberges

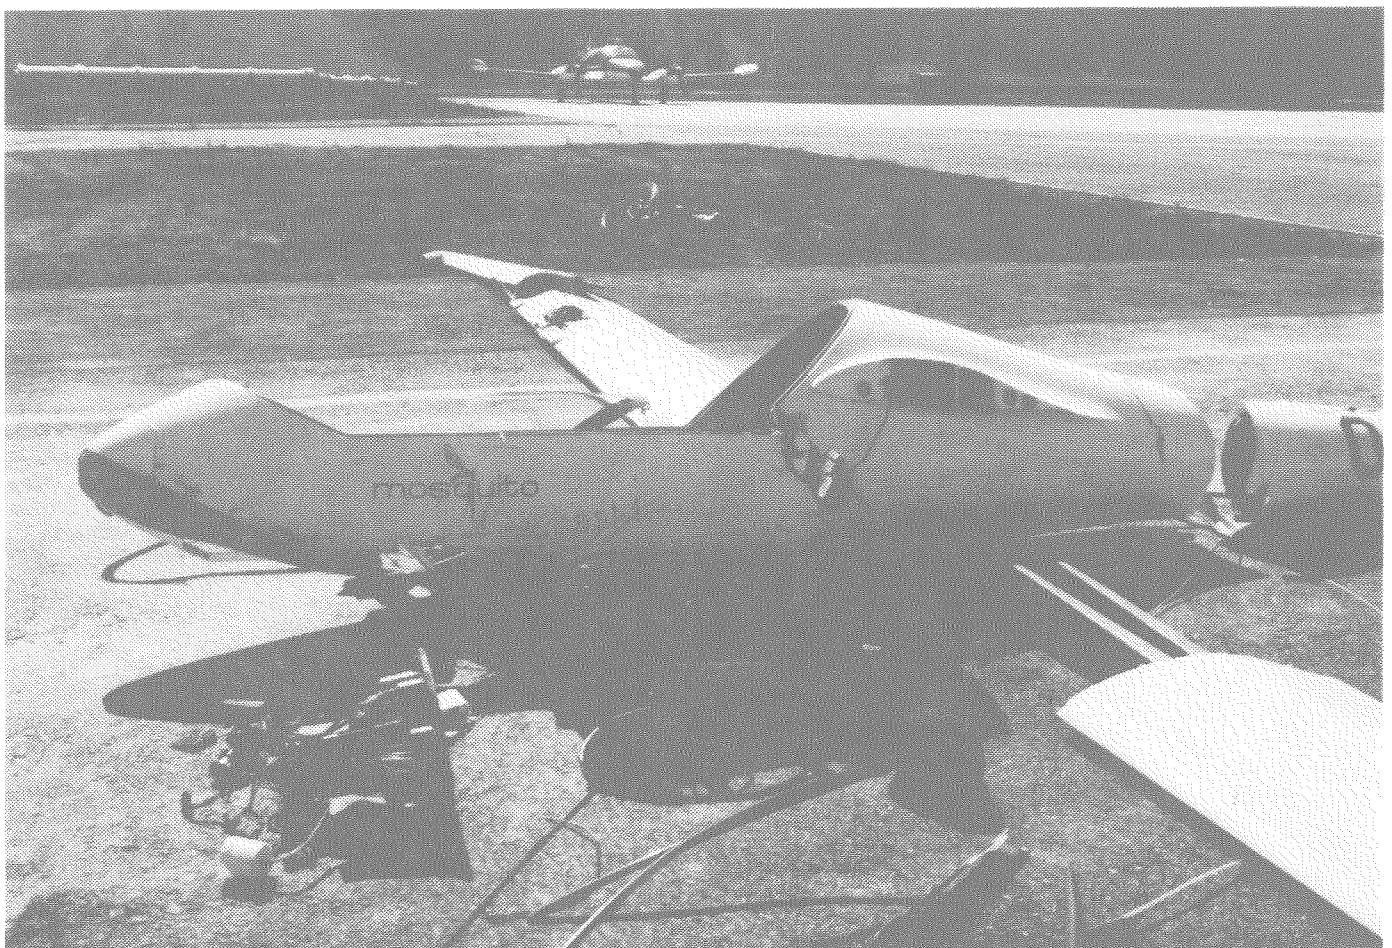
- Rechte Tragfläche mit stark beschädigter Vorderkante und eingeklemmtem Ast auf halber Spannweite,
- ca 2 m langes Rumpfrohrstück,
- ca 1 m langes Rumpfrohrstück,
- das T-Leitwerk mit abgerissenem Spornrad,
- die Cockpithaube und das Spornrad,
- das Instrumentenbrett,
- die vordere Rumpfhälfte mit geplatzter Cockpitschale jedoch ohne wesentliche Verformung,
- die praktisch unbeschädigte linke Fläche.

Die Ausdehnung des Trümmerfeldes betrug bis zur vorderen Rumpfhälfte rund 80 m, bis zur linken Fläche rund 200 m.

Auslegeordnung der Trümmer des Segelflugzeuges D-8830
