Schlussbericht der Eidgenössischen Flugunfall-Untersuchungskommission

des Flugzeuges Pilatus-Porter PC-6/B2-H2 HB-FIP

vom 4. Dezember 1985

in Al Furt/Süd Yemen

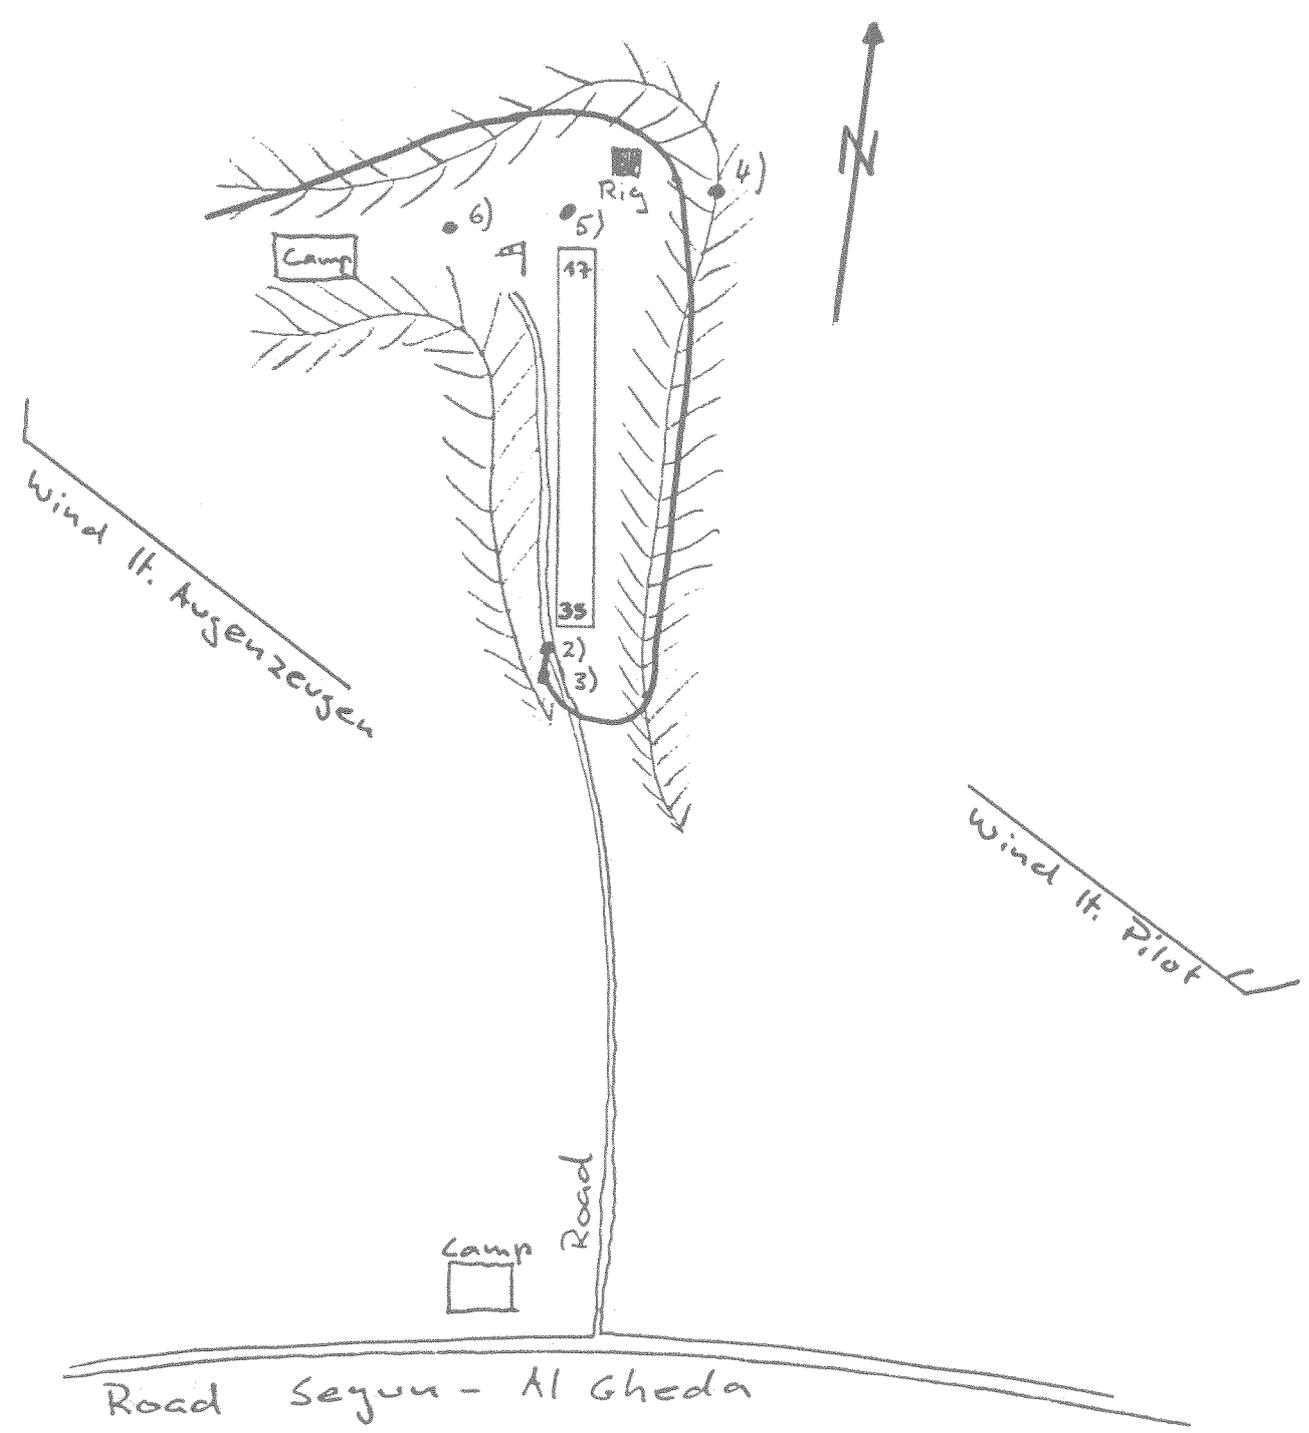
Situation Rig Bahia Al Furt

Strip: 400 m / 18 m, gravel, hard sand
Elevation: 2400 ft

- 1) Beobachteter Flugweg
- 2) Endlage Wrack
- 3) Erster Aufschlag
- 4) Mr. A (beobachtet den ganzen Flugweg)
- 5) Mr. D (beobachtet den Flugweg bis kurz vor Aufschlag)
- 6) Mr. G (beobachtet den Flugweg bis kurz vor Aufschlag)
