# Rapport final de la Commission fédérale d'enquête sur les accidents d'aviation

de l'hélicoptère Bell 206B HB-XNY

survenu le 27 juin 1985

à Fionnay/VS

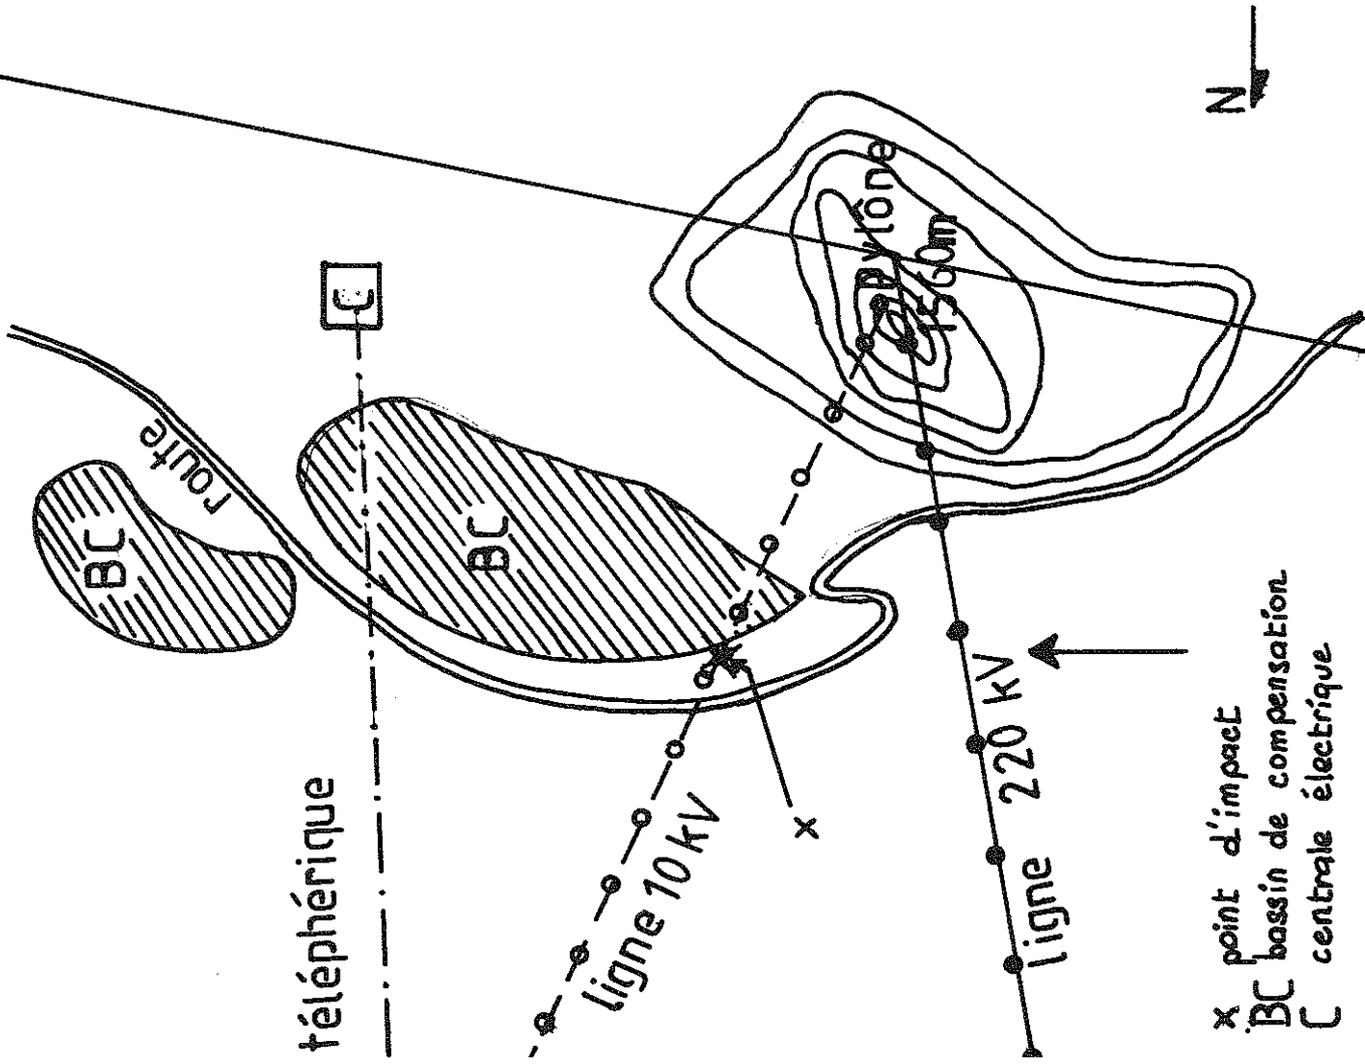
coupe transversale

1.12.1 En arrivant dans le resserrement de Fionnay, l'hélicoptère a tout d'abord survolé, à une hauteur estimée à 60 m, deux lignes à haute tension balisées qui traversent la vallée. Environ 140 m plus loin, il heurtait le câble inférieur d'une autre ligne à haute tension également balisée. La collision s'est produite à 109 m au-dessus du sol.

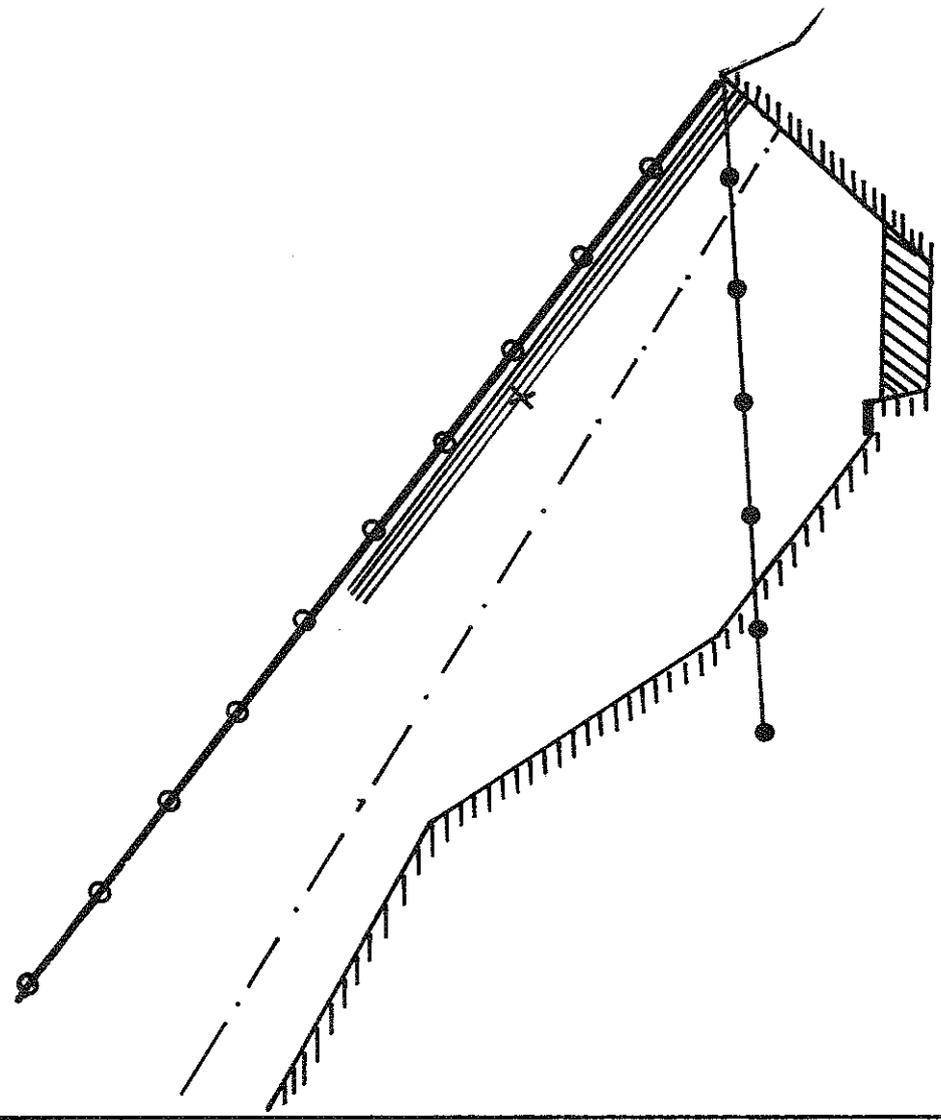
X point d'impact  
 BC bassin de compensation  
 C centrale électrique
