Gutachten und Vorschläge

über den Unfall

des Segelflugzeuges SZD-41A HB-1383

vom 25. Juli 1985 Gemeinde Kolsass/Tirol

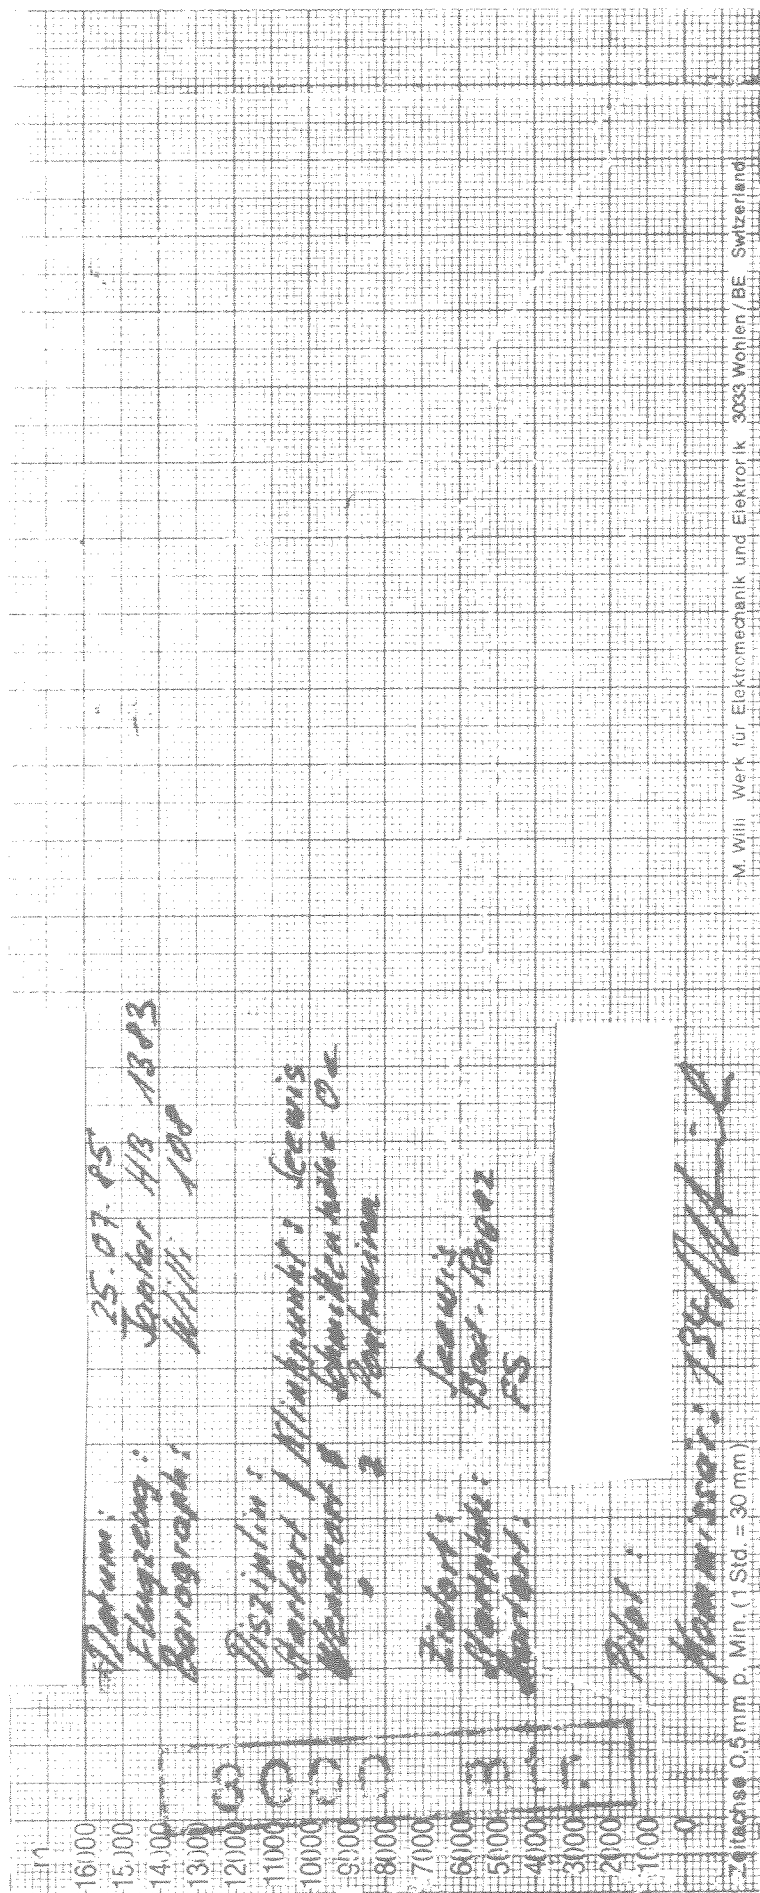
Nach dem Ausklinken fotografierte er den Abflugplatz bzw. die Ortschaft Seewis. Das Barogramm bestätigt, daß er im weiteren Flugverlauf stets eine ausreichende Flughöhe innehatte. 2400 m NN wurden nie unterschritten. In den meisten Fällen wurde beim Höhengewinn eine Flughöhe von 3.200 m erreicht. Aus dem Barogramm ist ferner zu ersehen, daß dieser Ablauf bis ca. 15.00 Uhr beibehalten werden konnte.

Zu diesem Zeitpunkt hatte <sup>der</sup> Pilot eine Höhe von etwa 3.000 m NN. Danach befand sich das Segelflugzeug in einem stetig sinkenden Gleitflug bis 15.20 Uhr, ehe es ihm gelang, diesen ständigen Höhenverlust bei drei kleineren und nicht sehr kräftigen Aufwindfeldern etwas zu verzögern. Bald danach ist jedoch ein weiterer ständiger Höhenverlust eingetreten, der bis unmittelbar vor dem Absturz anhielt. In den letzten 20 Minuten vor dem Absturz dürfte das Flugzeug mit einem durchschnittlichen Sinken von 1 - 2 m/Sek. geflogen worden sein.

Startort: Bad Ragaz Seehöhe 493 NN

Absturzstelle Kolsass 562 NN
