# Schlussbericht der Eidgenössischen Flugunfall-Untersuchungskommission

des Flugzeuges Piper PA-28-140 HB-PAP

vom 9. August 1985

bei Meikirch

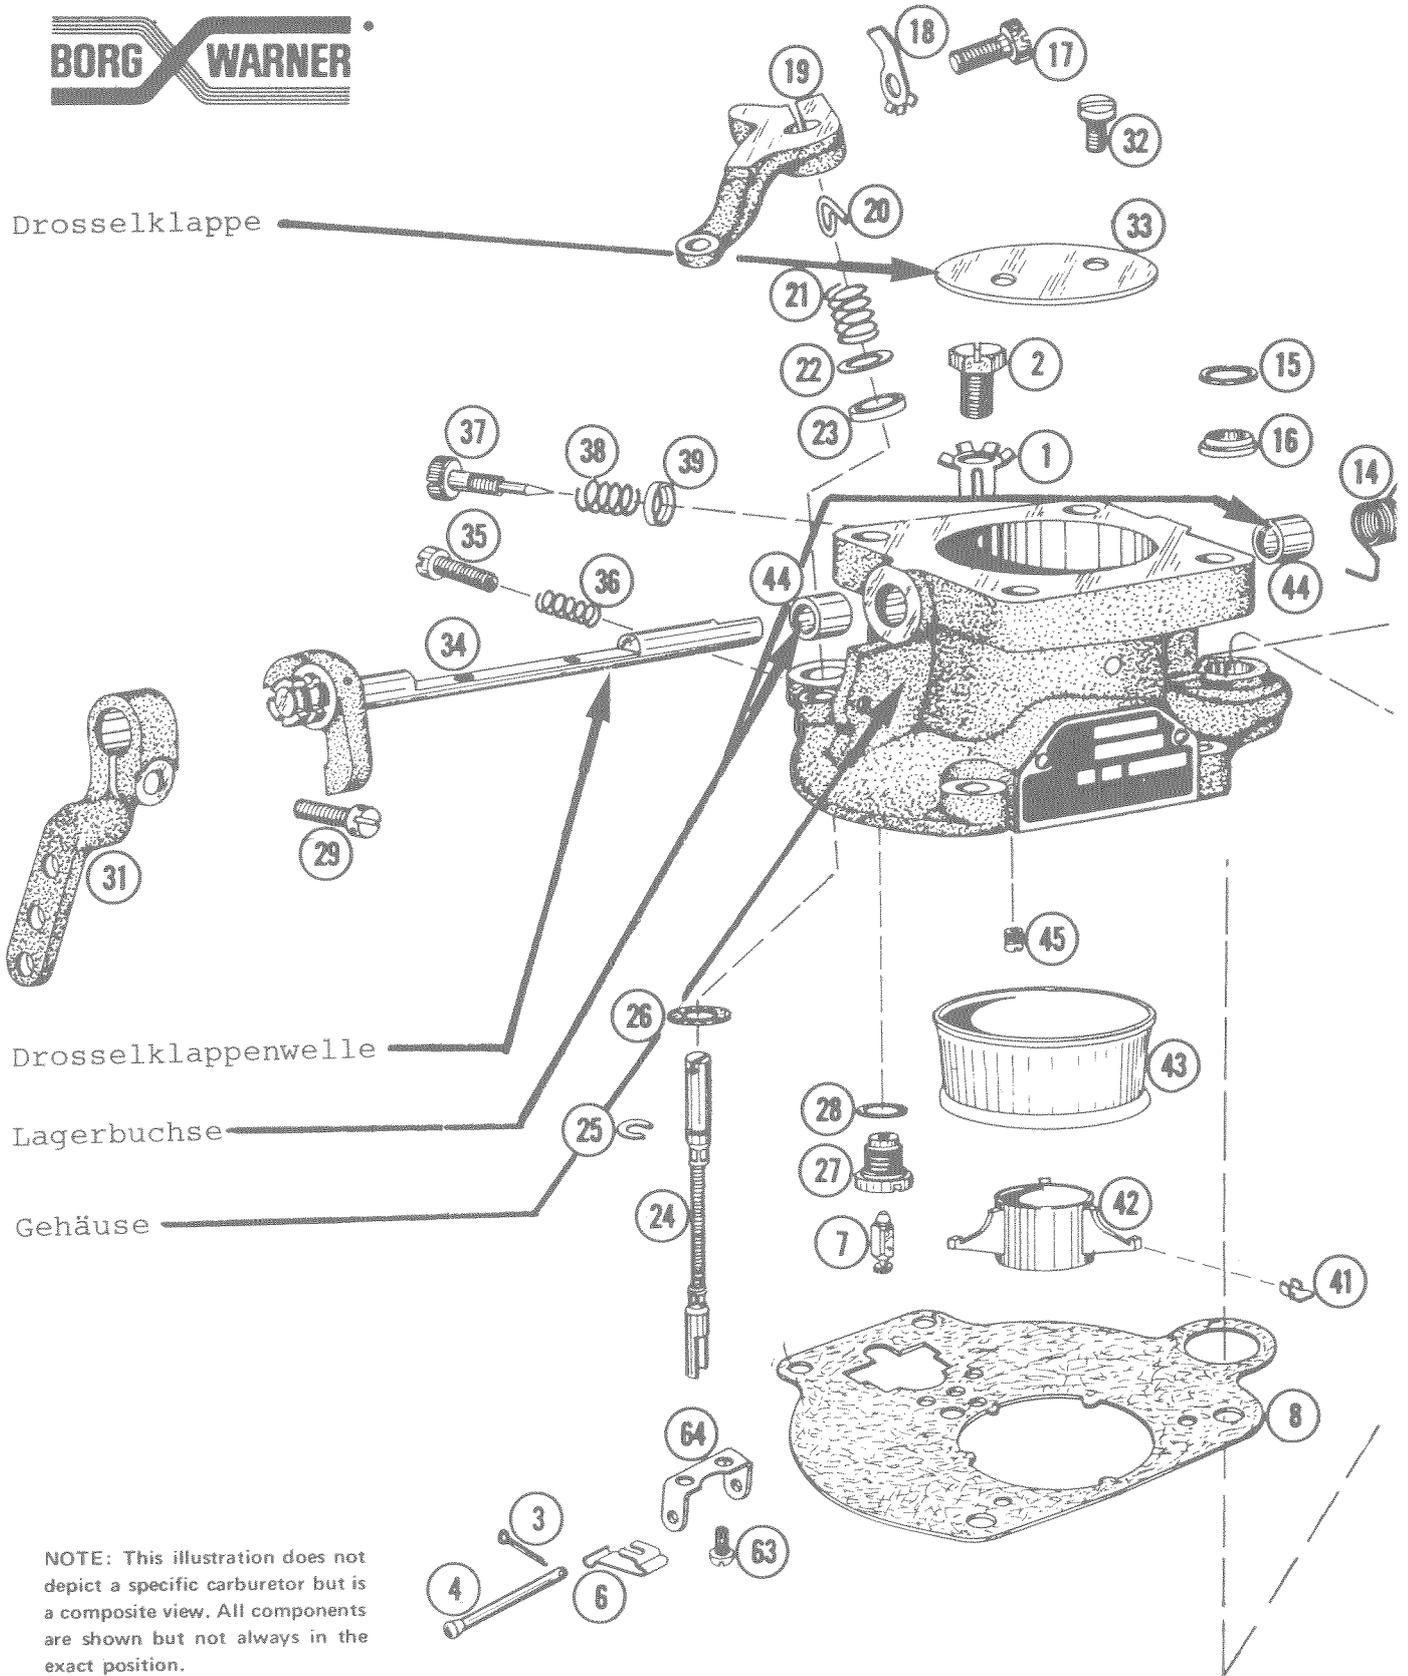
- Die Demontage des Vergasers nach dem Vorfall vom 6. März 1986 ergab jedoch folgende Befunde (siehe Beilage):
  - Ungünstige Werkstoffpaarung (Stahl auf Stahl) von Drosselklappenwelle und Lagerbuchsen;

- Starke Reibspuren an der Lagerung der Drosselklappenwelle, teilweise Versetzung um  $180^\circ$  (links/rechts), Klemmen bei den Buchsenkanten;
  - Einpressspuren am Gehäuse (Lagersitz beschädigt, Material aufgeschoben);

- ungünstige Wellenkonstruktion
- ungünstige Werkstoffpaarung (Stahl auf Stahl) bei der Lagerung der Drosselklappenwelle;
- die Verwendung von Baustahl für die Welle bewirkt ein ungünstigeres Verhältnis der Wärmedehnungskoeffizienten als bei der früheren Welle aus rostfreiem Stahl und führt zu einem stärkeren Bi-Metall-Effekt.
- die Verklebung der Verschraubung als zusätzliche Schraubensicherung trägt auch zur Verstärkung des Bi-Metall-Effektes bei.

Das Zusammenwirken der verschiedenen aufgeführten ungünstigen Faktoren kann zum Verbiegen der Drosselklappenwelle und - bei ungenügendem Spiel in den Lagerbuchsen - zum Verklemmen der Welle in ihrer Lagerung führen. Deshalb hat der Hersteller nach dem Einpressen der Lagerbuchsen deren Nachbearbeitung mit der Original-Festreibahle vorgeschrieben, damit das Einbauspiel gross genug ist, um dieses Verklemmen zu vermeiden.

Es ist jedoch festzuhalten, dass die vom Hersteller vorgeschriebene Prozedur zu einem derart grossen Einbau-Spiel führt, dass es nach der üblichen Praxis in der Mechanik von erfahrenen Berufsleuten als Ausschuss betrachtet wird. Die Mechaniker müssen deshalb unbedingt auf diese Besonderheit des betroffenen Vergasermusters aufmerksam gemacht werden, mit dem Hinweis auf das notwendige, unüblich grosse Spiel.

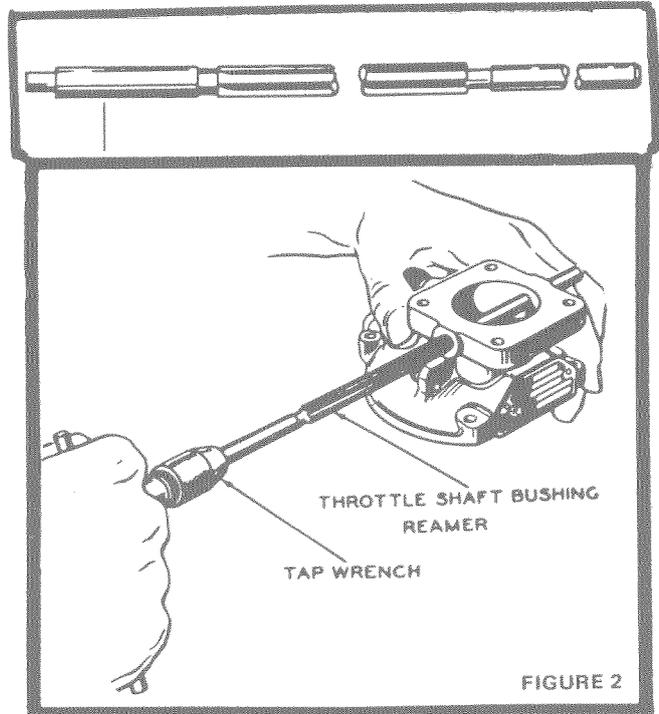
Die Bearbeitung der eingepressten Lagerbuchsen mit der vom Hersteller vorgeschriebenen Fest-Reibahle ergibt ein unüblich grosses Spiel.

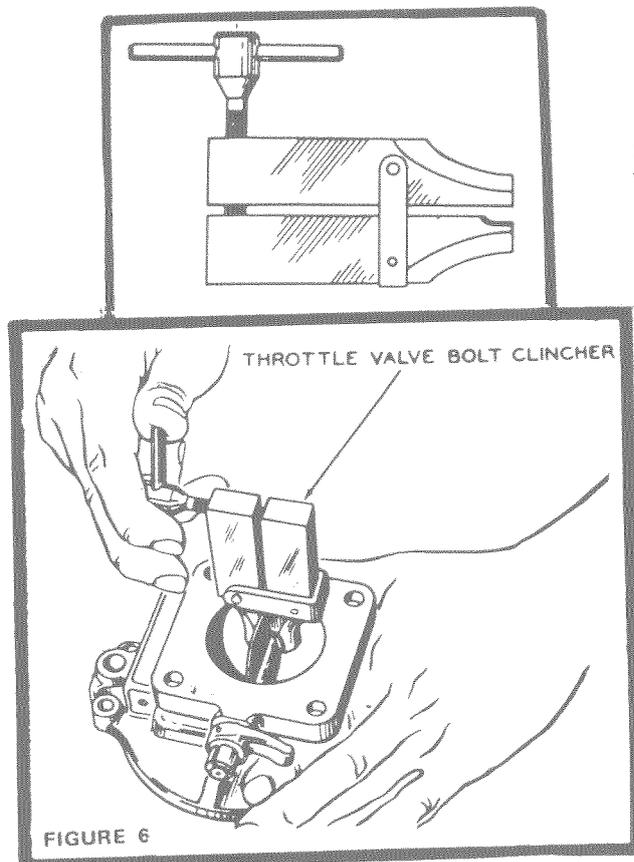
Schraubensicherungs-  
Vorrichtung

- Die Drosselklappen-Verschraubung auf der Welle war zusätzlich mit Klebstoff gesichert;
  - Die Ueberprüfung des Verhältnisses der thermischen Dehnungskoeffizienten zwischen den verwendeten Werkstoffen ergab:
