# Schlussbericht der Eidgenössischen Flugunfall-Untersuchungskommission

des Flugzeuges Piper PA-22-108 "Colt" HB-ORR

vom 16. August 1986

beim Flugfeld Dittingen

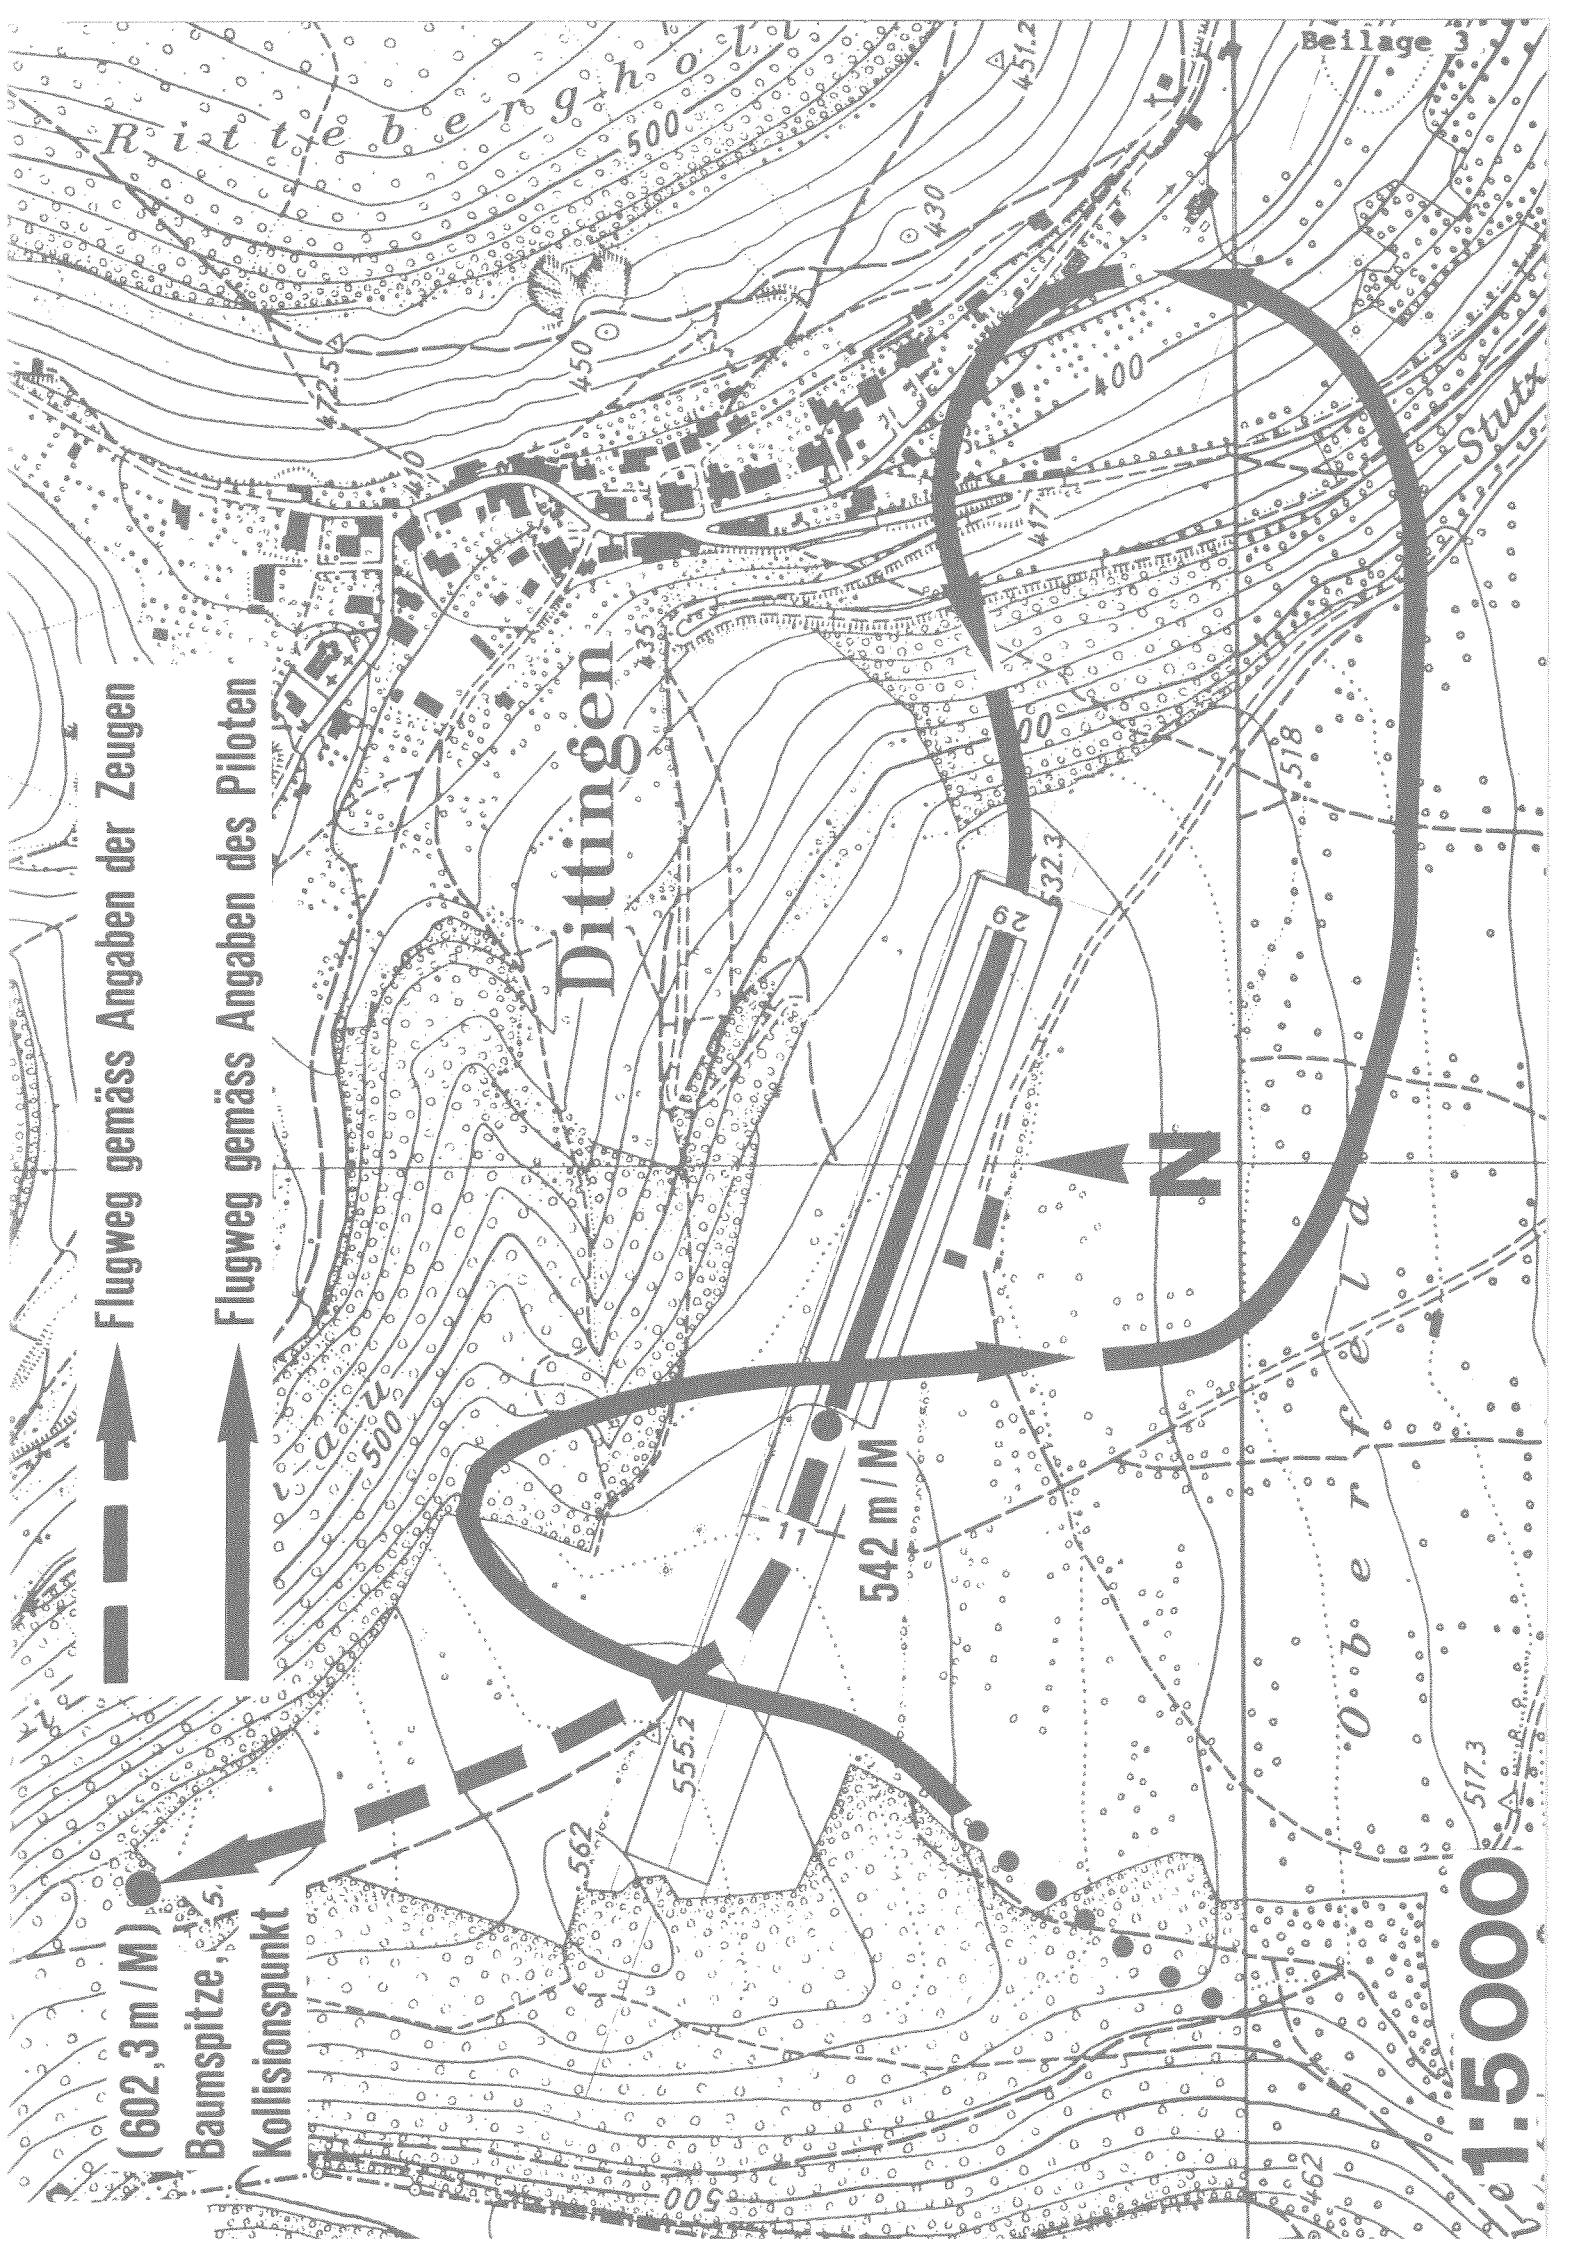
Beilage 3

- Der Kollisionspunkt (Baumwipfel) liegt 60.3 m über der Stelle auf der Piste, bei welcher der zweite Durchstart eingeleitet wurde. Die entsprechende Distanz (Luftlinie) beträgt rund 550 m; auf der vom Flugzeug geflogenen Kurve beträgt sie 600-650 m.
- Der Pilot gibt an, beim Durchstart, der zum Unfall führte, die Vergaservorwärmung gestossen zu haben. In der Unfallendelage war sie gestossen, der Leistungshebel auf Leerlauf (blockiert).
- Das Flugfeld Dittingen weist eine Graspiste 11/29 von 680 m Länge auf, wobei der Beginn der Piste 11 um 26 m höher liegt als der Beginn der Piste 29. Wegen dieser Neigung und wegen mangelnder Hindernisfreiheit verbietet das Betriebsreglement Anflug und Landung auf Piste 11 und Starts auf Piste 29 (Beilage 1).

Flugweg gemäss Angaben der Zeugen

Flugweg gemäss Angaben des Piloten

Kollisionspunkt
