# Rapport final de la Commission fédérale d'enquête sur les accidents d'aviation

de l'avion Morane MS 885 HB-EYG

survenu le 2 août 1986

à l'aéroport de Lausanne-La Blécherette

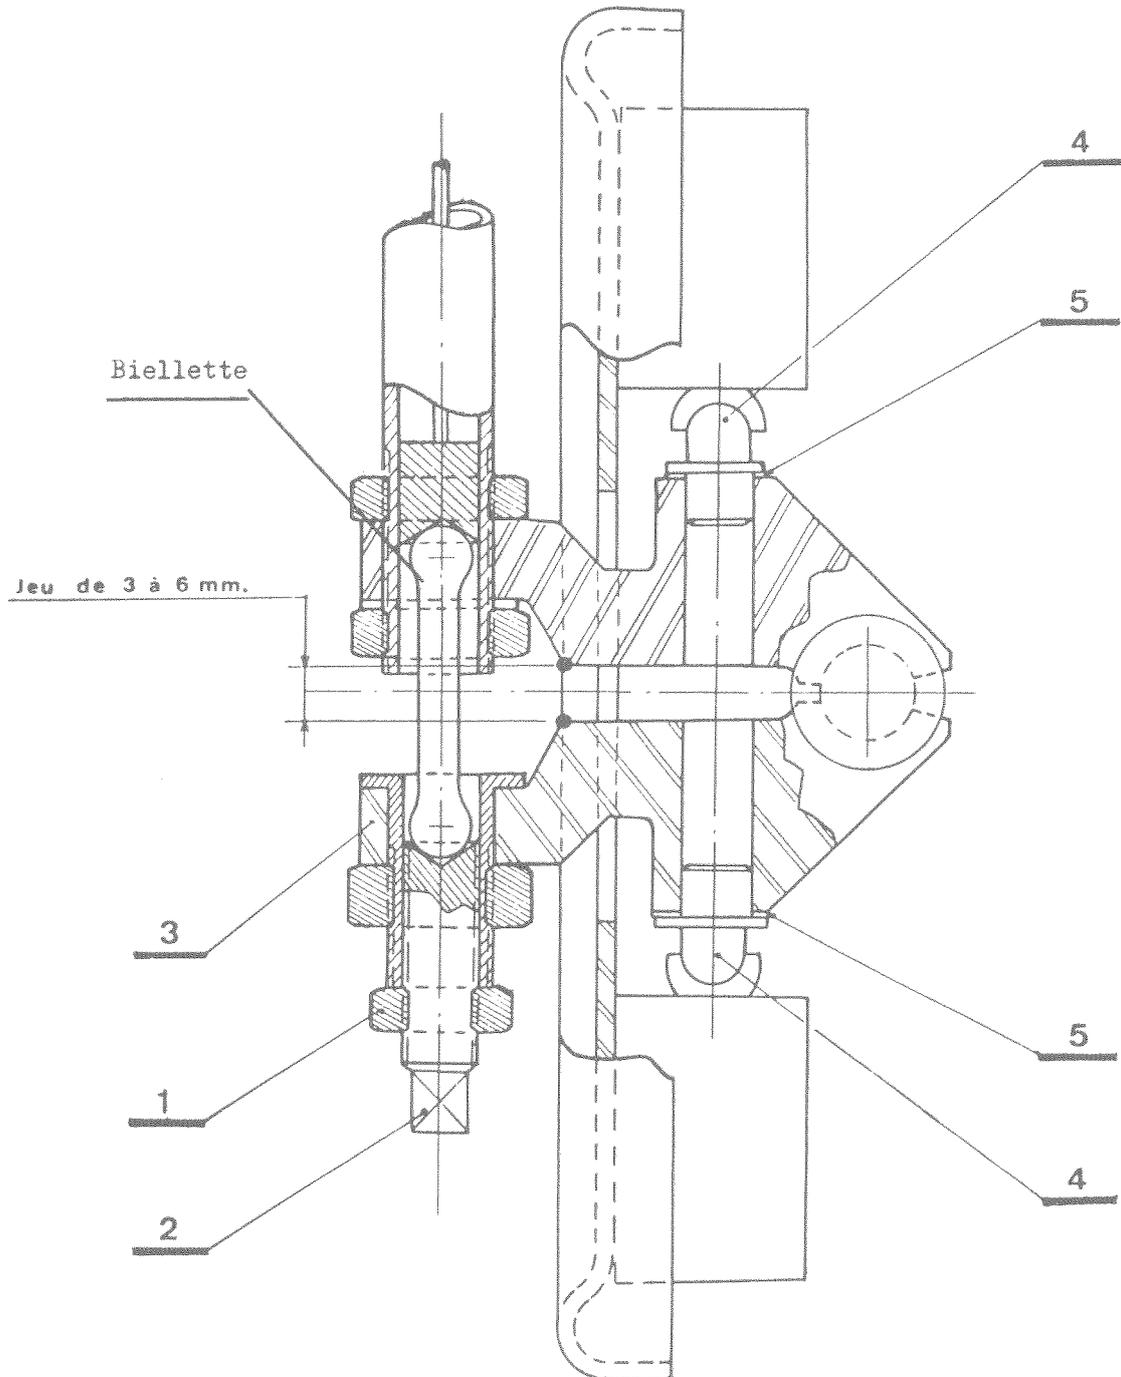
Annexe 1

Le type en cause est équipé de freins à commande mécanique. L'examen de ce système sur le HB-EYG a révélé que la biellette qui sert à écarter les mâchoires de frein sous la poussée du câble de commande (annexes) était sortie de son logement, de sorte que l'action exercée sur la pédale de frein ne pouvait plus être transmise au frein lui-même.

La pièce en cause et le logement où elle coulissait étaient usés, présentant un jeu trop important.
