# **Rapport final de la Commission fédérale d'enquête sur les accidents d'aviation**

du motoplaneur Grob G109B HB-2078

survenu le 12 août 1985

à l'aéroport de Sion

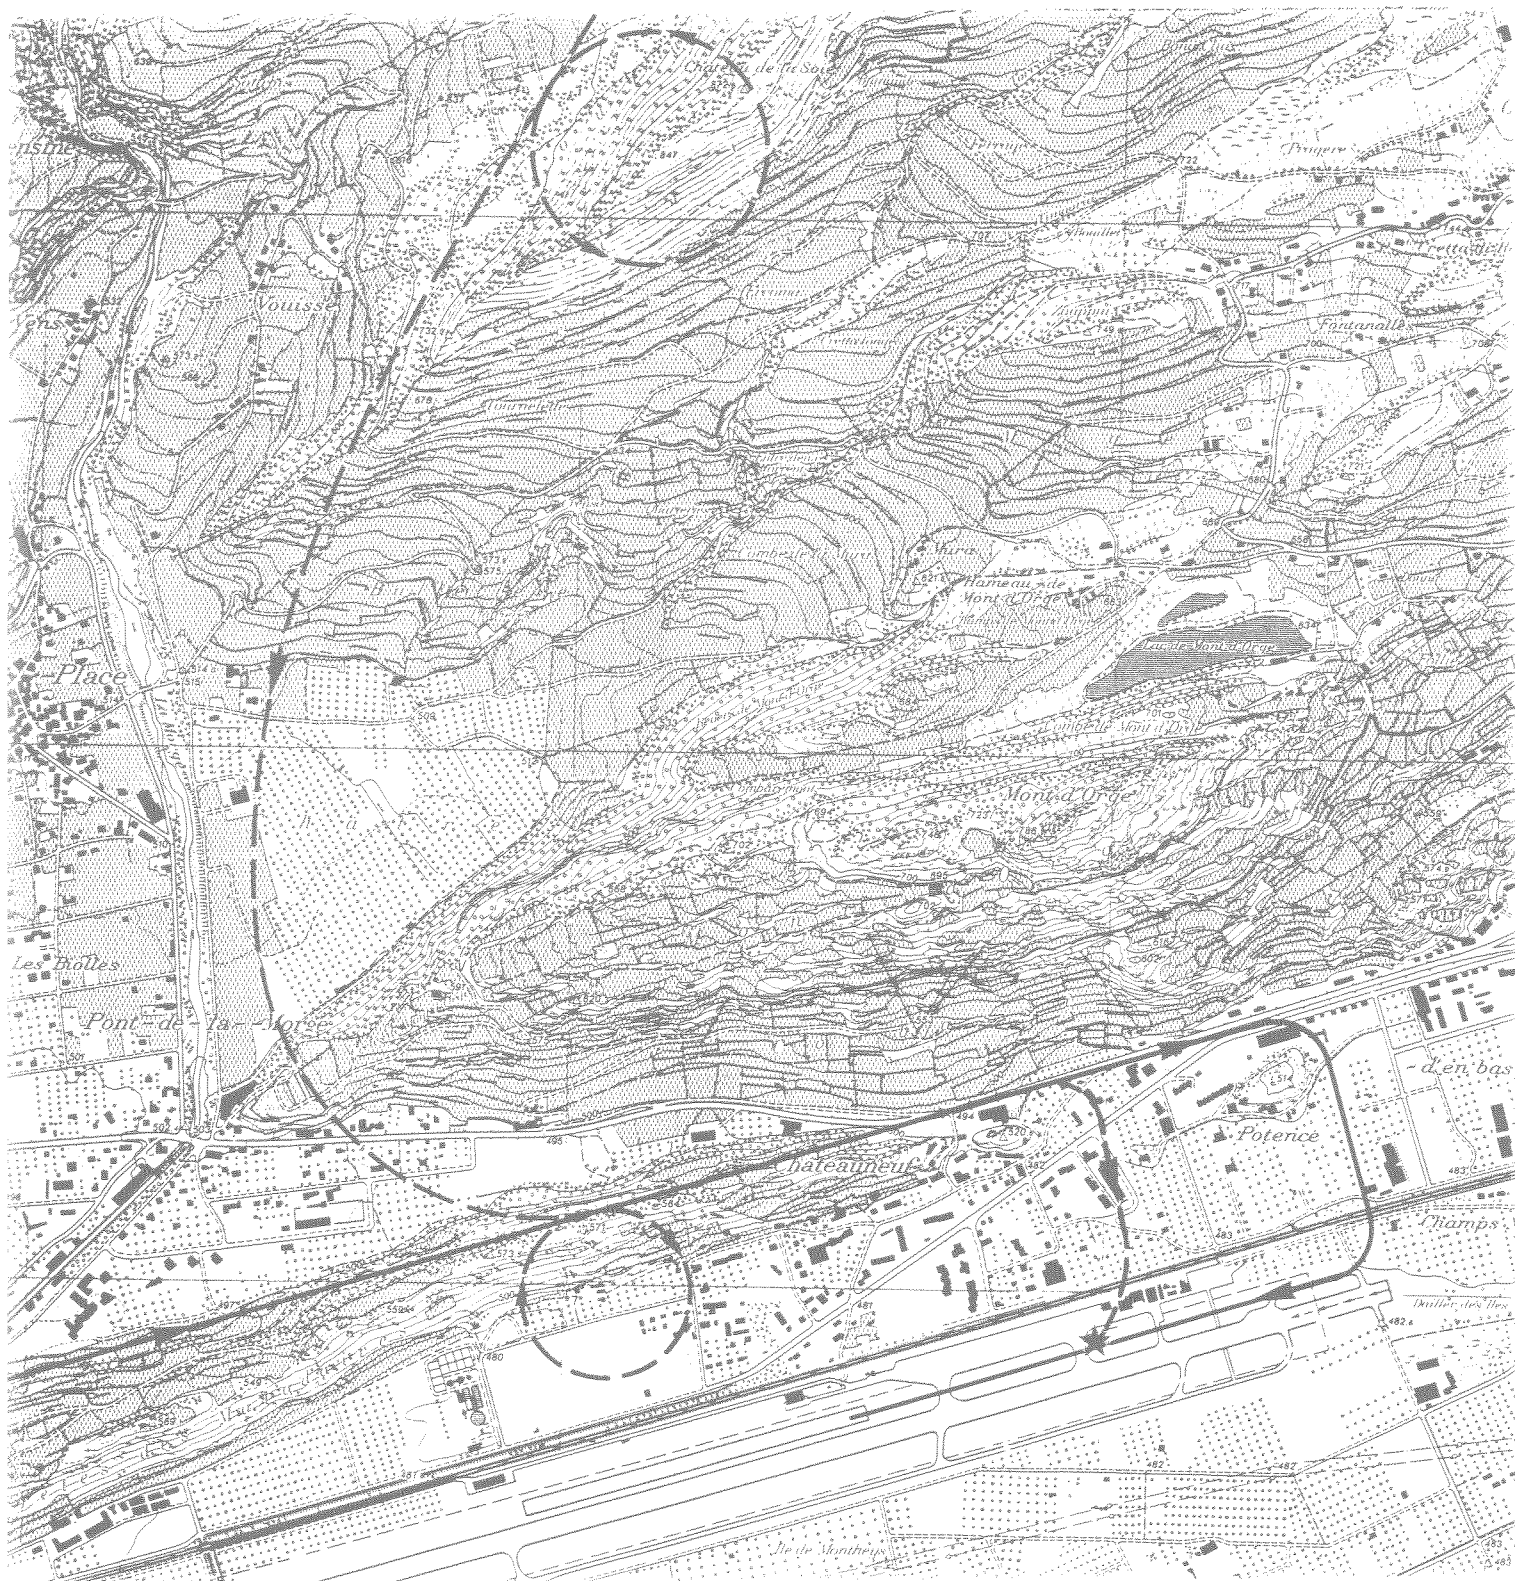
Accident du motoplaneur HB-2078  
à l'aéroport de Sion

En vent arrière, l'altitude du HB-2078 était environ de 100 à 150 mètres inférieure à celle indiquée pour les circuits planeurs. Si l'on admet une perte d'altitude de 50 à 70 m dans un virage de 360°, le pilote devait déjà se trouver tout au plus à l'altitude correcte, voire légèrement en-dessous, lorsqu'il a rejoint la branche vent arrière. La perte de hauteur volontaire par un 360° ne s'imposait donc en aucune façon.

Le premier virage de base a été effectué 500 m avant le point indiqué pour les circuits planeurs. Il est vraisemblable que le pilote, constatant qu'il se trouvait nettement trop bas, a voulu ainsi raccourcir son cheminement pour éviter de se présenter à trop faible hauteur en approche finale.

- Circuit normal  
- - - - Circuit HB-2078  
★ Impact
