Rapport final de la Commission fédérale d'enquête sur les accidents d'aviation

de l'avion Piper PA-18 "150" HB-PEK

survenu le 6 août 1986

à l'aéroport de Lausanne-La Blécherette

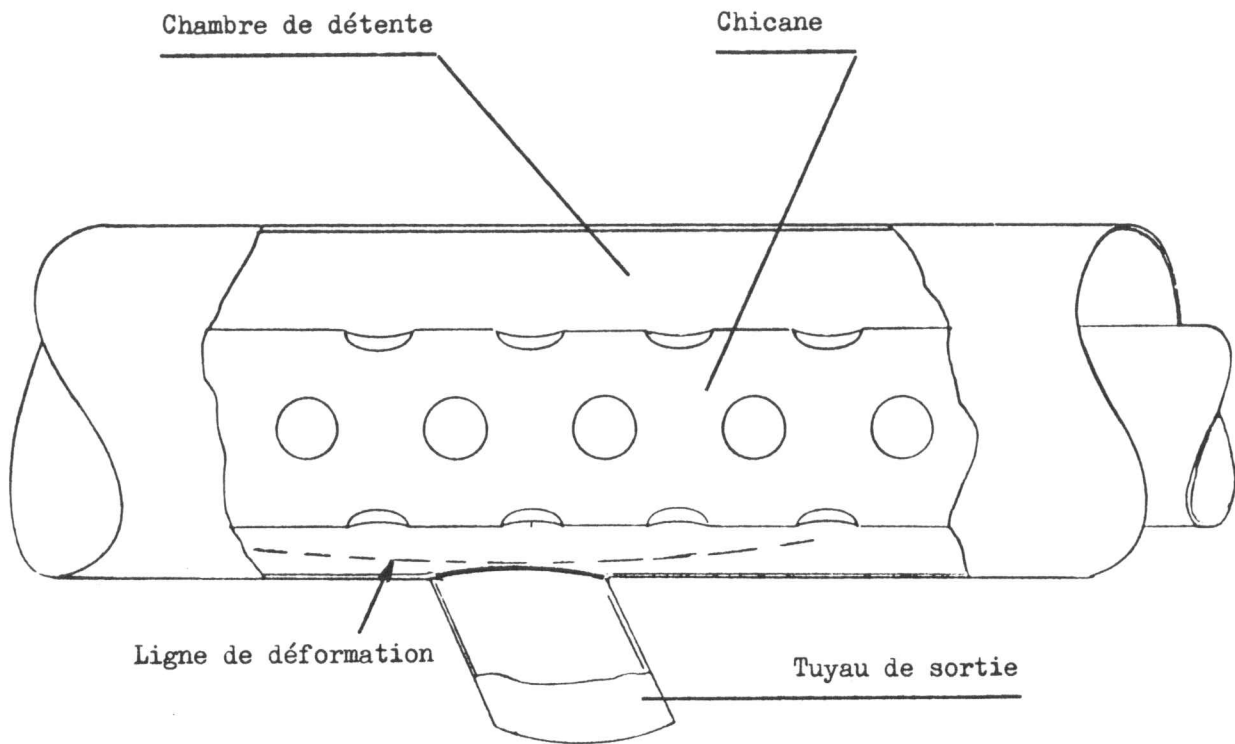
Croquis du pot d'échappement

- Les investigations techniques ont porté sur le circuit d'alimentation en carburant, la carburation, les circuits d'allumage et le moteur. Les contrôles d'état et de fonctionnement de tous les éléments importants pris individuellement n'ont rien révélé de suspect, sauf pour deux bougies, montées sur des cylindres différents, qui étaient très encrassées.
- Le moteur totalisait 1792 heures de service. L'essai au banc avec tous ses accessoires dans l'état où ils étaient lors de l'accident, n'a montré aucune défaillance ni de réduction anormale de puissance.
- Le pot d'échappement, encore d'origine, était en mauvais état. Le tuyau intérieur (chicane) était déchiré et déformé au point d'obstruer presque entièrement le canal de sortie des gaz brûlés vers l'air libre.

Aucune défectuosité mécanique ou électrique pouvant expliquer la baisse de puissance du moteur n'a été mise en évidence, à l'exception du mauvais état du pot d'échappement.

La chicane, située au centre du pot, se présente comme une grille cylindrique aux extrémités de laquelle aboutissent les tuyaux des collecteurs d'échappement. Les orifices de la grille permettent aux gaz de passer dans la chambre de détente avant de s'écouler à l'air libre par un tuyau. A la longue, les gaz chauds et corrosifs rongent les bords des orifices de la chicane, agrandissant progressivement les trous jusqu'à la déchirure de la paroi.

Sous l'effet de la chaleur, cette paroi se dilate et se déforme; elle peut obstruer le tuyau de sortie des gaz, comme dans le cas présent. La pression des gaz augmente dans le pot, freinant la sortie des gaz provenant des collecteurs d'échappement; une baisse sensible de la puissance du moteur peut résulter de cette contre-pression.

Ce phénomène, qui affecte nombre de systèmes d'échappement, de silencieux et d'échangeur de température, est bien connu. Il a fait l'objet de la communication technique CT-C FM 11.820-30 publiée le 30 avril 1982 par l'Office fédéral de l'aviation civile (OFAC), donnant des instructions pour la prévention et la détection de défectuosités susceptibles de mettre en danger équipages et avions.
