# Rapport final de la Commission fédérale d'enquête sur les accidents d'aviation

du ballon à air chaud Thunder AX8-90 HB-BGG

survenu le 29 juin 1986

à Montbovon, Comba-d'Avau/FR

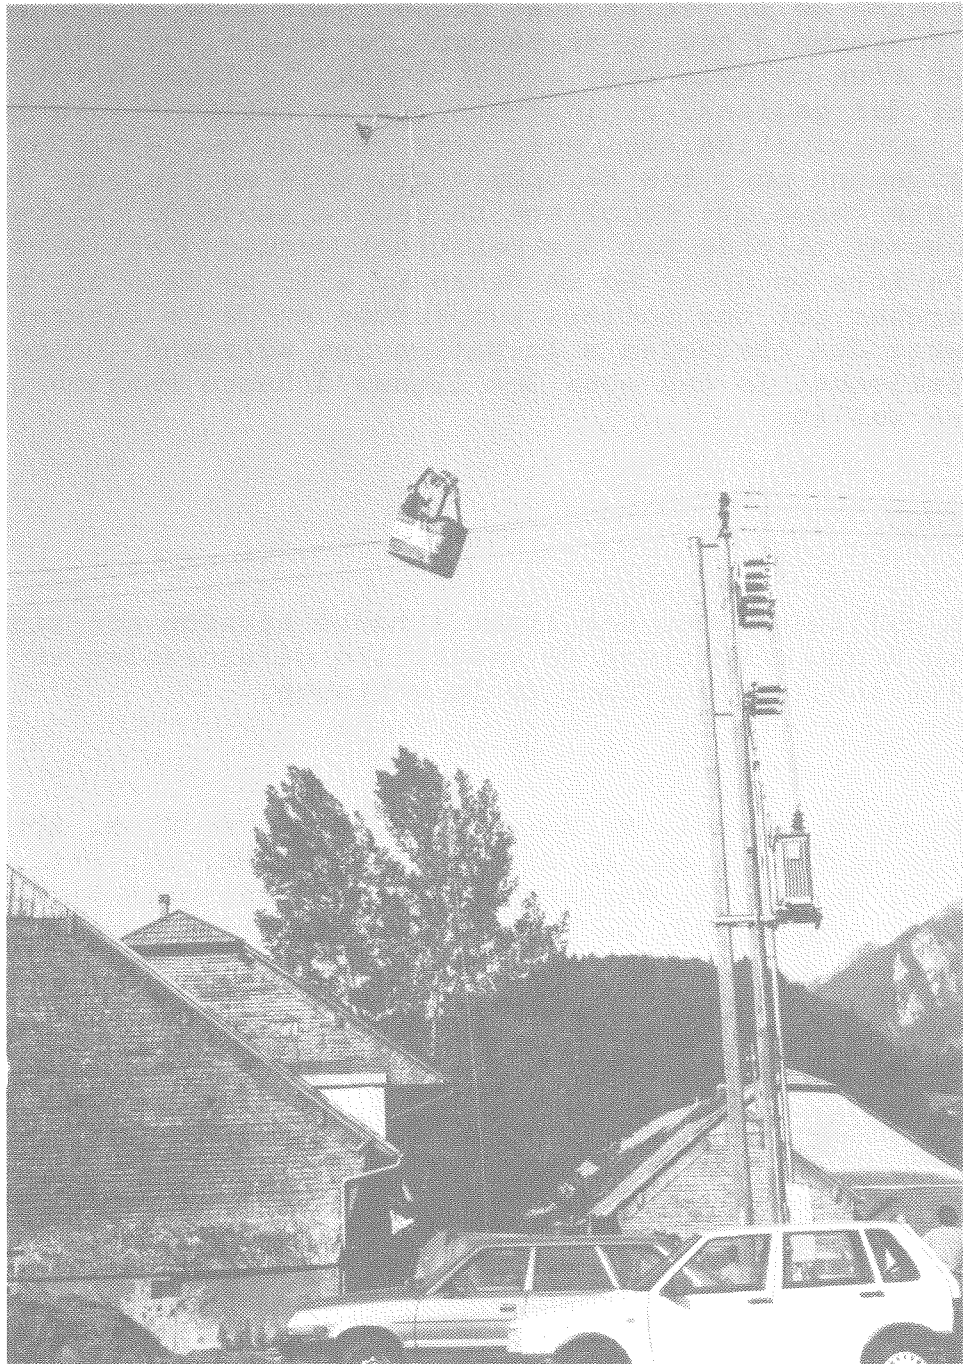
Soudain, le pilote s'aperçoit qu'il se trouve à quelques mètres d'une ligne à haute tension de 60 kV franchissant la vallée à environ 60 m/sol. La distance le séparant de l'obstacle ne lui permet plus d'éviter une collision. La nacelle du ballon heurte les câbles et l'enveloppe s'abat sur le conducteur neutre tendu au-dessus de ceux-ci. L'arc électrique qui se produit alors a pour effet de séparer ces deux éléments, la nacelle suspendue aux câbles n'étant reliées à l'enveloppe plus que par la corde de couronne fixée au cadre du brûleur. Selon les indications de l'usine électrique, le premier court-circuit s'est produit à 07.50.31 h, le second à 07.51.22 h, lorsqu'on a tenté de réenclencher la ligne.

Sous la violence de la collision, le pylône No 4 s'est rompu à mi-hauteur, ce qui fait que la nacelle est descendue jusqu'à 20 m du sol. Les conducteurs ont été gravement endommagés tant par l'arc électrique du court-circuit que par le frottement des câbles du ballon.

La nacelle fixée aux fils de la ligne de haute tension à  
Comba d'Avau
