# Schlussbericht der Eidgenössischen Flugunfall-Untersuchungskommission

des Helikopters SA 319B HB-XOH

vom 29. Juni 1985

auf dem Glärnischfirn/GL

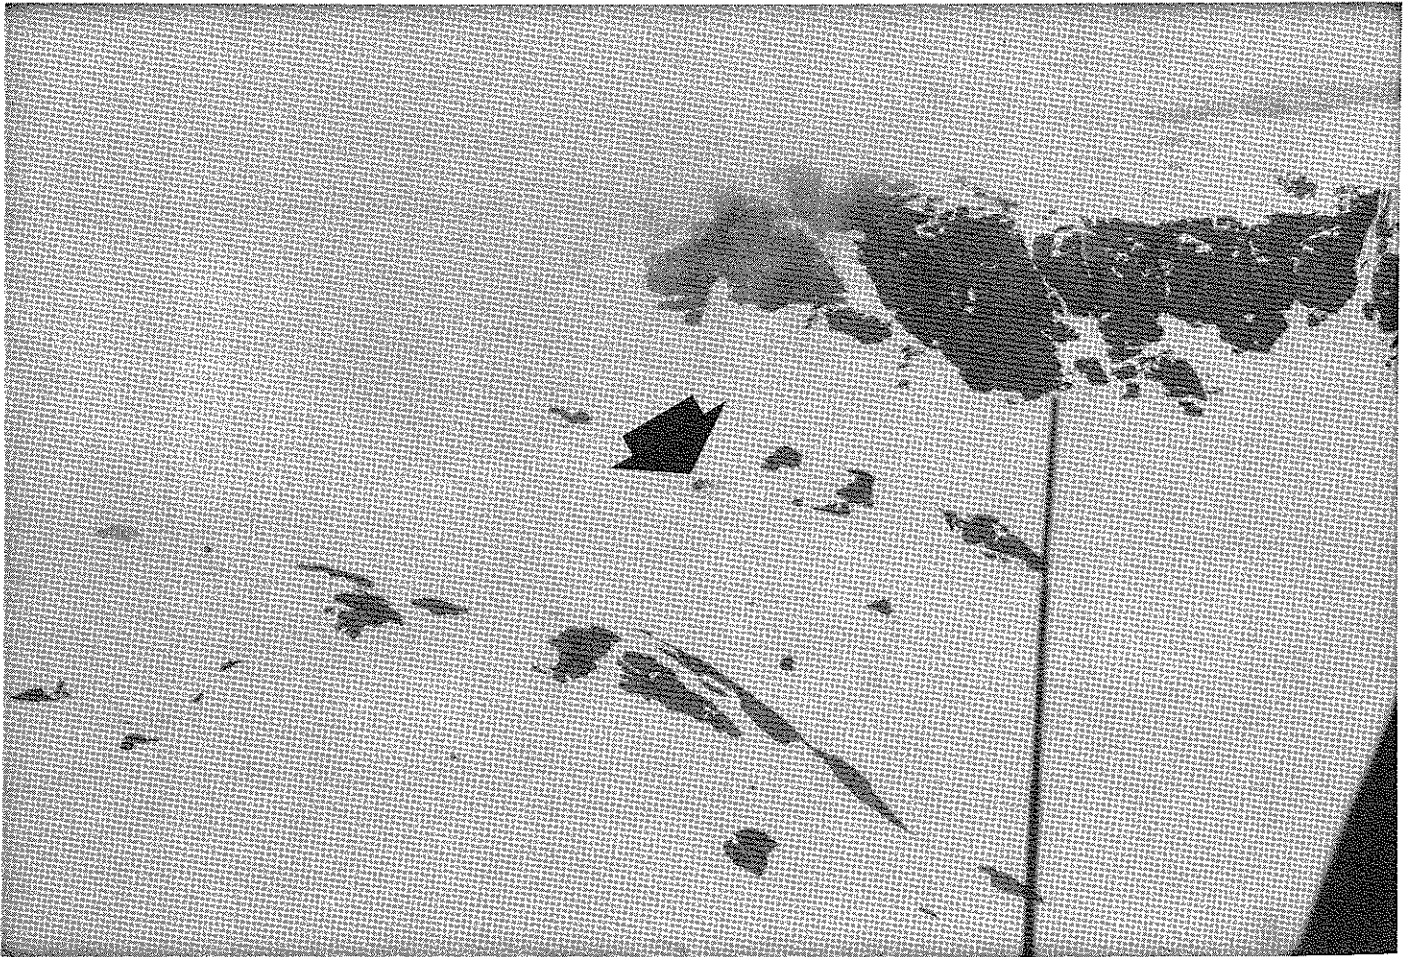
Luftaufnahme des Unfallgebietes zwei Stunden nach dem Unfall

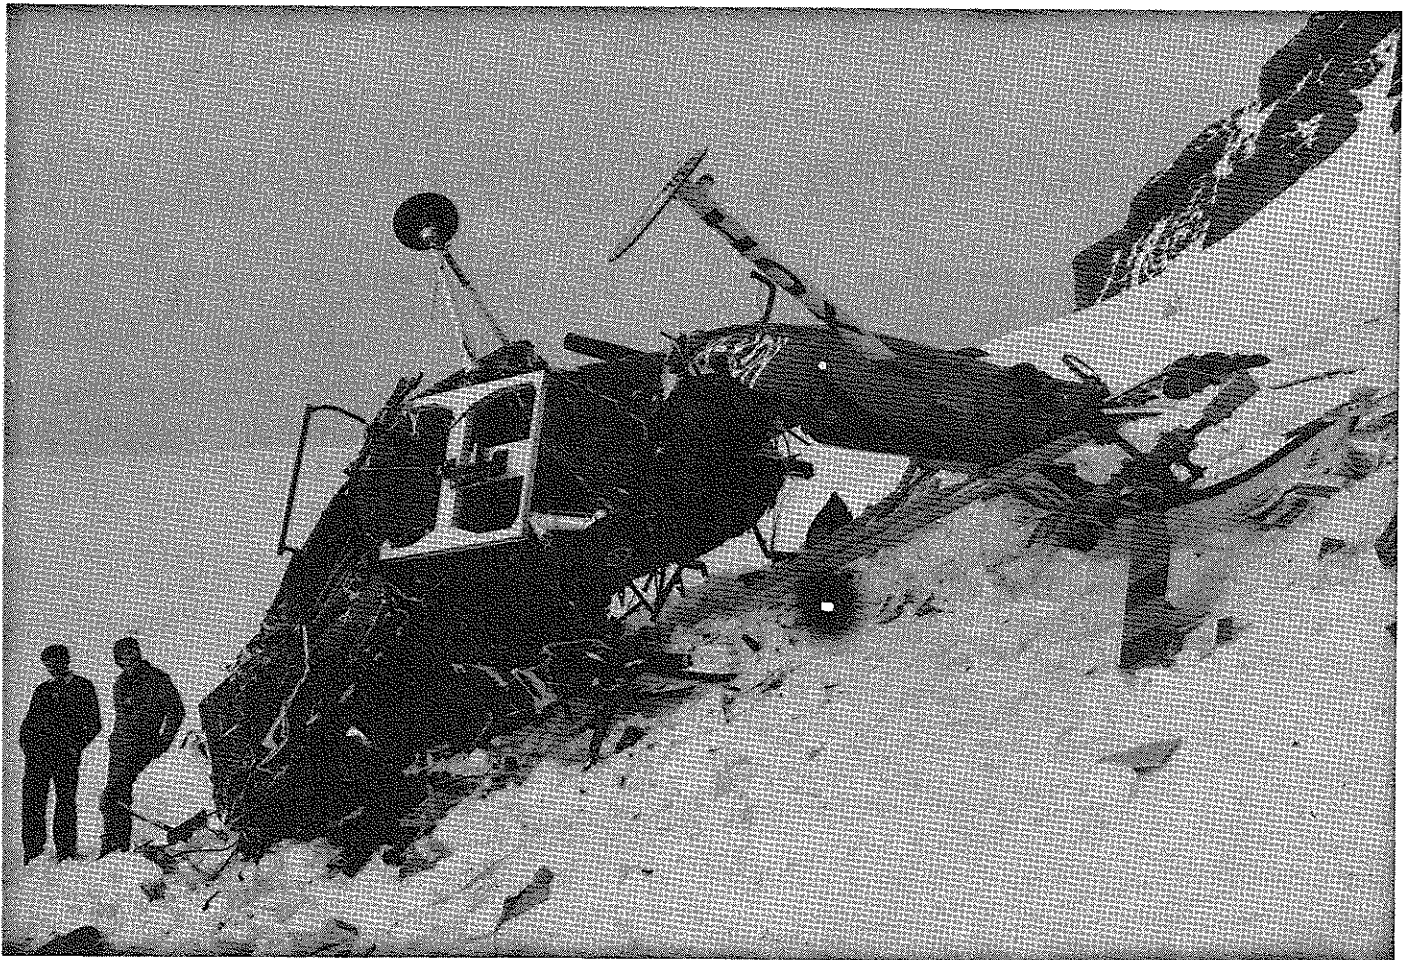
Der Helikopter liegt in halber Rückenlage auf einem Schneehang am Fuss der Nordflanke des Bächihorns (2637 m), der den unteren Teil des von Westen nach Osten ansteigenden Firns nach Süden abgrenzt. Die Turbine ist abgetrennt. Das übrige Wrack ist, mit Ausnahmen von kleineren Trümmerteilen, die zerstreut in einem Umkreis von nur einigen Metern liegen, kompakt. Die Kabine ist bis zur Rückenwand deformiert, der Rumpf nach unten geknickt und mehrfach verbeult. Der Treibstofftank ist geplatzt und dessen Inhalt im Schnee versprüht. Die Aufschlagstelle liegt unmittelbar östlich des Wracks. Sie ist durch eine rechteckige ca 4 auf 6 m messende und ca 0,6 m tiefe Wanne im Schnee gekennzeichnet.

Die Verformungen am Wrack, insbesondere der Kabinenunterseite zusammen mit den übrigen Feststellungen auf der Unfallstelle (eng begrenztes Trümmerfeld unmittelbar neben der Schneewanne, verhältnismässig kleine, jedoch eindeutig nach Westen gerichtete Ausdehnung der mit Treibstoff und Oel sichtbar kontaminierten Schneefläche), lassen den Schluss zu, dass der Helikopter talwärts gerichtet, aber im steilen Winkel und mit hoher Sinkrate auf dem Schneefirn aufgeschlagen ist.

Ansicht des Wracks
