Schlussbericht der Eidgenössischen Flugunfall-Untersuchungskommission

des Flugzeuges Tupolev 134A-3 HA-LBN

vom 3. Oktober 1985

auf dem Flughafen Zürich

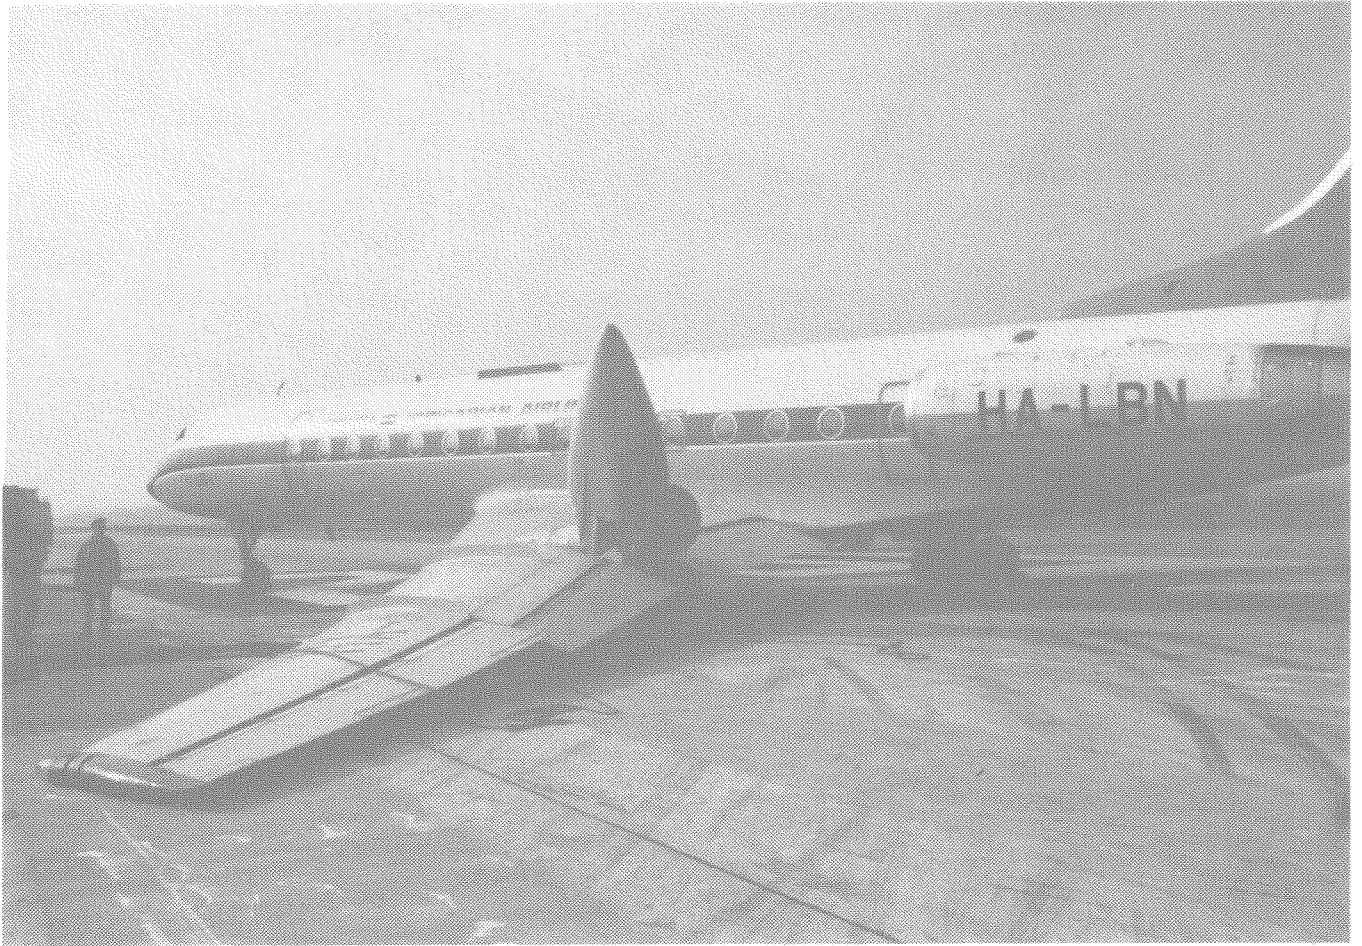
Das Flugzeug steht am Anfang der Piste 28 nach links geneigt. Das linke Flächenende liegt am Boden auf (s. Beilage 1). Aus den Pneu- und Kratzspuren auf der Piste ergibt sich, dass das praktisch auf der Mittellinie aufgestellte Flugzeug beim plötzlichen Einknicken des linken Fahrwerkes einige Meter nach vorn gerutscht ist und gleichzeitig um rund 30° nach links abdrehte.

Das Unfallflugzeug mit eingeknicktem linken Fahrwerk

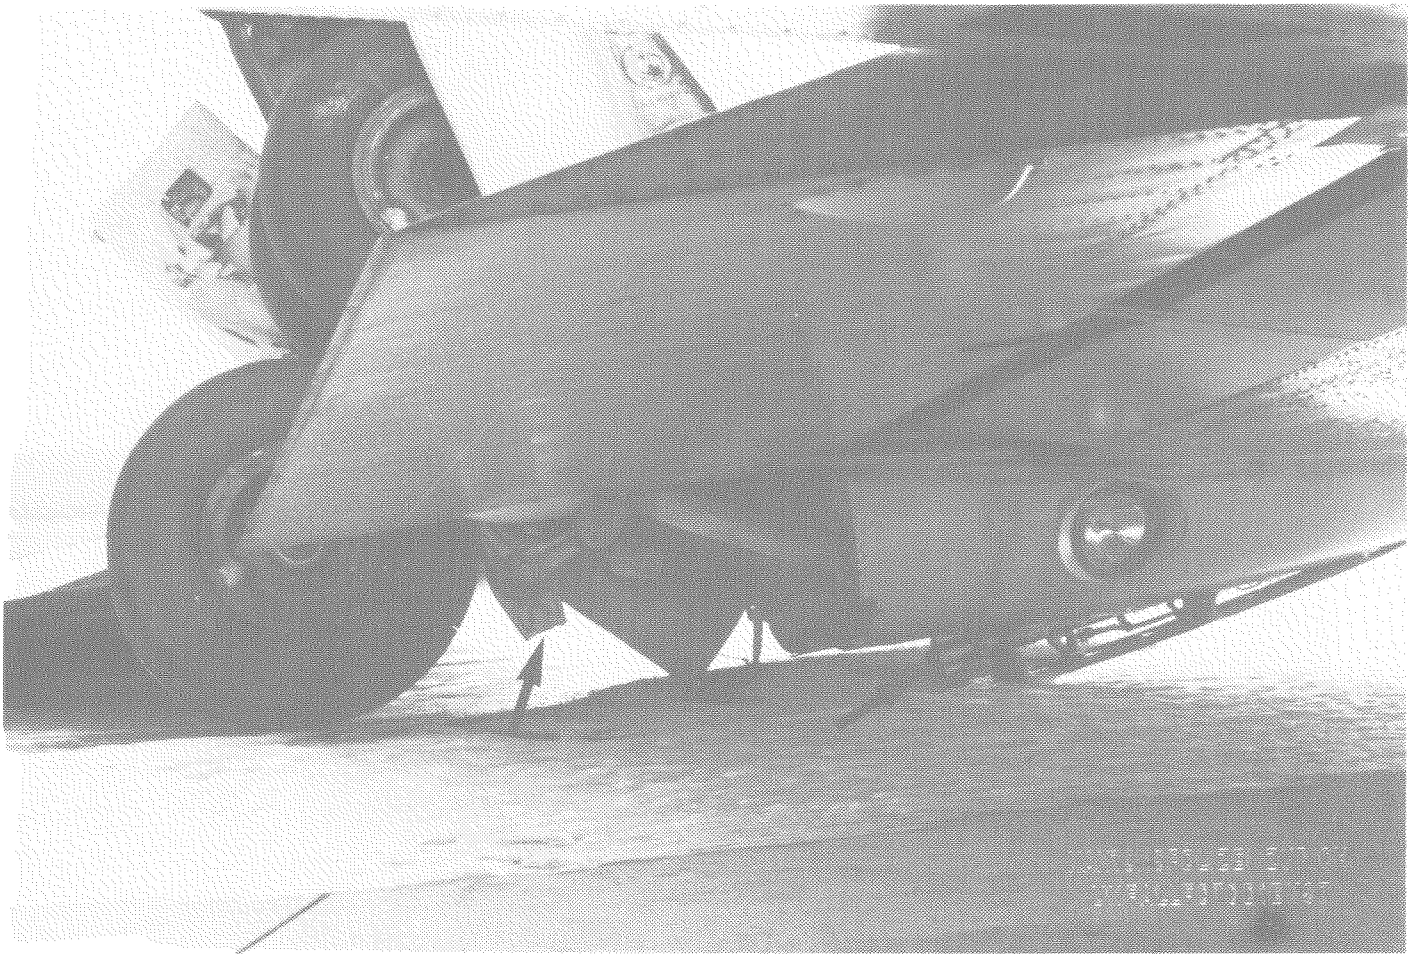
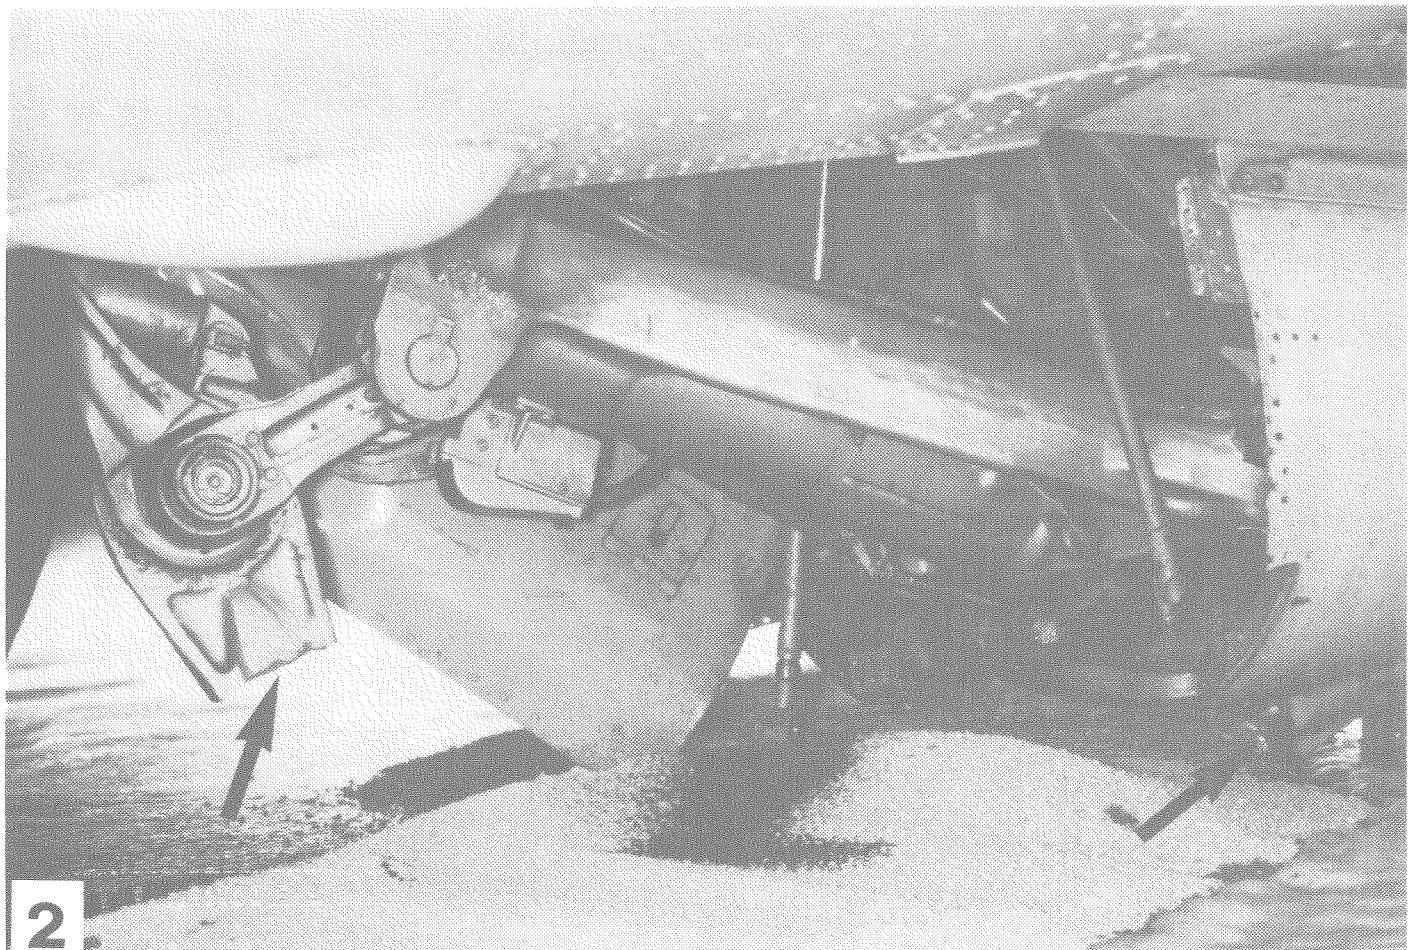
Infolge Bruchs der unteren Befestigungsöse der Einfahrstrebe knickte das linke Fahrwerk in Einfahrrichtung nach hinten ein. Dabei wurde das Fahrwerkbein über den zulässigen Winkel hinaus belastet, was zum Bruch des Hauptzylinders und dessen Lagerung am Flügel führte (s. Beilage 2). Das Vierräderwerk stiess an die geschlossene Fahrwerksgondel an und drückte diese im rechten Winkel nach oben. Weitere Folgeschäden entstanden an den Fahrwerkstören samt Gestänge und Verriegelungen.

Das eingeknickte linke Fahrwerk mit primärer Bruchstelle (Pfeile)

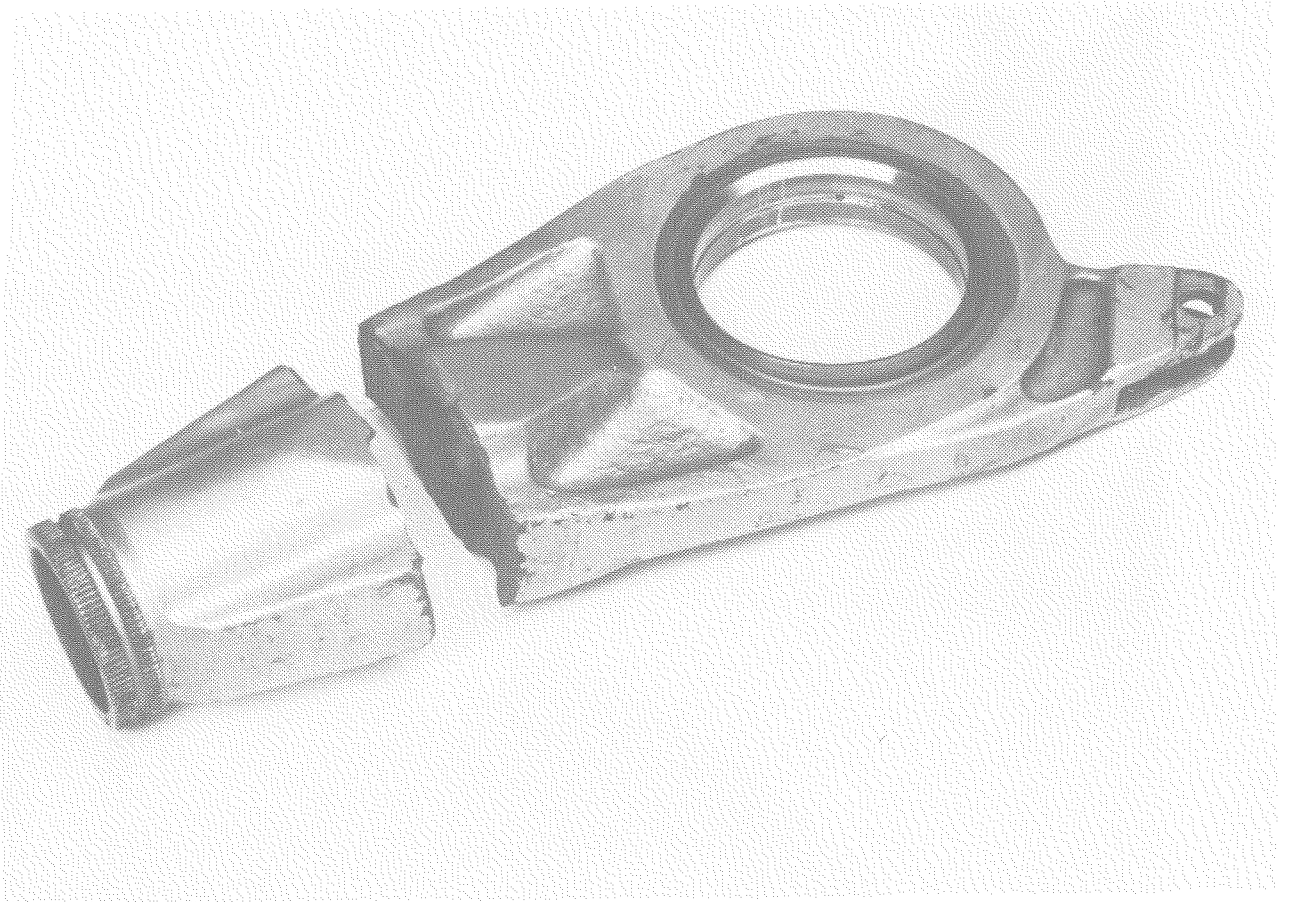
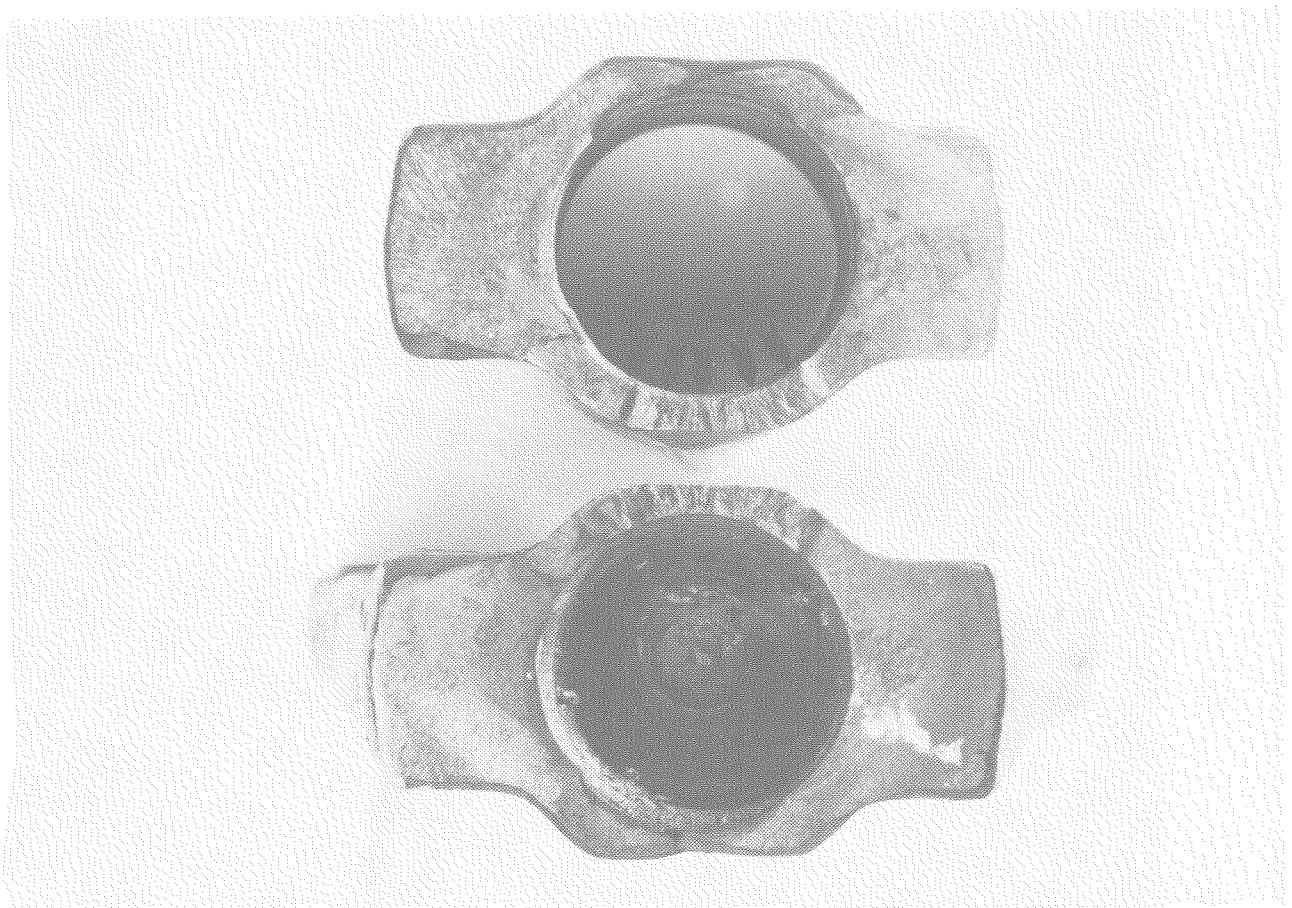
1.16.1 Als primär versagendes Bauteil des linken Fahrwerkes wurde die untere Befestigungsöse der Einfahrstrebe identifiziert. Die Bruchfläche liegt senkrecht zur Längsachse der Einfahrstrebe und verläuft durch einen Einstich zwischen Innengewinde und konischem Hohlraum. Der Bruchausgang befindet sich auf der Innenseite und erstreckt sich über den mit Pfeilen markierten schmalen Querschnittsbereich (Beilagen 3 + 4). Die gegenüberliegende Seite zeigt schräge Bruchflächenanteile. Auf dem grossflächigen Querschnitt sind Rastlinien mit verhältnismässig grossen Abständen sichtbar.

Sowohl die makro- als auch mikrofraktografischen Befunde haben eindeutig ergeben, dass der Bruch der Oese auf Ermüdung zurückzuführen ist. Der Ermüdungsbruch ist vom Einstich hinter dem Gewinde ausgegangen. Der Restbruch beträgt ca. 30-40% des Querschnittes.

Die infolge Ermüdung gebrochene untere Anschlussöse der linken Einfahrstrebe. Die Pfeile auf dem unteren Bild zeigen die Bruchausgangszone

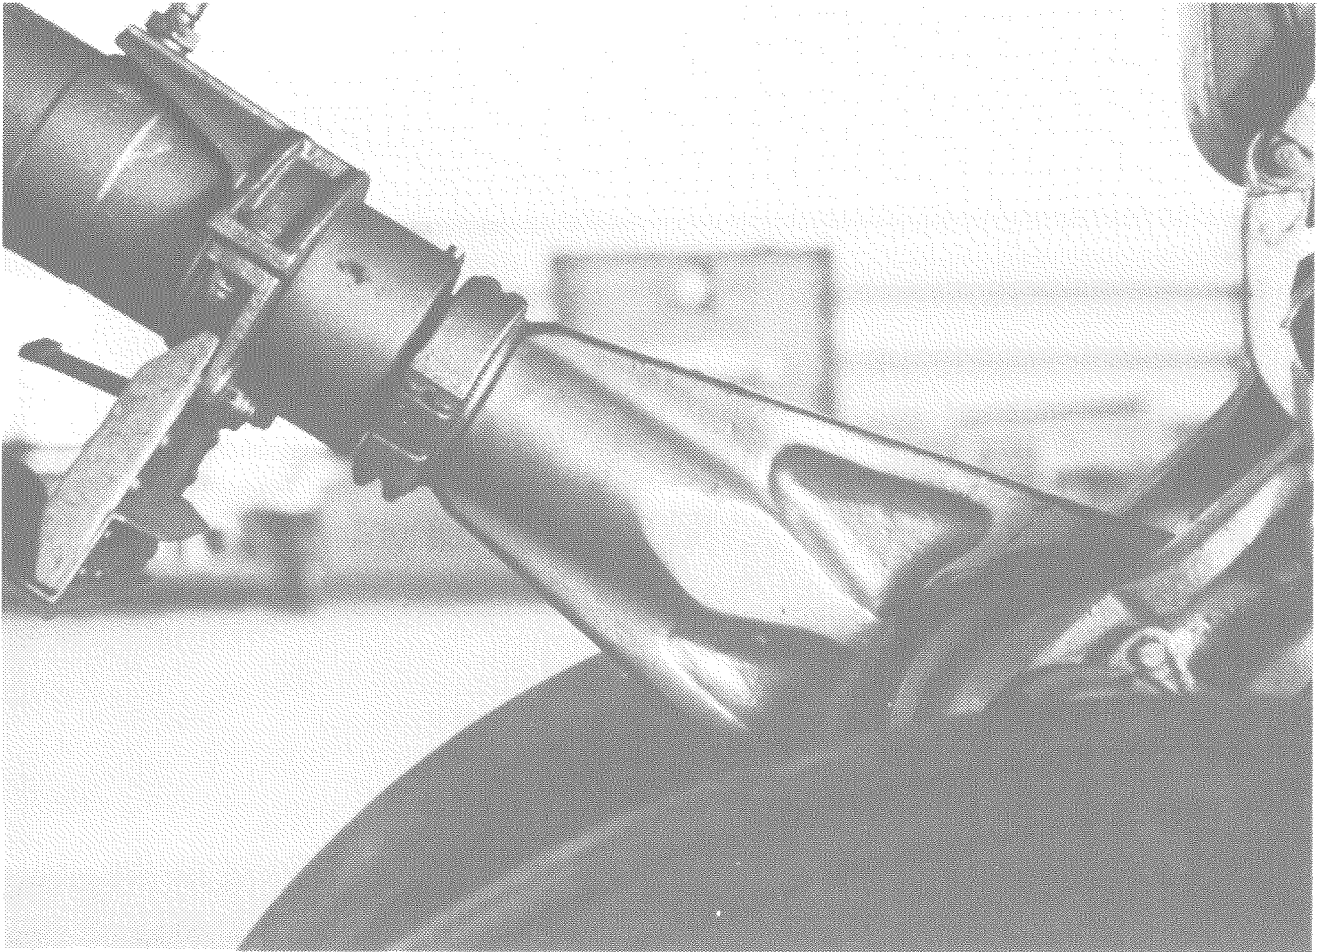
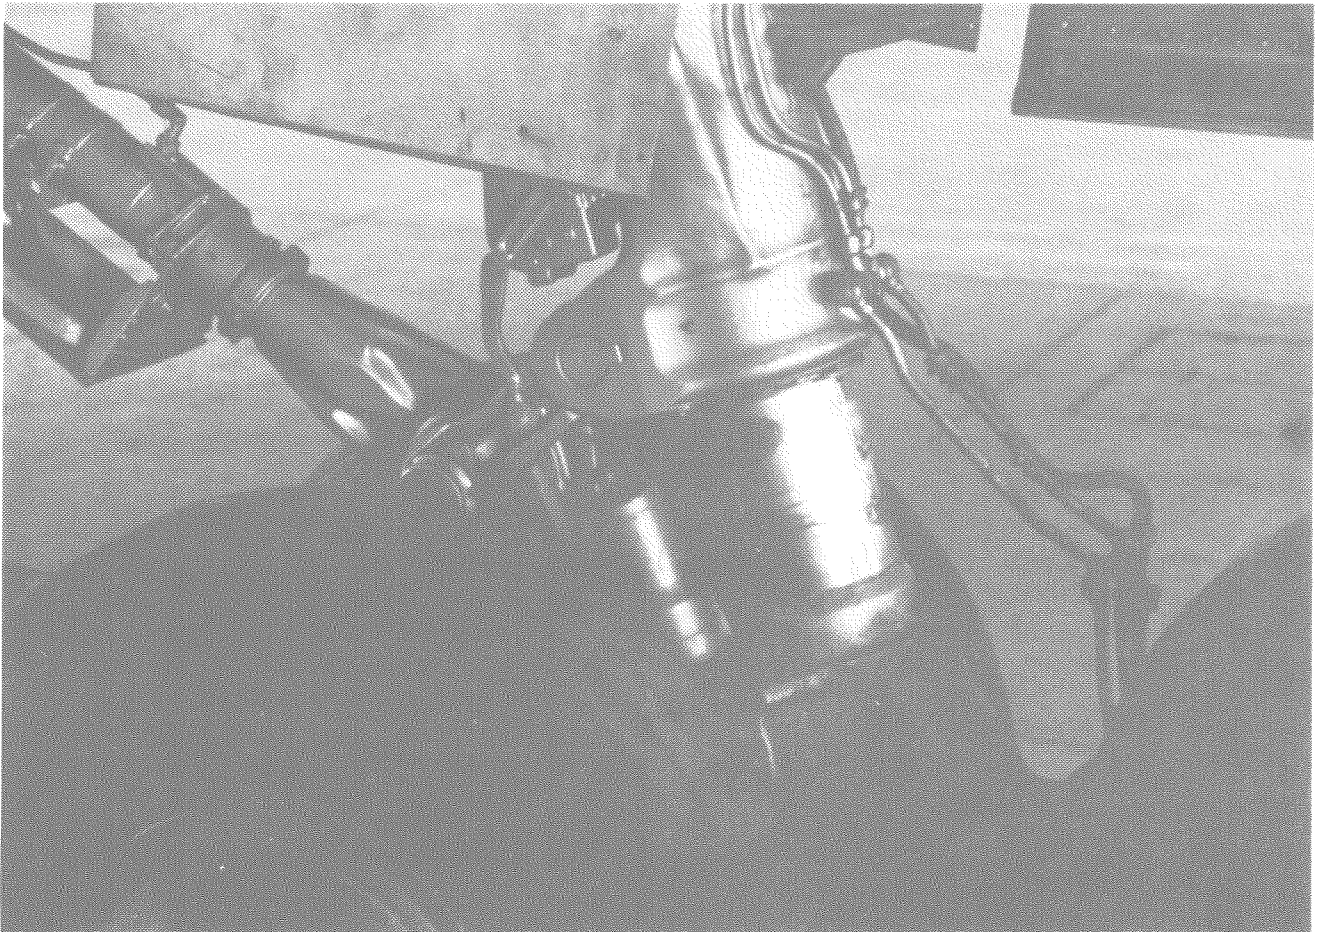
Das rechte Fahrwerk mit Einfahrstrebe und unterer Anschlussöse
