Schlussbericht der Eidgenössischen Flugunfall-Untersuchungskommission

des Flugzeuges Aero Commander 112 A HB-NCC

vom 19. August 1984

Triengen/Wilihof/LU

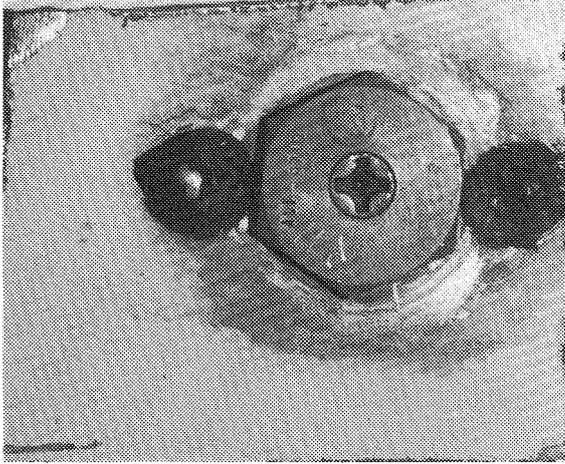
Das Schliessen des in der offenen Stellung arretierten Ablassventils wird wie folgt bewerkstelligt: der Ventilkörper wird mittels Bolzen im Ablassglas weniger als 90° (rechts oder links) weitergedreht, bis der im Ventilkörper eingepresste Querbolzen in die nächstgelegenen Nuten im Ventilgehäuse einfährt. Der Schliessvorgang erfolgt anschliessend mittels Federdruck automatisch (Beilage).

Benzinablassventil geschlossen
(Ansicht von unten)

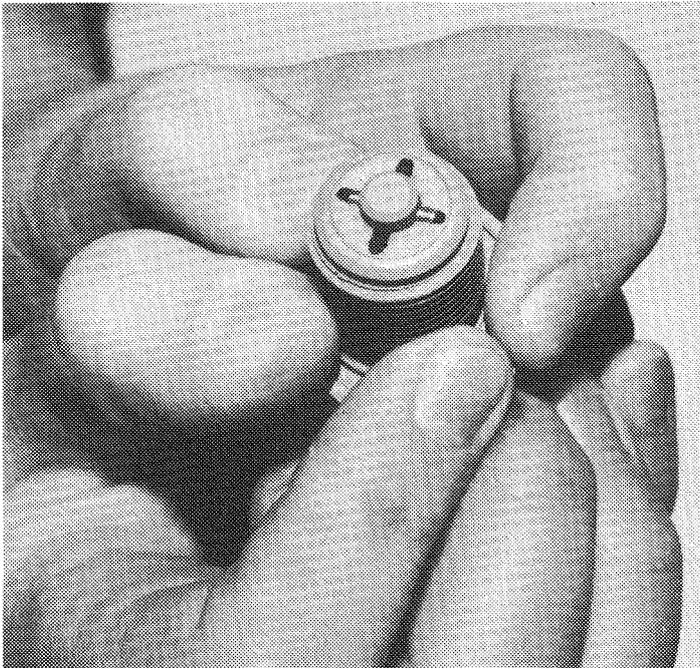
Auch das im vorliegenden Unfall zur Diskussion stehende Ablassventil des rechten Tanks (Beilage) war funktionstüchtig und wies keinerlei vorbestandene technische Mängel auf.

Benzinablassventil geöffnet
(Nicht arretiert)

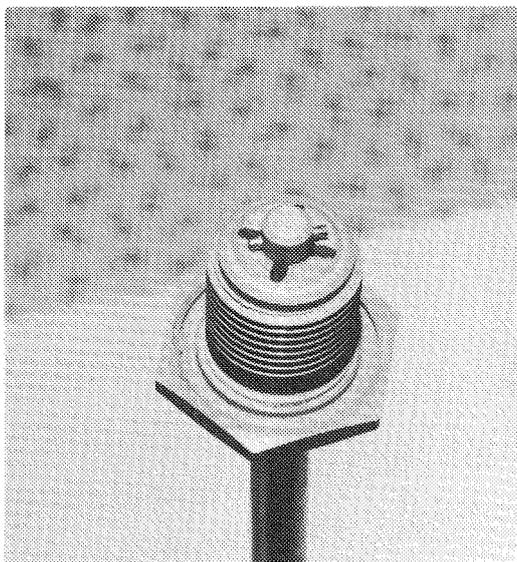
Der Grund für das Offenbleiben des Ablassventils und demzufolge das vollständige Auslaufen des Benzins im rechten Tank ist höchstwahrscheinlich auf eine Fehlmanipulation infolge Unkenntnis der Ventilkonstruktion und -bedienung zurückzuführen.

Das Ablassventil ist so konstruiert, dass es in der offenen Stellung arretiert werden kann. Die Arretierung kann bewerkstelligt werden, indem der Ventilkörper mittels Bolzen im Ablassglas ganz nach oben gedrückt und anschliessend eine Drehung (links oder rechts) von weniger als 90° ausgeführt wird (Beilage).

Benzinablassventil geöffnet
(arretiert)
