Schlussbericht der Eidgenössischen Flugunfall-Untersuchungskommission

des Flugzeuges Boeing B-747-212B 9V-SQQ

vom 20. November 1985

Flughafen Zürich

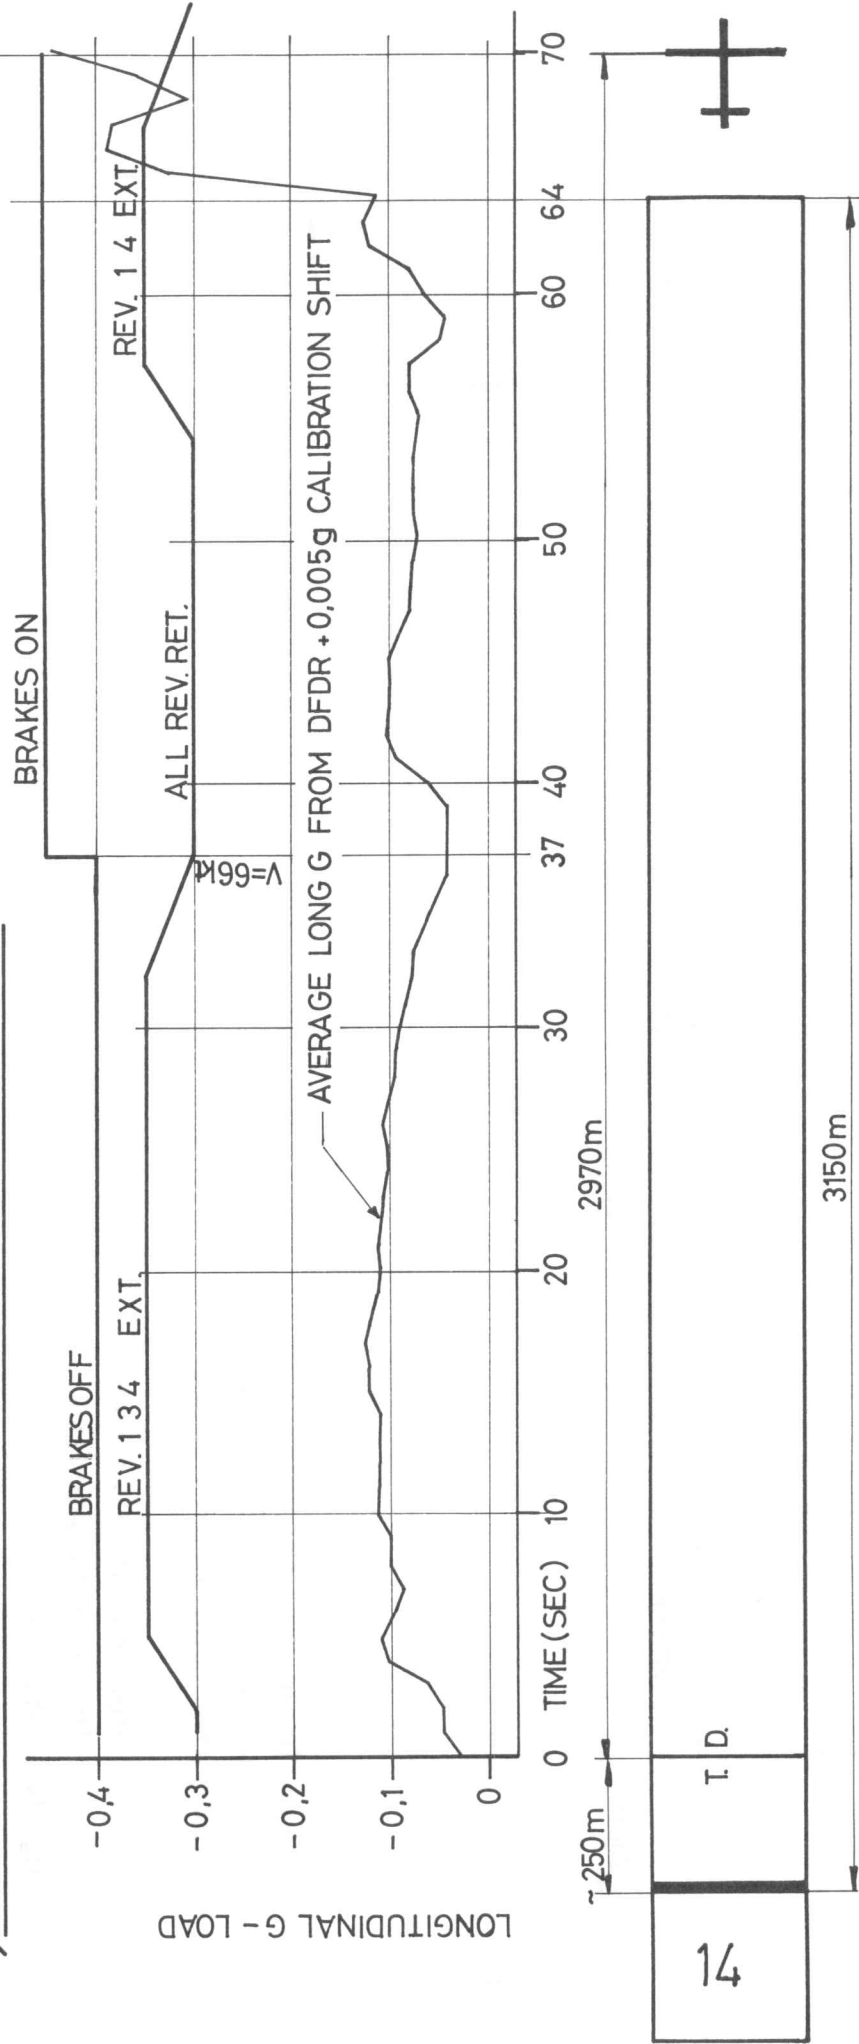
$\mu_{eff} = 0,05$ (VORFALLBEDINGUNGEN)

- 1) Ermitteln der Stop distance (vom Aufsetzen bis Stillstand) aufgrund des Vorfallaablaufes (digitale Flugdatenschreiber) sowie unter Berücksichtigung des nach dem Vorfall gemessenen (Skiddo-Meter) Reibungskoeffizienten von μ 0,1 = μ effektiv 0,05 (aufgrund von NASA-Studien in Zürich beträgt das μ effektiv etwa 50 % vom gemessenen μ).

Stop distance 2970 m

- Reverse, Brake Appl. acc. DFDR
- Touch down with ~ 50% N, Fwd thrust.
- Floating until Touch Down + 3 Sec. (Spoilers ext)
- Eng 1+4 Rev. idle at TD + 57 sec
70% N₁ at TD + 63 sec
70% N₁ to Standstill
- Eng 2+3 FWD idle
- Full Reverse on Eng 1+4 from TD + 12 Sec to TD + 27 Sec
- Brakes on at TD + 37 Sec

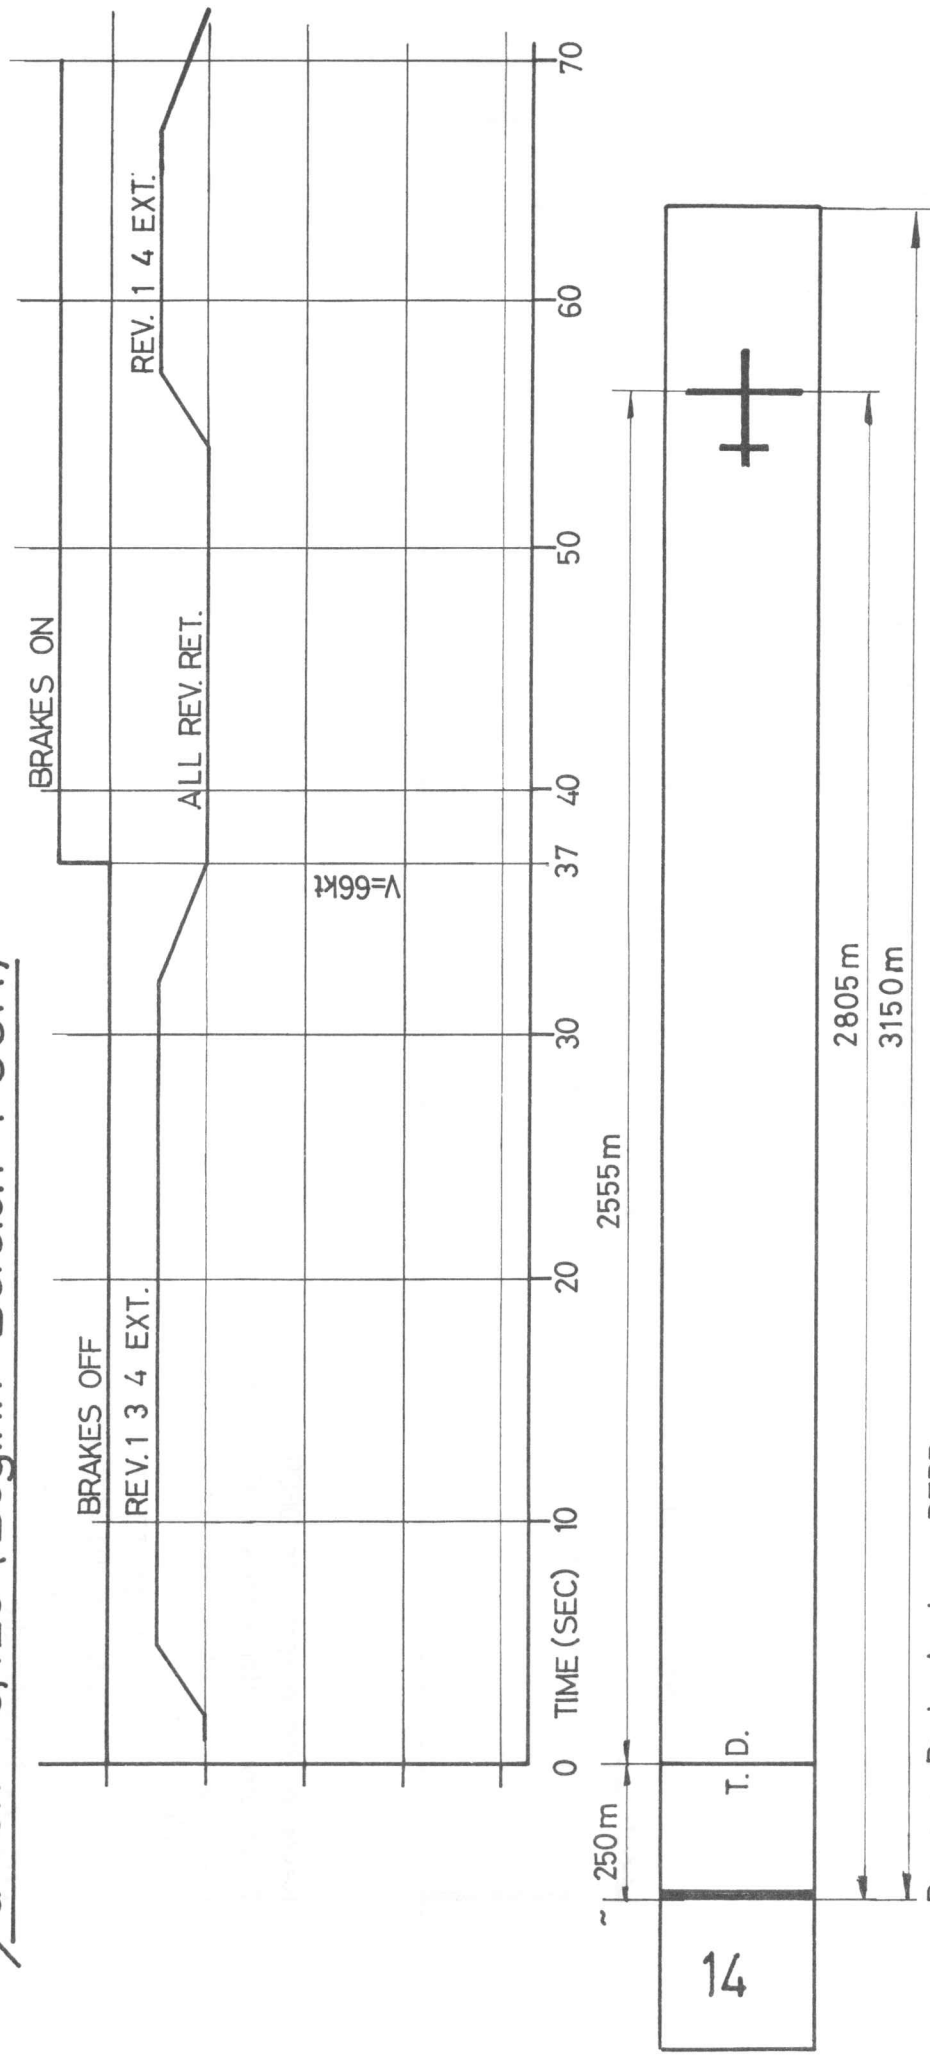
$\mu_{eff} = 0,125$ (Beginn Bereich POOR)

- 2) Ermitteln der Stop distance gleich wie unter 1) jedoch mit einem angenommenen μ 0,25 = μ eff. 0,125 (entspricht dem Beginn des Bereich von 'poor')

Stop distance 2555 m

- Reverse, Brake Appl. acc. DFDR
- Touch down with ~ 50% N, Fwd thrust.
- Floating until Touch Down + 3 Sec (Spoilers ext)
- Eng 1+4 Rev. Idle at TD + 57 sec
Rev. Idle to Standstill
- Eng 2+3 FWD Idle
- Full Reverse on Eng 1+4 from TD + 12 Sec to TD + 27 Sec
- Brakes on at TD + 37 Sec

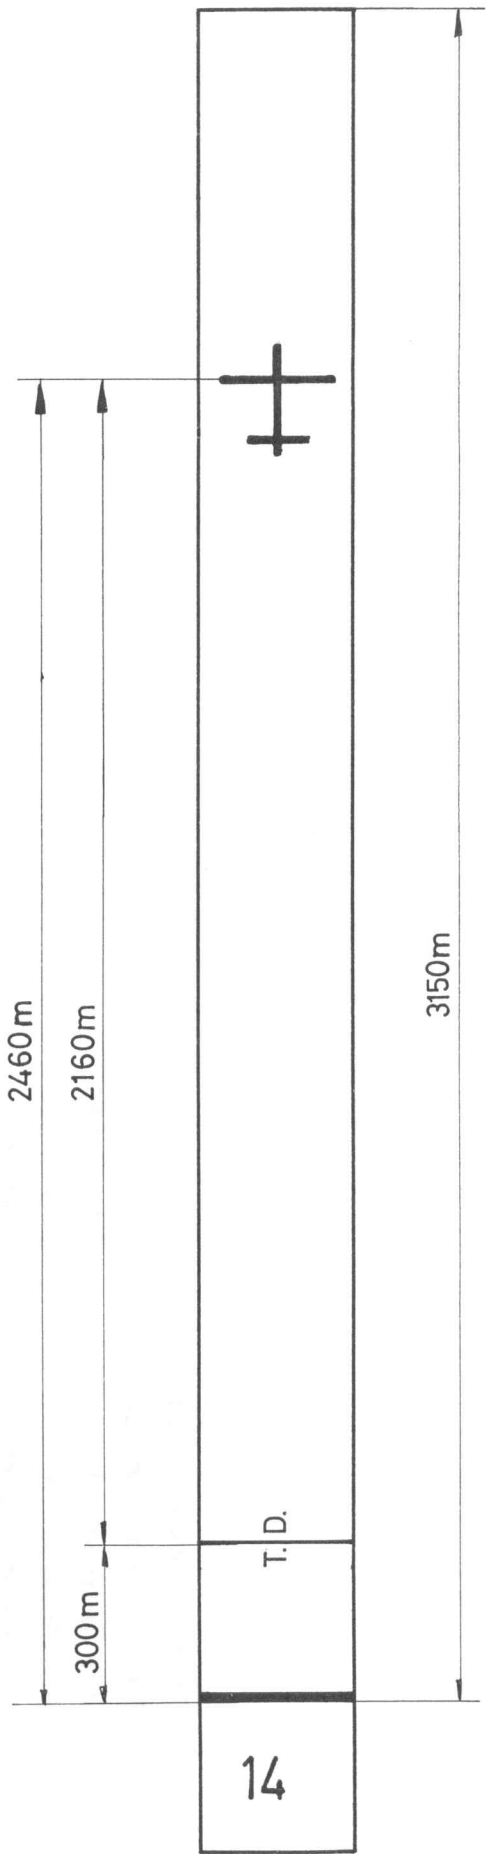
$\mu_{eff} = 0,05$

- Triebwerke 1,2,3 und 4 Standard Reverse
- Bremsbetätigung Aufsetzen
- Gemessenes μ 0,1 (Vorfallbedingung = μ eff. 0,05)

Stop distance 2160 m

Brake Application at	TD
Reverse Initiation at	TD
Idle Reverse at	TD + 2 Sec
Full Reverse at	TD + 7 Sec
Full Reverse down to	80 kt IAS
Idle Reverse at	60 kt IAS

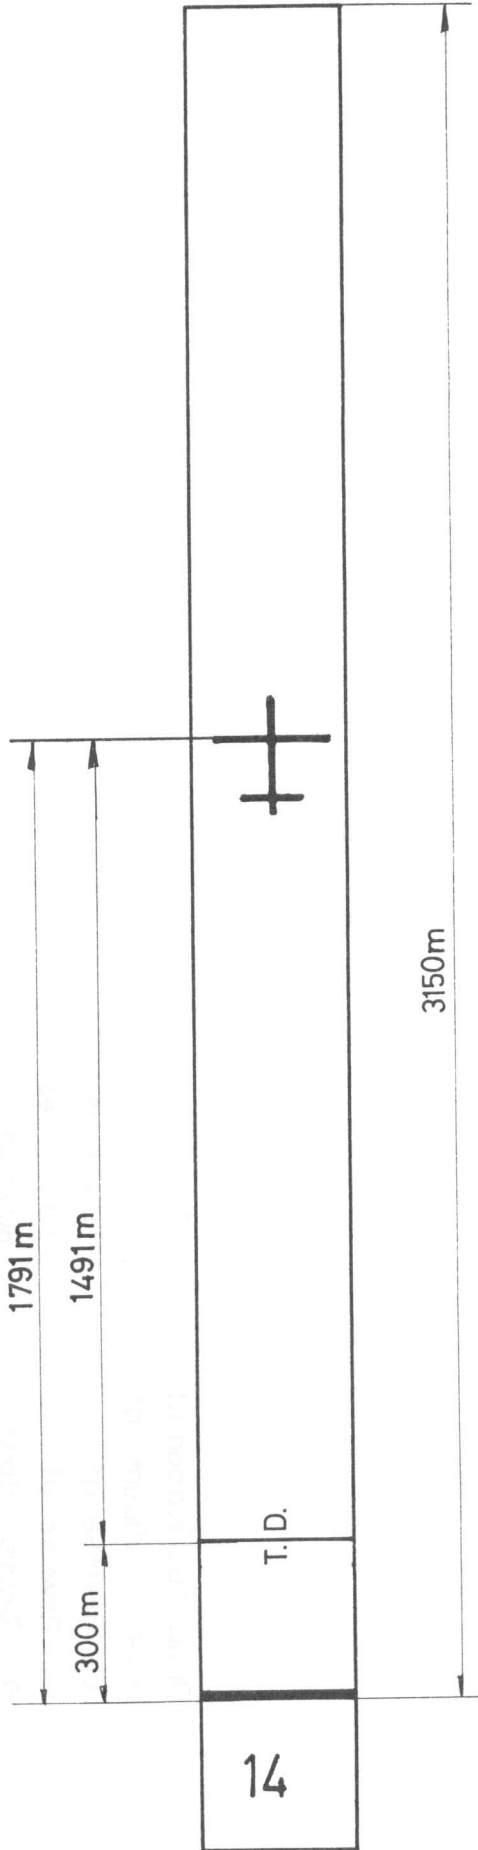
$\mu_{eff} = 0,125$

- 2) Ermitteln der Stop distance gleich wie unter 1) jedoch mit einem angenommenen μ 0,25 = μ eff. 0,125 (entspricht Beginn Bereich 'poor')

Stop distance 1491 m

Brake Application at	TD
Reverse Initiation at	TD
Idle Reverse at	TD + 2 Sec
Full Reverse at	TD + 7 Sec
Full Reverse down to	80 kt IAS
Idle Reverse at	60 kt IAS

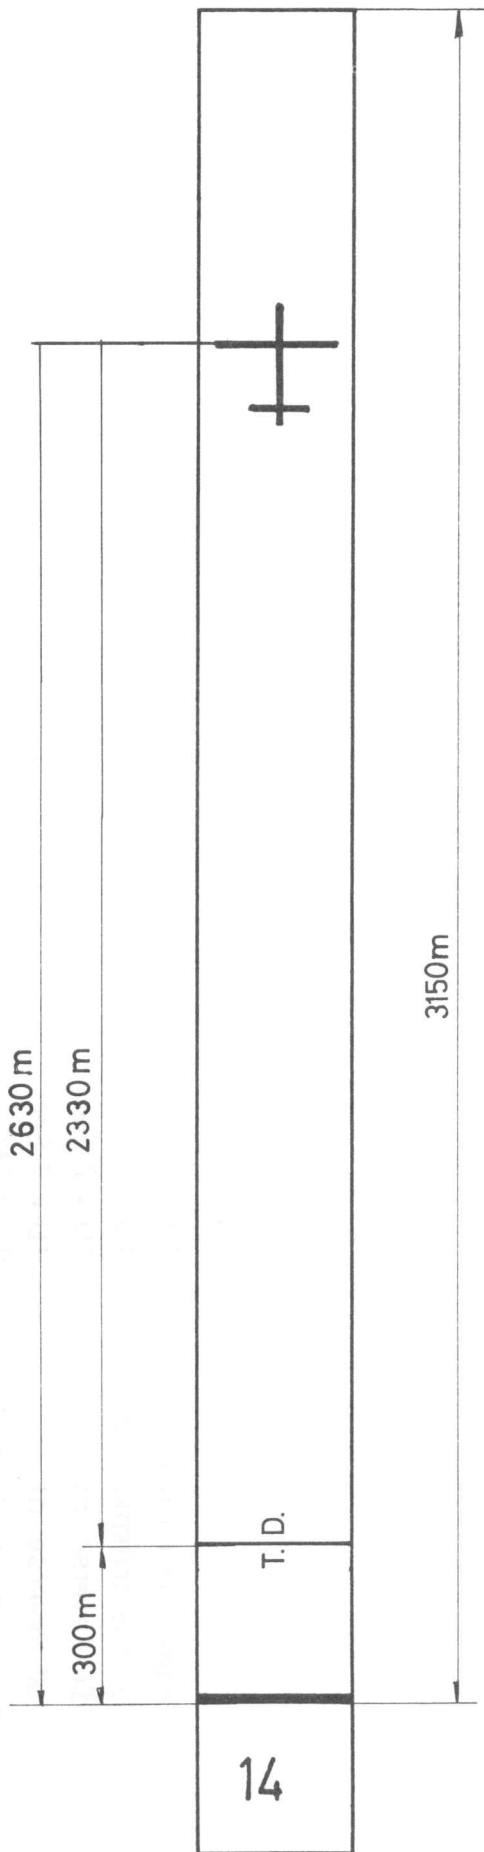
$\mu_{eff} = 0,05$

- Triebwerke 1 und 4 Standard Reverse
- Triebwerk 2 Idle forward
- Triebwerk 3 Idle Reverse
- Bremsbetätigung Aufsetzen
- Gemessenes μ 0,1 = μ eff. 0,05 (Vorfallbedingung)

Stop distance 2330 m

- Brake Application at TD
- Reverse Initiation at TD
- Idle Reverse at TD + 2 Sec
- Full Reverse at TD + 7 Sec
- Full Reverse down to 80 kt IAS
- Idle Reverse at 60 kt IAS
- 1 engine at FWD IDLE THRUST
- 1 engine at REVERSE IDLE THRUST

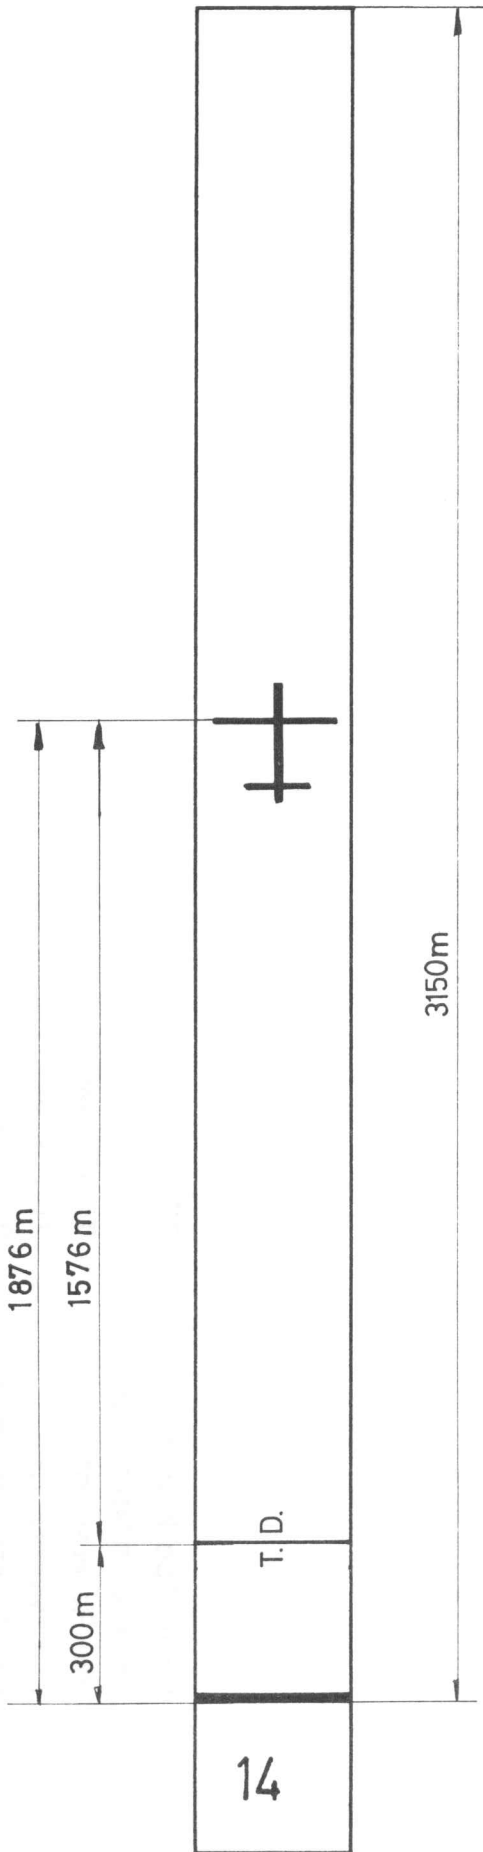
$\mu_{eff} = 0,125$

- 2) Ermitteln der Stop distance gleich wie unter 1) jedoch mit einem angenommenen μ 0,25 = μ eff. 0,12 (entspricht Beginn Bereich 'poor')

Stop distance 1576 m

Brake Application at TD
 Reverse Initiation at TD
 Idle Reverse at TD + 2 Sec
 Full Reverse at TD + 7 Sec
 Full Reverse down to 80 kt IAS
 Idle Reverse at 60 kt IAS
 1 engine at FWD IDLE THRUST
 1 engine at REVERSE IDLE THRUST
