Rapport final de la Commission fédérale d'enquête sur les accidents d'aviation

de l'avion Partenavia P. 68C-TC D-GEML

survenu le 16 décembre 1985

Meyrin/GE

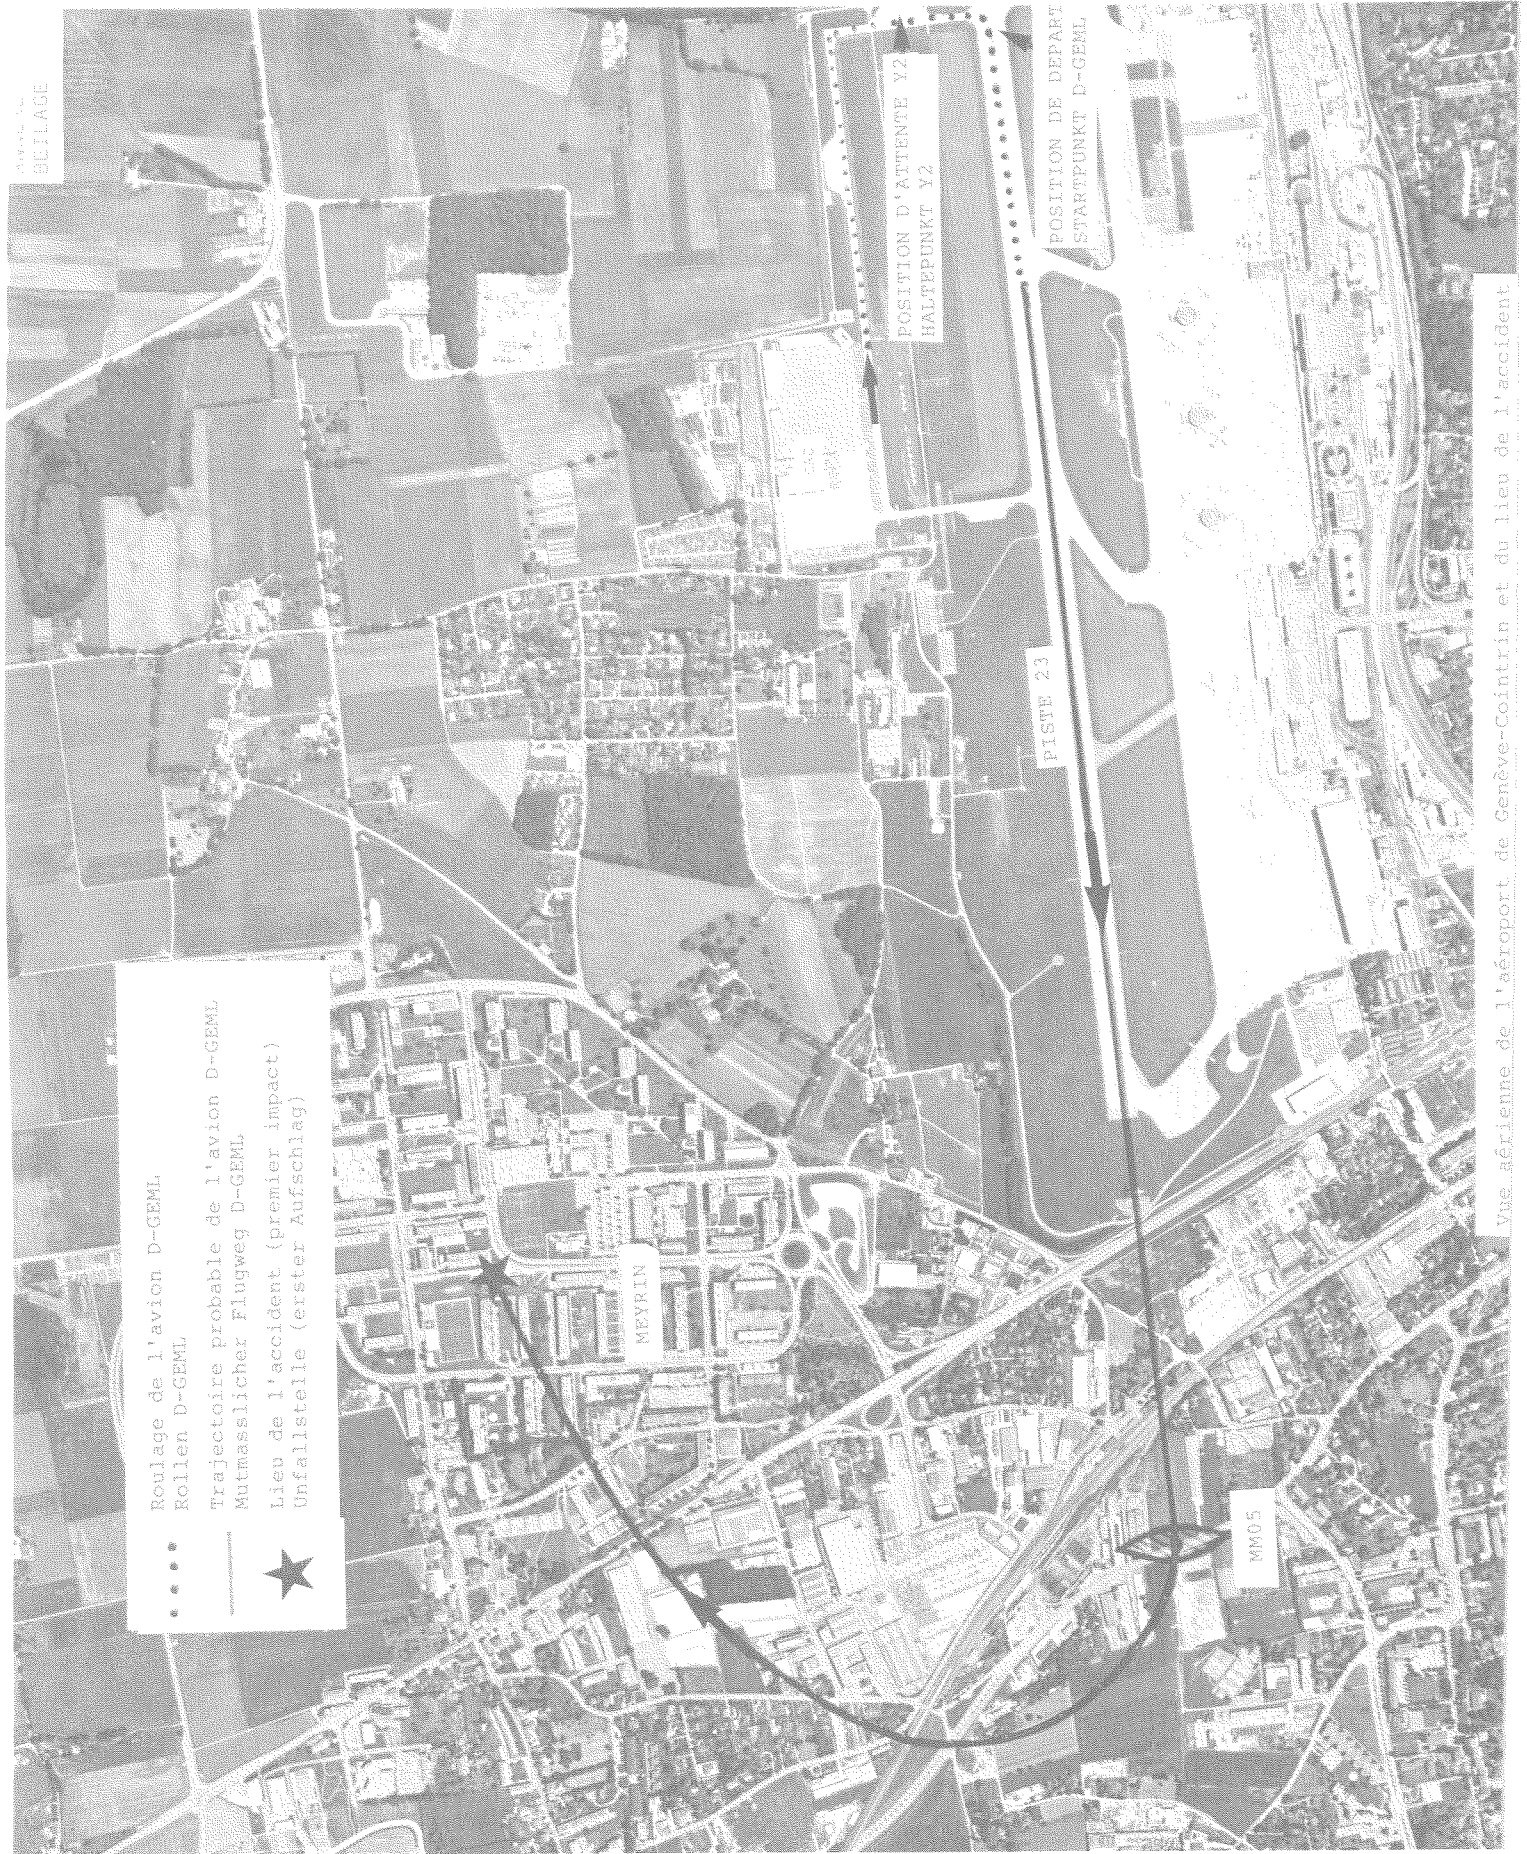
1.1.4 L'avion a pénétré dans le brouillard peu après avoir quitté la piste. Il a amorcé son virage à droite au-dessus du MM05, puis il l'a accentué en perdant de l'altitude avant de heurter, juste sous le brouillard, le toit en terrasse et l'abri de la machinerie de l'ascenseur d'un immeuble de sept étages. Ce abri a été transpercé. Une partie de la cellule et l'aile droite de l'avion sont restées sur ce toit. L'autre partie de l'appareil a été projetée contre un immeuble voisin de cinq étages, distant d'environ 80 m sur le toit duquel on a retrouvé l'aile et le moteur gauche. Après avoir heurté l'arête de ce second toit, le reste des débris est tombé sur une place de parc se trouvant entre les deux blocs et où 51 voitures en stationnement ont été endommagées dont quatre

•••••
Roulage de l'avion D-GEML.
Rollen D-GEML.
Trajectoire probable de l'avion D-GEML.
Mutmasslicher Flugweg D-GEML.
★
Lieu de l'accident (premier impact)
Unfallstelle (erster Aufschlag)
