B E R I C H T

über die Untersuchung des Flugunfalles  
mit dem Flugzeug Pilatus PC-6/B2-H4, Turbo Porter HB-FKC,  
am 9.5.1986 bei Haun

FLUGUNFALLUNTERSUCHUNGSSTELLE

Luftfahrt-Bundesamt

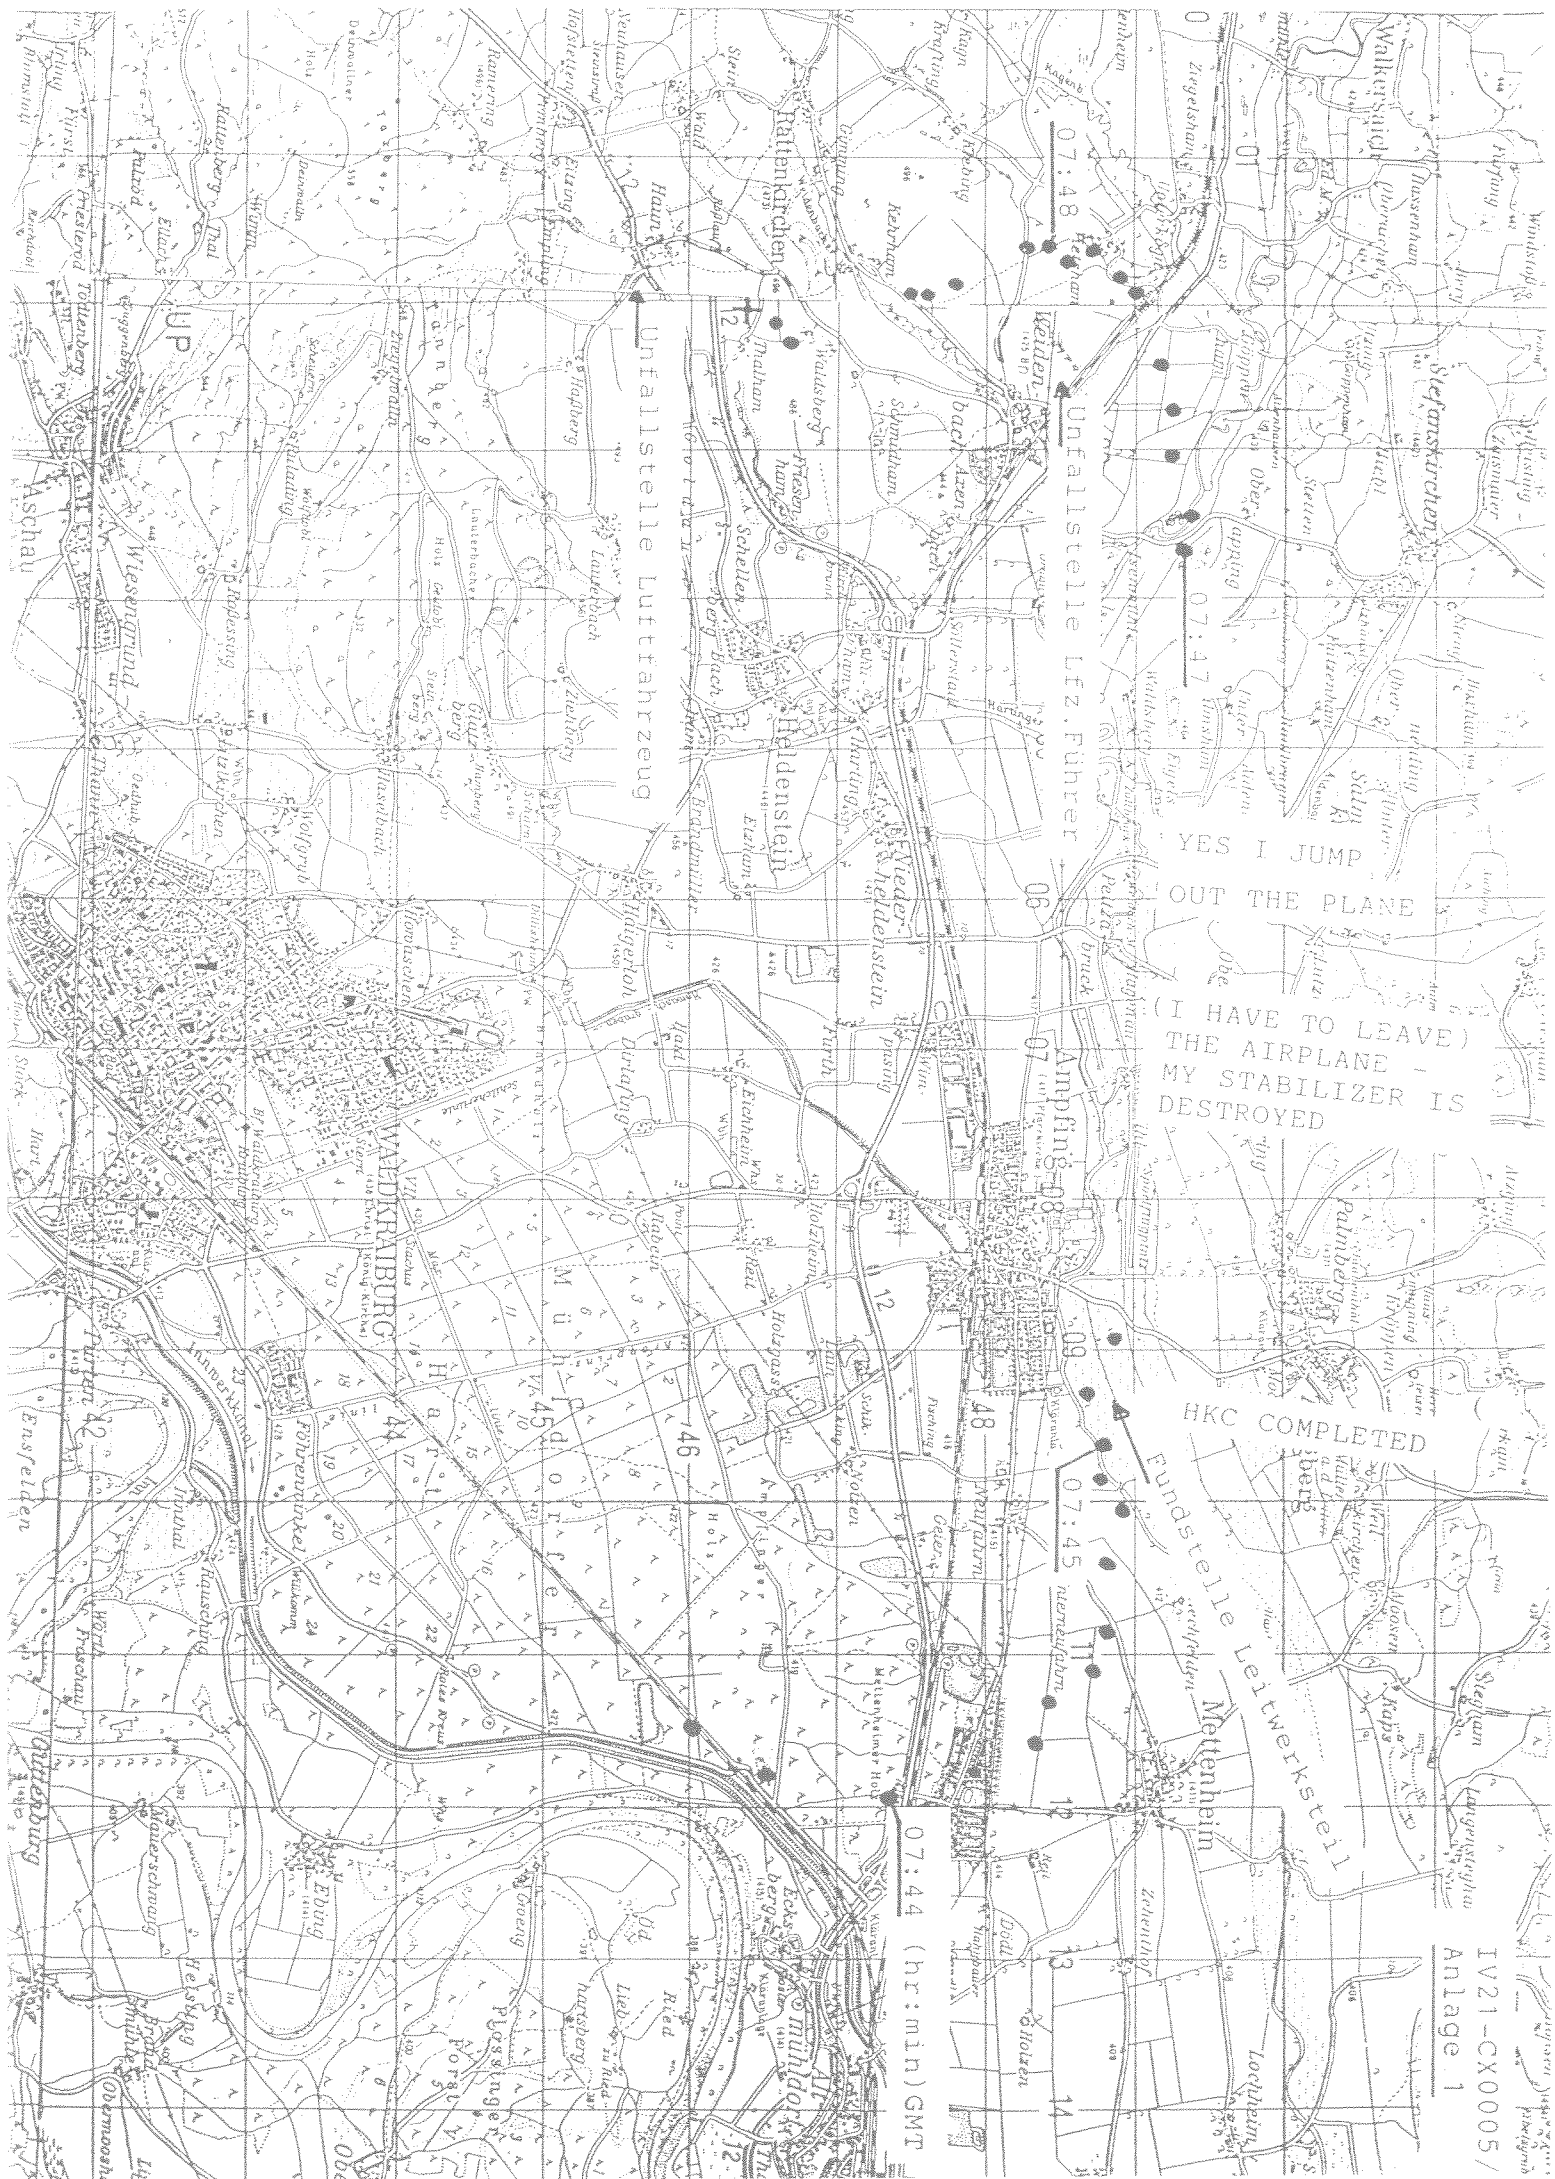
IV21-CX0005/  
Anlage 1

Der Flugweg konnte zum größten Teil aus einer Radaraufzeichnung rekonstruiert werden (Anlage 1), da das Flugzeug mit einem Transponder ausgerüstet war, der auf Anweisung von München-Information auf den Code 1137 gerastet war.

Zur Flugwegrekonstruktion wurde auf die Radaraufzeichnung des Fluges zurückgegriffen. Aufzeichnende Antenne war München ASR 8. Das Flugzeug war mit einem Transponder ausgerüstet, ein Transpondercode 1137 war gesetzt, jedoch ohne Höhencodierung. Von der BFS wurde ein Rechnerausdruck über die Radaraufzeichnung zugesandt, in welchem die Position des Flugzeuges relativ zur aufzeichnenden Radarantenne als X, Y-Koordinaten abhängig von der Zeit aufgelistet war.

Diese Position wurde in geographische Koordinaten umgerechnet und in eine Karte im Maßstab 1:50000 übertragen (Anlage 1). In dieser Karte wurden noch der Fundort des abgerissenen Leitwerksteiles sowie die Aufschlagstelle des Luftfahrzeugführers und des Flugzeuges markiert.

Die hier dargestellte Flugwegrekonstruktion ist gekennzeichnet durch häufige Unterbrechungen in der Radaraufzeichnung. Insbesondere kurz nach dem Absetzen um 07:45 besteht eine etwa 2-minütige Lücke in der Radaraufzeichnung, die offensichtlich im unmittelbaren Zusammenhang mit der Störung steht. Da um etwa 07:47 die Radaraufzeichnung wieder einsetzte, ist die davor bestehende Unterbrechung durch Abschattung der Transponderantenne oder aber durch eine hohe Sinkrate von HB-FKC begründet. So wird ein Sekundärradarziel durch die Radarantenne nur dann erfaßt, wenn das Ziel während eines Antennenumlaufes ein bestimmtes Erwartungsfenster nicht verläßt.

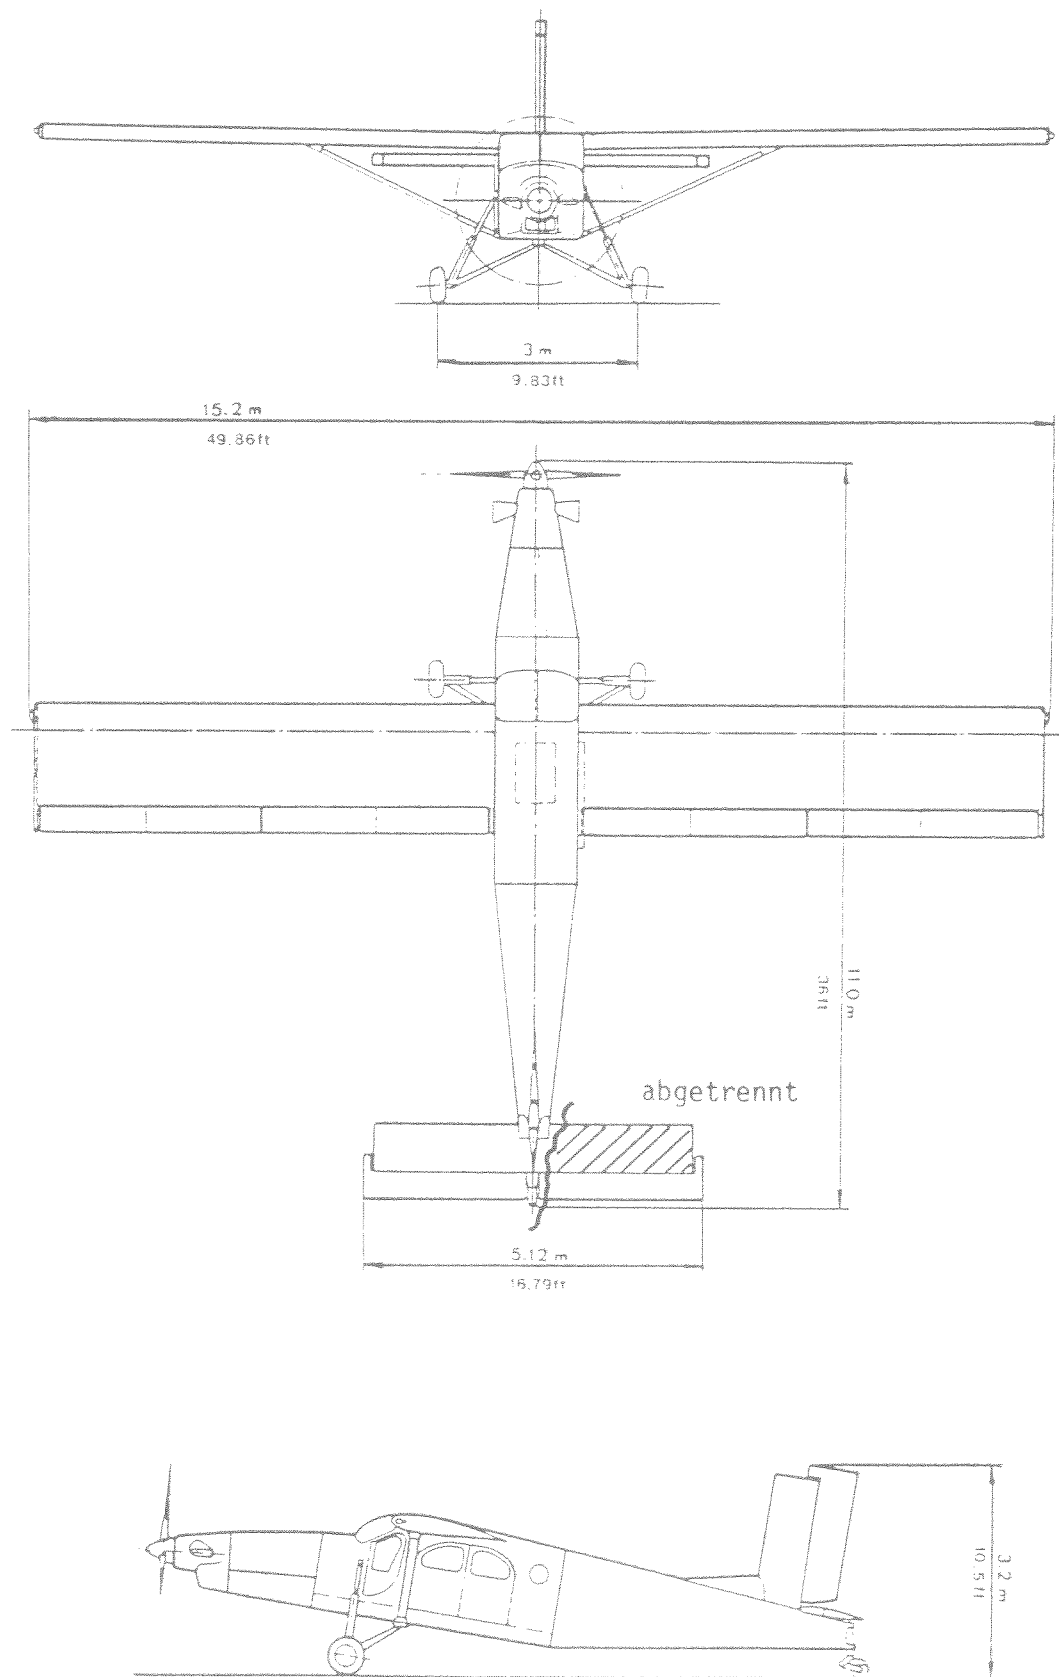
Figure 1

Eine Skizze über den in der Luft beim Zusammenstoß mit dem Fallschirmspringer aufgetretenen Schaden befindet sich im Anhang (Anlage 3).

Aufgrund der Spuren konnte nur ermittelt werden, daß der Reservefallschirm im Öffnungsvorgang über das rechte Höhenleitwerk wehte und den Springer mit geöffnetem Reservepacksack gegen das Leitwerk zog. Dabei wurde das Leitwerk abgetrennt.
