# **Schlussbericht der Eidgenössischen Flugunfall-Untersuchungskommission**

des Motorseglers AN 20B Experimental HB-2064

vom 10. September 1983

auf dem Flugfeld Schaffhausen

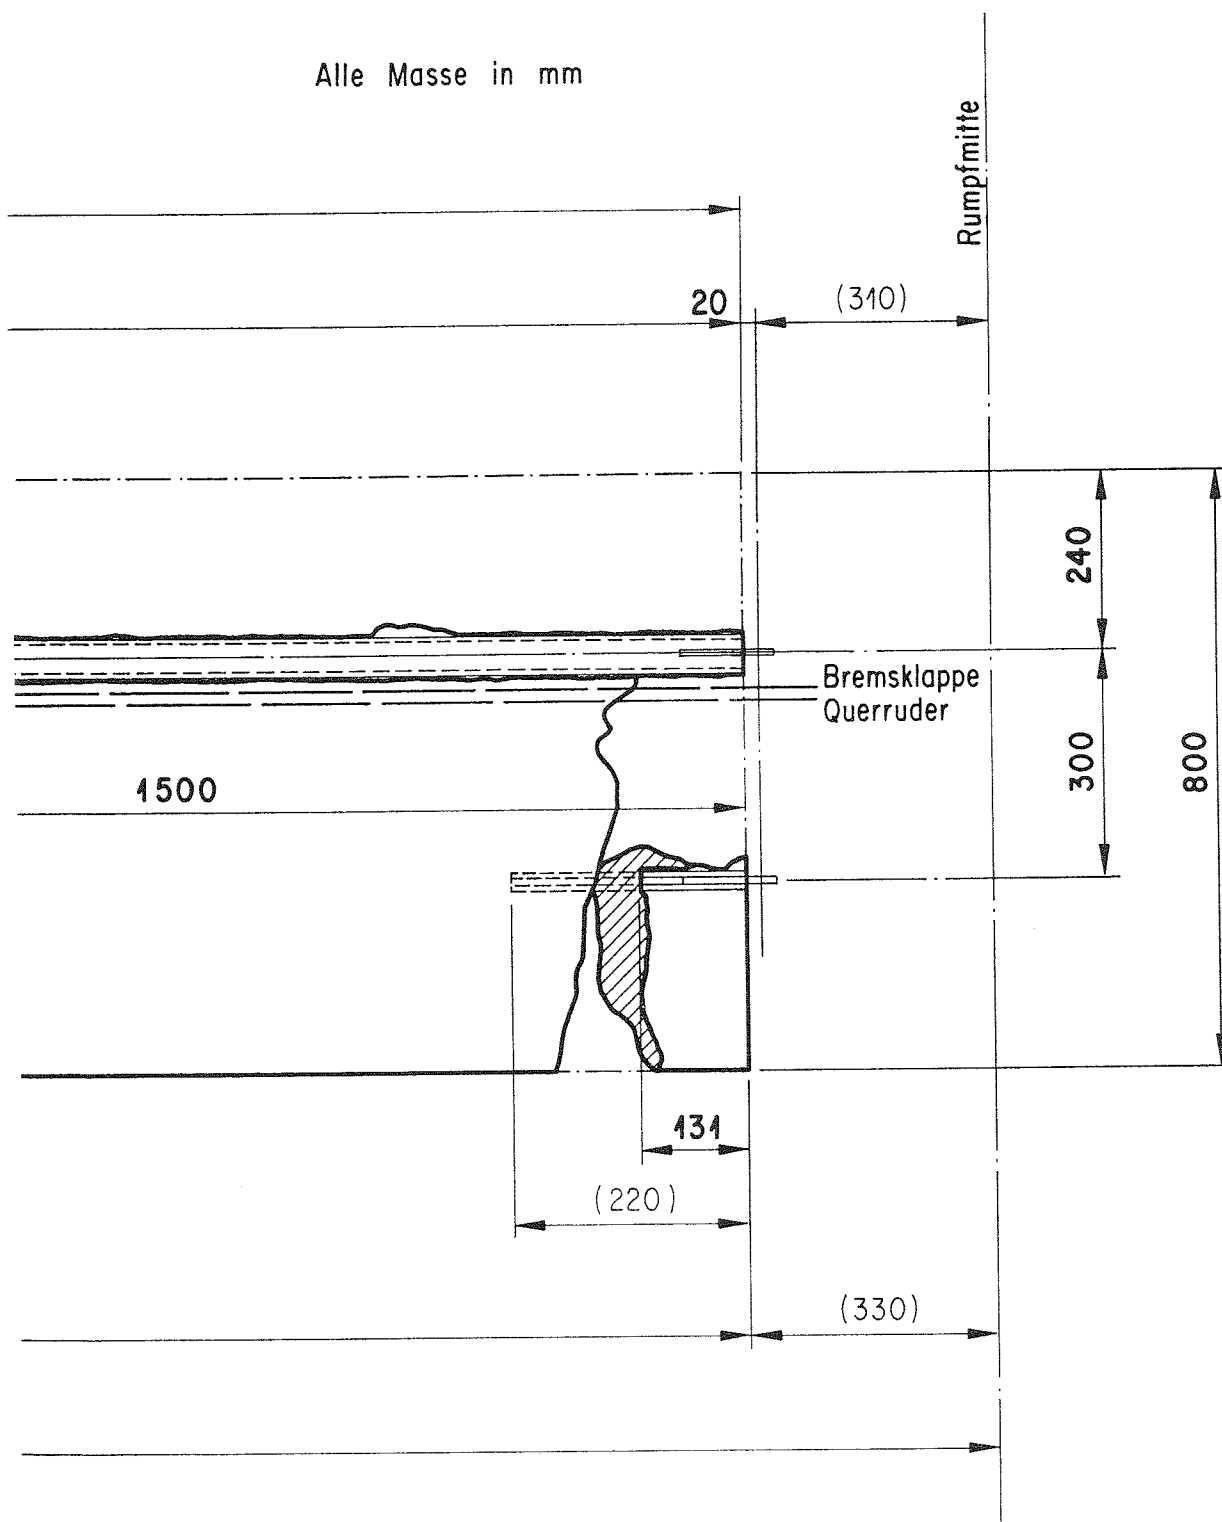
# AN 20 B HB-2064 Linke Tragfläche

| | | Ist-Mass<br>(mm) | Soll-Mass<br>(mm) |
|---|---|---|---|
| Tragfläche | (Länge) | 6017 | 5970 |
| Hilfsholm | (Länge) | 131 | 220 |
| Querruder | (Länge) | 2204 | 1850 |
| Leichtmetall-<br>laschen | (Länge) | 125 | 93 |

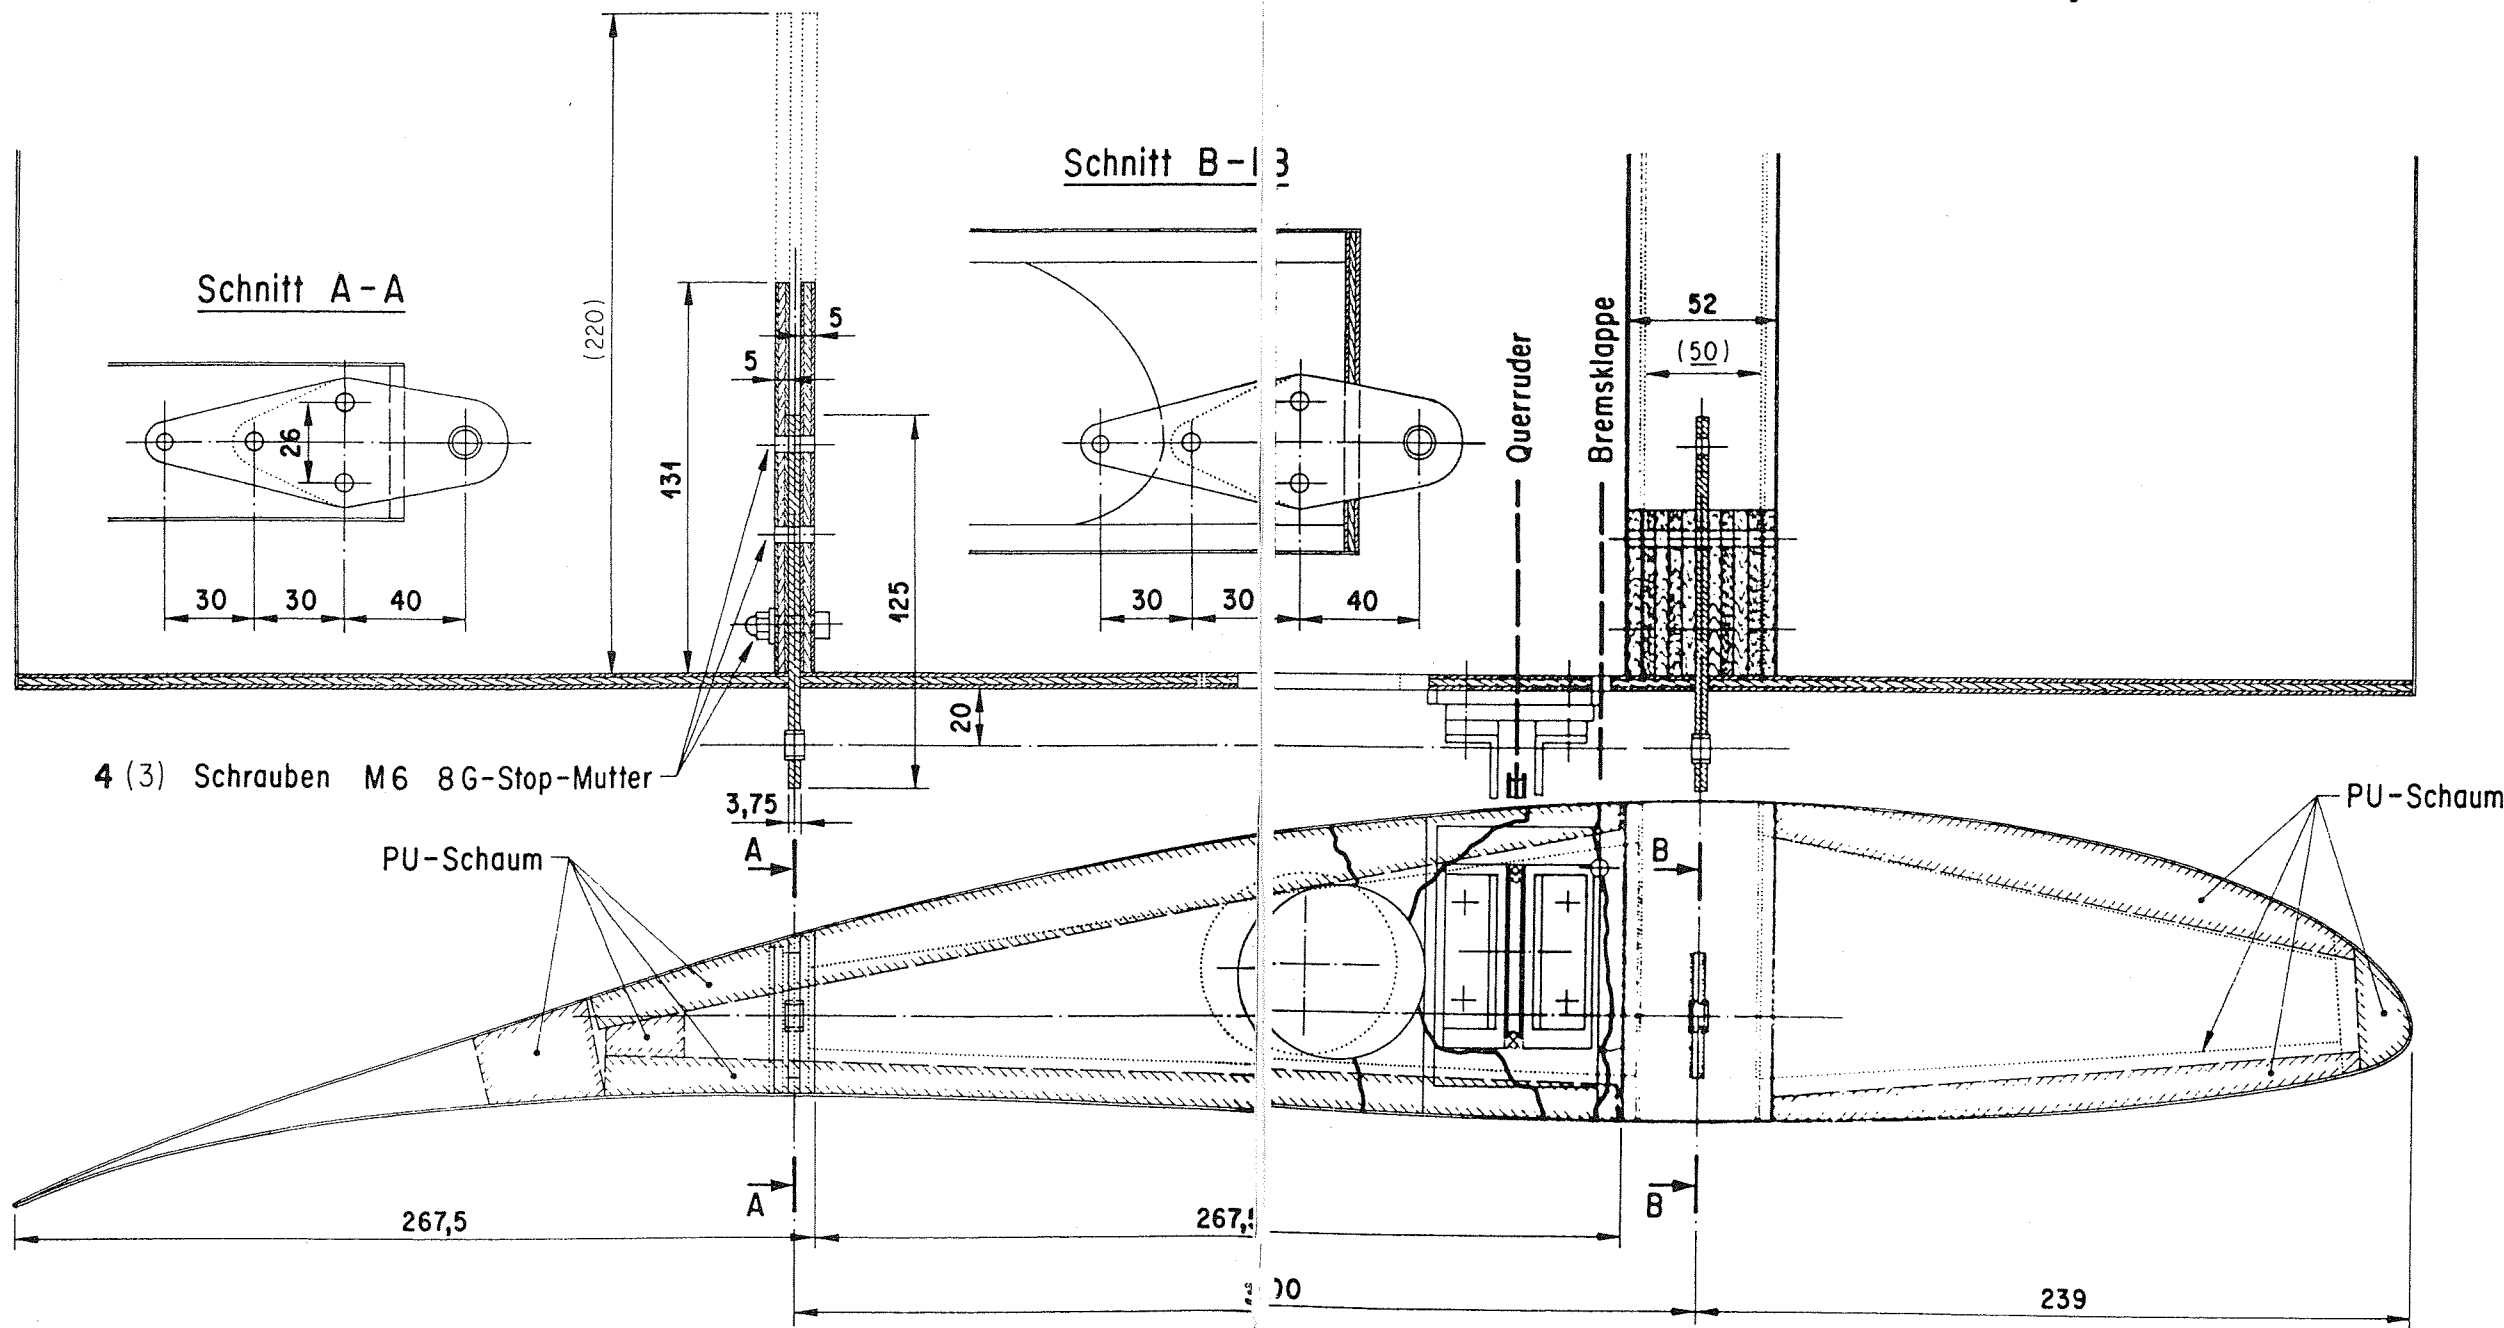
Flächenwurzel Mst. 1 : 2,5

Die Verklebung zwischen dem Vorderteil der Wurzelrippe des linken Flügels und dem Hilfsholm hatte versagt.

Die Leichtmetall-Lasche des Hilfsholms wurde mit vier anstatt der drei gezeichneten Schrauben befestigt und musste deshalb um die oben erwähnte Abweichung von 32 mm länger ausgeführt werden.

Die visuelle Untersuchung der Klebeverbindungen am linken Flügel ergab, dass die Verklebung zwischen Hilfsholm und vorderem Wurzelrippenabschnitt zur Zeit des Absturzes mit höchster Wahrscheinlichkeit nicht mehr vollwertig war.

Die beiden Fugenflächen der Verbindung hatten sich gelöst, ohne Spuren wie z.B. Ausbrüche aus Holz oder Klebestoff zu hinterlassen, wie sie sich bei der gewaltsamen Trennung einer hochwertigen Verklebung meistens ergeben.

Zwischen dem hinteren Wurzelrippenabschnitt und dem Hilfsholm war ein ca 40 X 50 mm grosses Bruchstück des Anstriches abgesprengt und hatte dadurch ein Gewebe-Harzlaminat freigegeben. Es liess sich nicht mehr abklären, ob dieses Laminate bei der Herstellung zur Verstärkung der Beplankung oder in einem späteren Zeitpunkt zur vermeintlichen Behebung von Haarrissen im Bereiche des Hilfsholms aufgebracht worden war.
