# Schlussbericht der Eidgenössischen Flugunfall-Untersuchungskommission

des Flugzeuges Piper J3C D-EGOV

vom 27. August 1984

Andermatt/UR

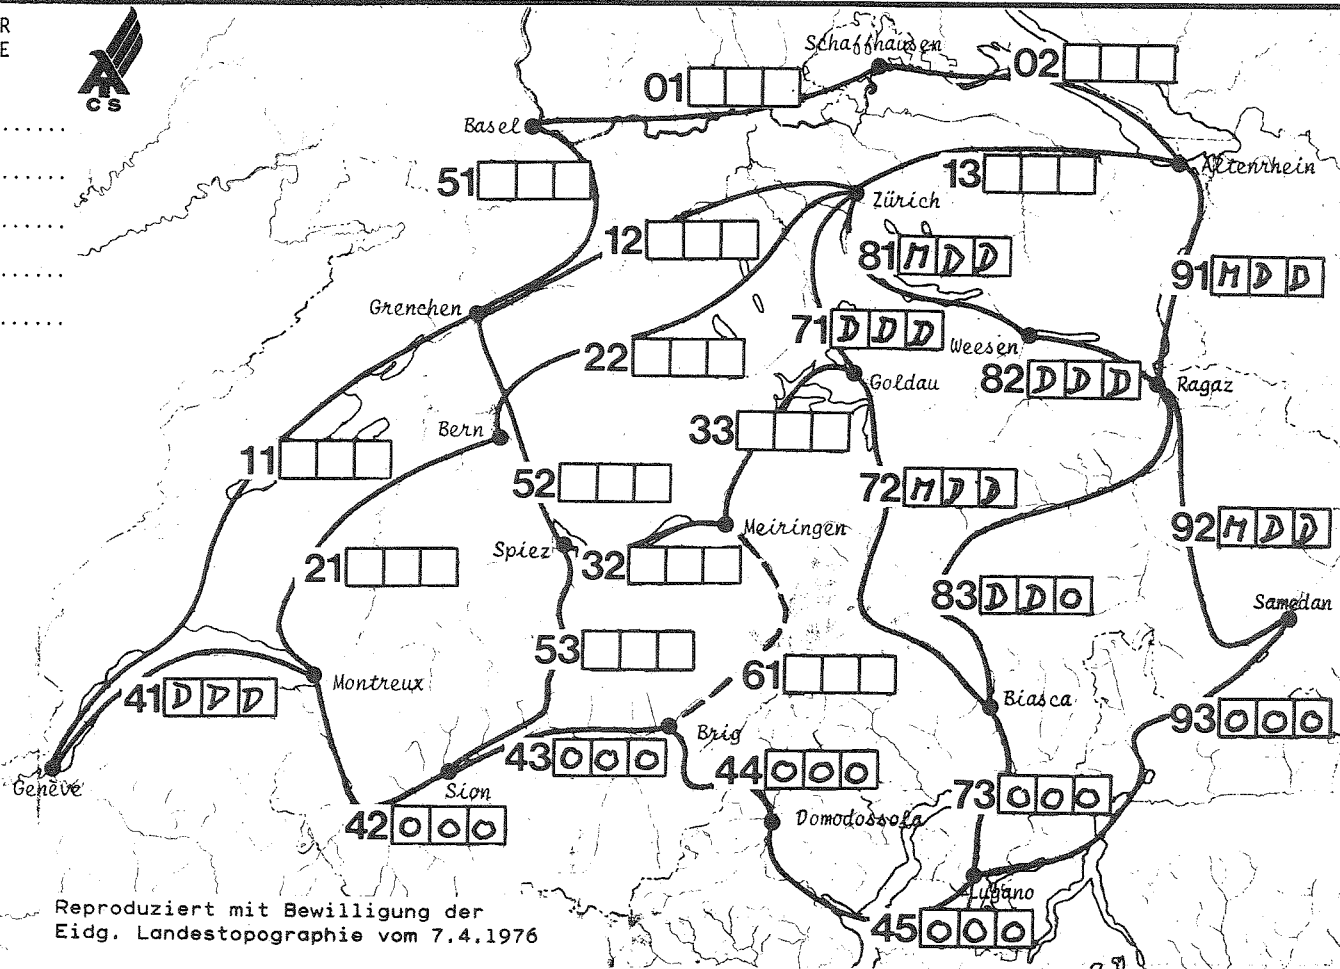
Erklärung: O = offen  
 D = schwierig (Sicht 5-8 km, Hauptwolkenuntergrenze 1500 ft über Hindernis)  
 M = marginal  
 X = geschlossen

Die Wettersituation im Gebiet des Gotthardpasses wurde gemäss GAFOR anfänglich als marginal, später als schwierig bezeichnet. Für den Flug über das zentrale Alpenmassiv hätte sich der Pilot sowohl in bezug auf das Wetter als auch auf die Flughindernisse in den Alpentälern eingehend vorbereiten müssen. Dies ist offenbar nicht oder nur ungenügend geschehen. Ein Blick auf die Flughinderniskarte hätte die Schwierigkeiten aufgezeigt, die mit einem Flug auf tiefer Höhe in die Alpentäler verbunden sind.

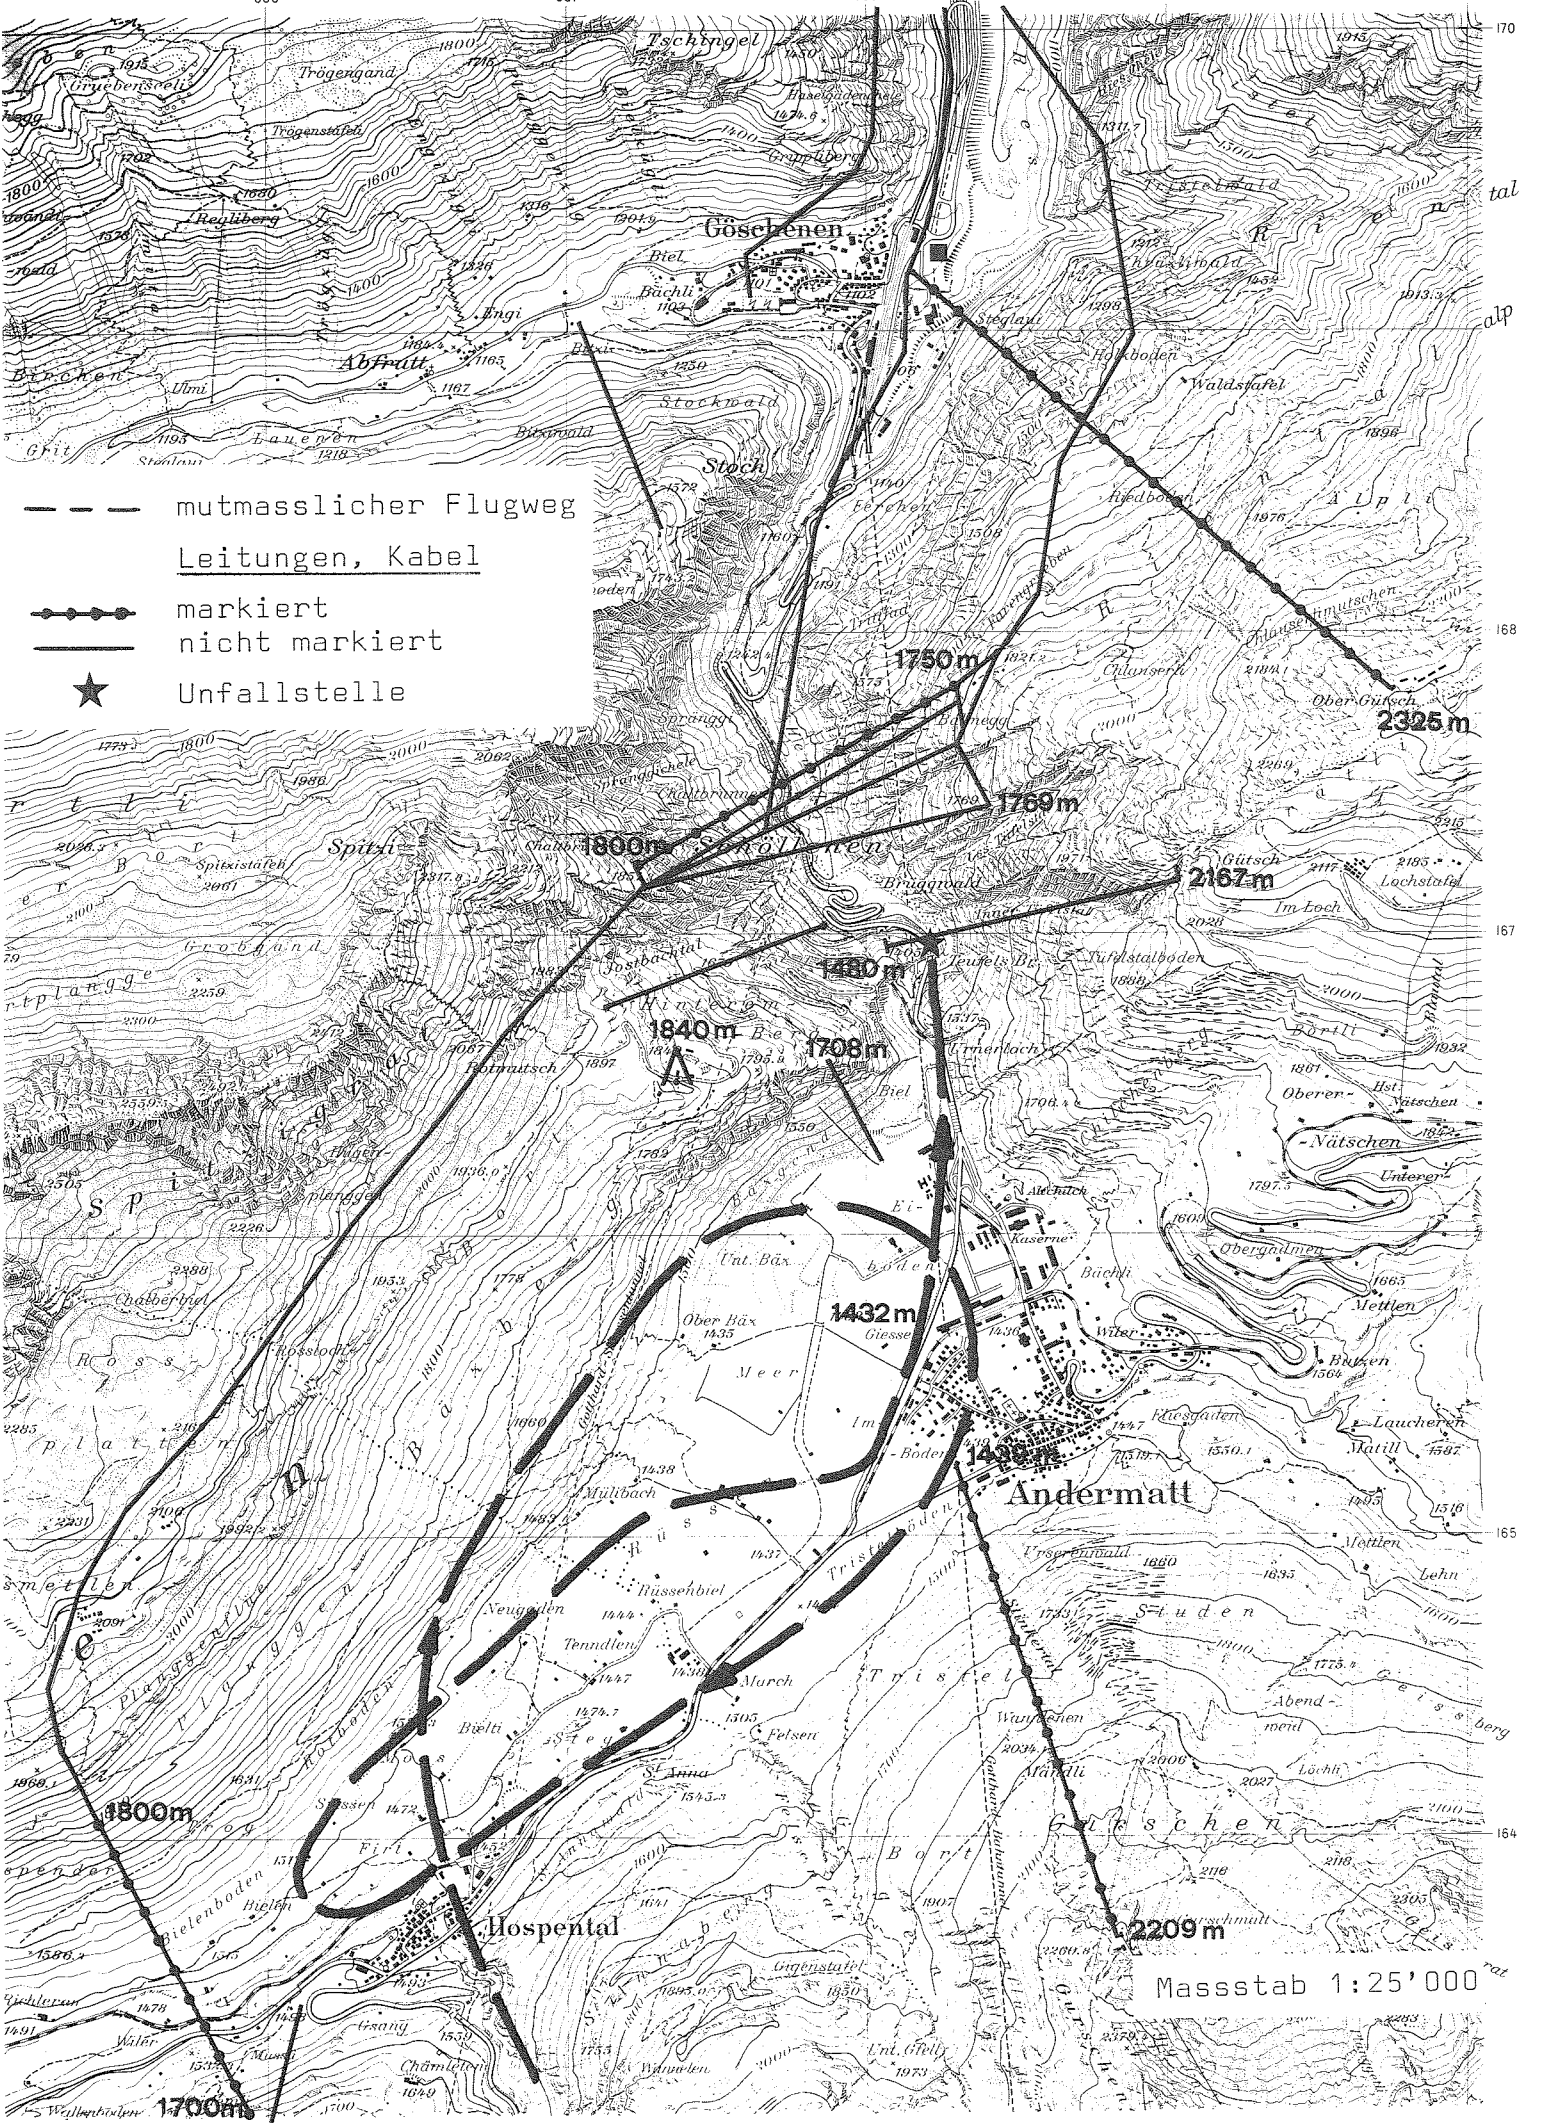
## Unfall D-EGOV

Die Kollision mit der Freileitung fand rund 80 m vom talseitigen Gittermast entfernt, im Bereich der Teufelsbrücke, auf rund 100 m/Grund statt.

Die Leitung befindet sich in einem Gebiet, welches die Luftfahrt-Hinderniskarte der Schweiz 1:300'000 als Zone mit zahlreichen Hindernissen durch rote Tönung hervorhebt und ist nicht als Einzelhindernis eingetragen. Nur das höchste aller Kabel über der Schöllenen ist markiert, es könnte aber in den Wolken gewesen sein. Ein Flug durch das Engnis unter 1800 m/M ist infolge der Häufung von Freileitungen nicht möglich.

Nach einer Zusatzschleife südwestlich von Andermatt flog der Pilot auf geringer Höhe in Richtung Schöllenen, d.h. geriet in ein Gebiet, in dem die Sichtflugbedingungen nicht mehr erfüllt waren. Das Flugzeug kollidierte dabei mit einer Hochspannungsleitung, die bei den herrschenden Sichtbedingungen nicht oder zu spät erkennbar war. Wegen der zahlreich vorhandenen Hindernisse ist ein Flug unter 1800 m/M durch die Schöllenen selbst bei guten Sichtverhältnissen nicht ratsam (siehe Beilage).

- mutmasslicher Flugweg
- Leitungen, Kabel
- markiert
- nicht markiert
- ★ Unfallstelle

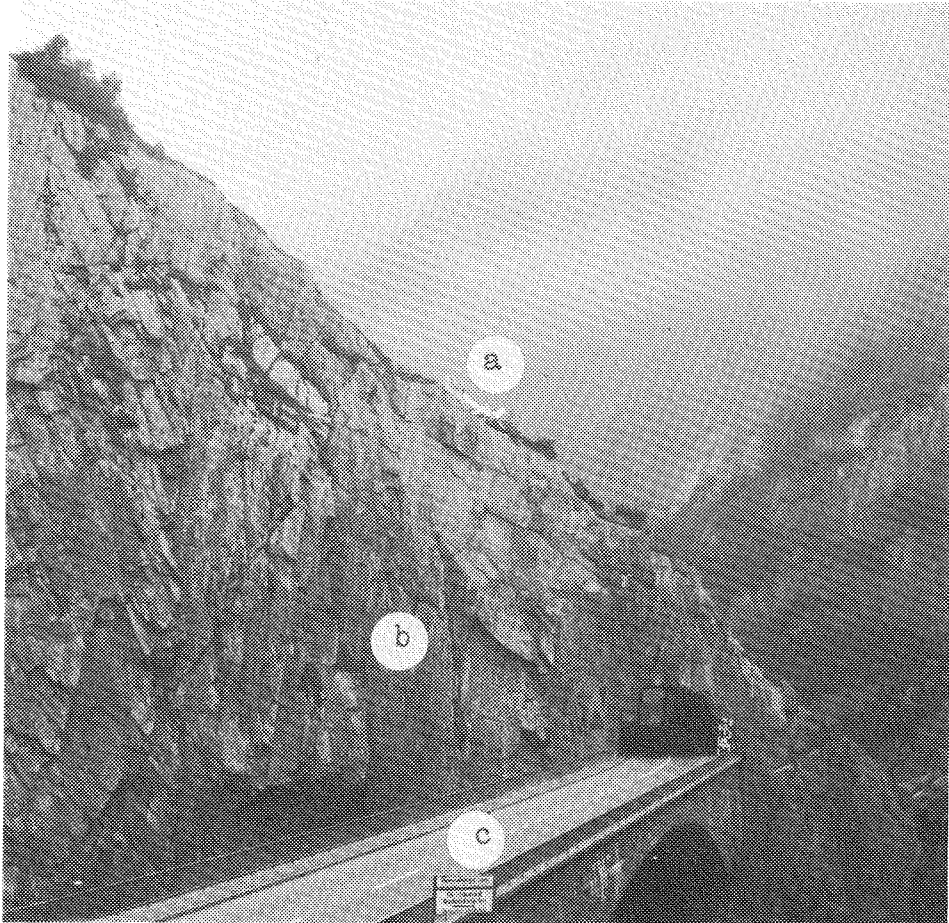
Das Flugzeug kollidierte mit einer Hochspannungsfreileitung und stürzte in der Folge in einer Linksdrehung um die Längsachse gegen die linke Talseite ab. Das komplette Wrack lag direkt oberhalb der Teufelswand im schroffen Felsgebiet. Die Flugzeuglängsachse wies ungefähr in Nordrichtung talauswärts.

Der Rumpf hinter dem Cockpit sowie das Leitwerk waren äusserlich wenig beschädigt. Am hinteren Ende des Cockpits war der Rumpf ca 15° nach unten geknickt, so dass das Leitwerk und Spornrad frei über dem Felsen hing. Der Motor war teilweise unter das Rumpfvorderteil geschoben. Die Nasenkasten beider Flügel waren über die gesamte Länge eingeschlagen und die Nasenbeplankung in Rippenrichtung mehrmals durchgerissen und gestaucht. Beide Flügel wiesen extreme Verdrehungen im Bereiche der Flächenbefestigung am Rumpf und der Strebenbefestigungen auf.

- a) unveränderte Lage des abgestürzten  
Flugzeuges D-EGOV auf der Teufelswand
- b) Teufelswand
- c) Teufelsbrücke
